**AIR CIRCUIT BREAKER TRIP FUNCTION GROUND FAULT**

**GOODYEAR (THAILAND) PUBLIC COMPANY LIMITED**

**SUBSTATION: MAIN SUBSTATION 69 KV**

**DATE: JUNE 15<sup>th</sup> , 2019**

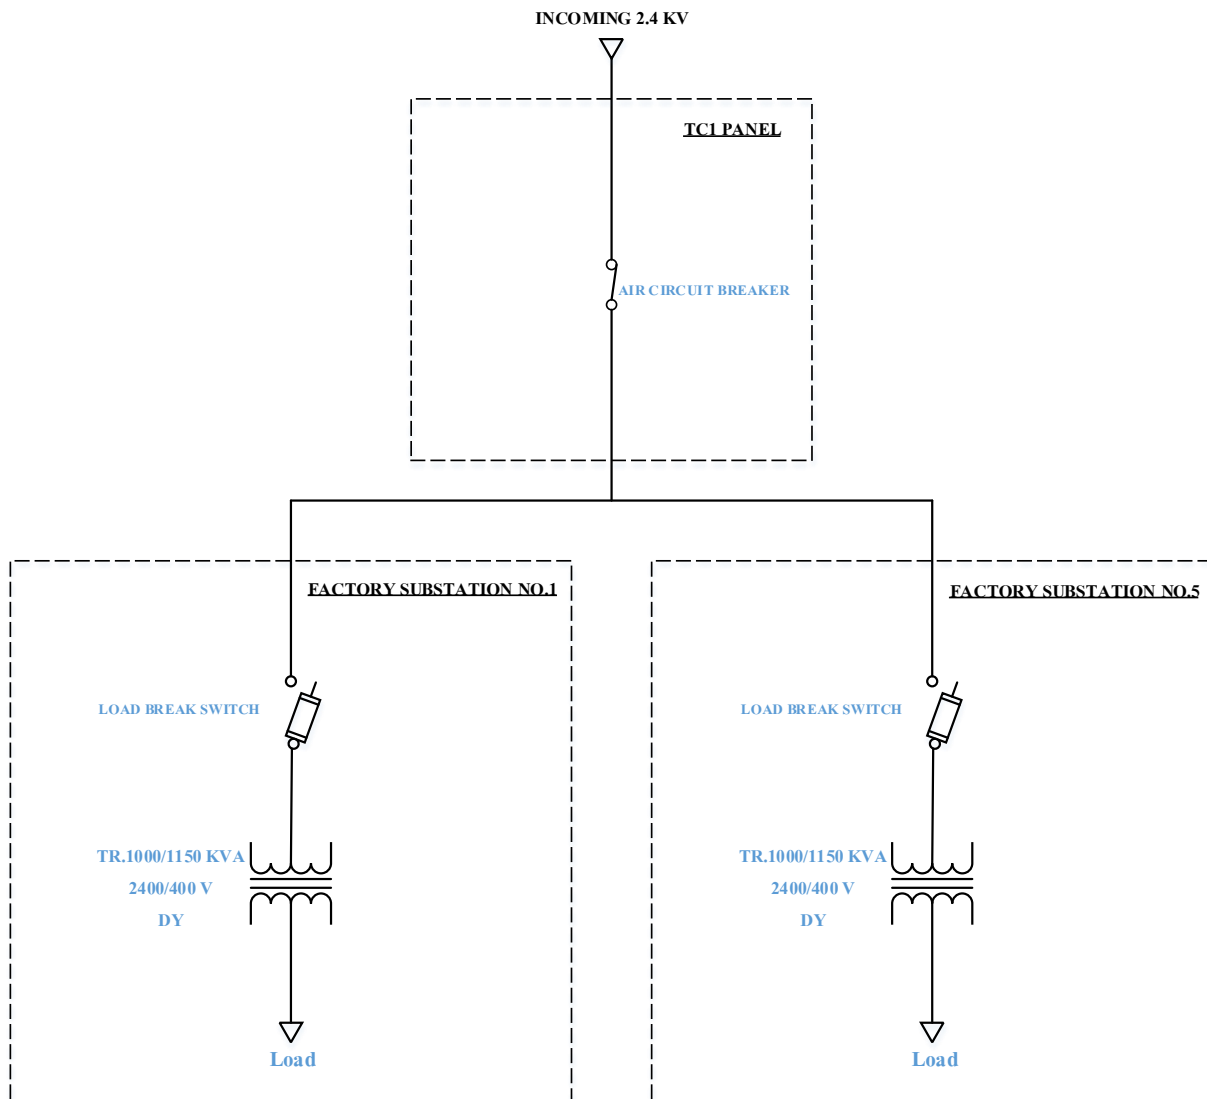
รูปที่ 1 แสดง SINGLE LINE DIAGRAM

จาก SINGLE LINE DIAGRAM ในรูปที่ 1 จะเห็นว่า AIR CIRCUIT BREAKER ตู้ TC1 เป็น MAIN จ่ายไฟไปยัง LOAD BREAK SWITCH ของ FACTORY SUBSTATION NO.1 และ FACTORY SUBSTATION NO.5

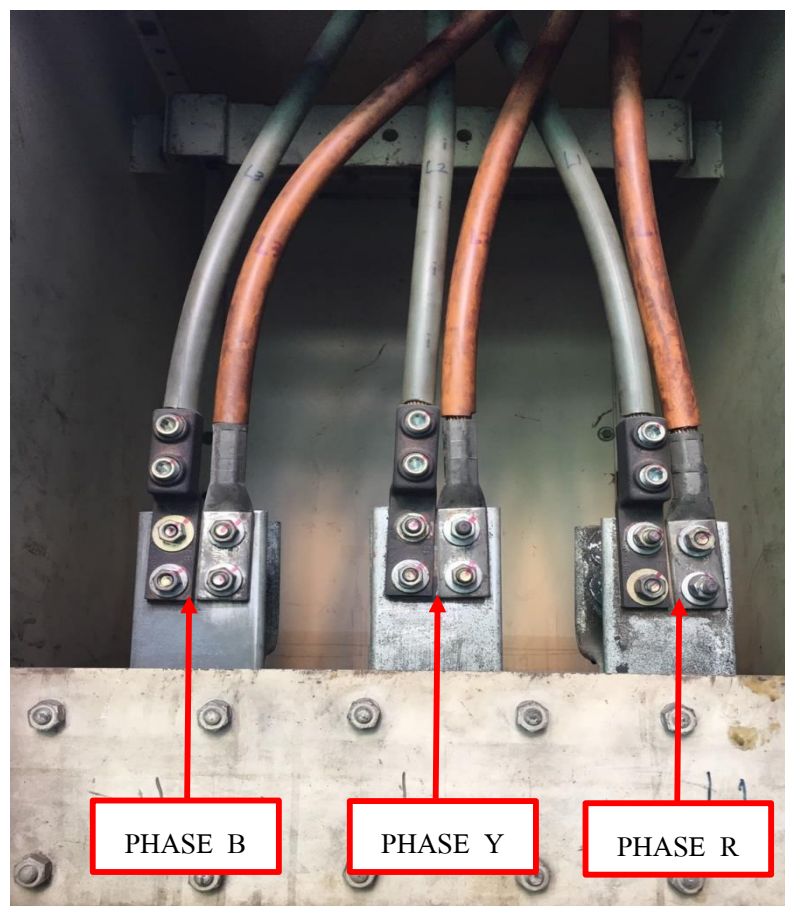
รูปที่ 2 : แสดงตำแหน่งสาย CABLE AT TC1 PANEL

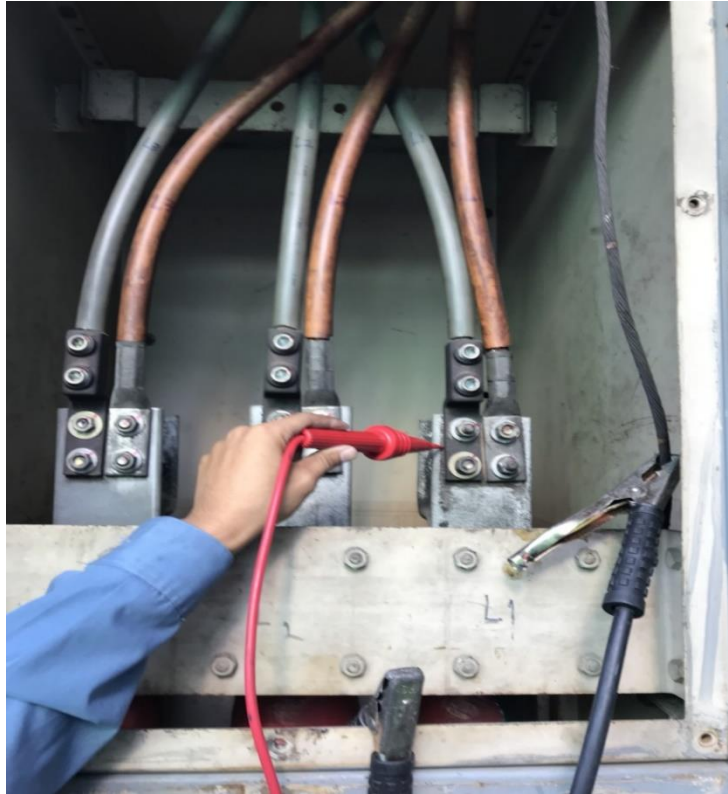
| ITEM | SWITCH NUMBER | INSULATION RESISTANCE (G $\Omega$ ) TEST | | |
|---|---|---|---|---|
| 1 | TC1 PANEL | 0 | 0.5 | 0.5 |

จากผลการวัดค่า INSULATION RESISTANCE ของสาย CABLE ระหว่าง PHASE เทียบกับ GROUND จะเห็นว่า เฟส R วัดค่าได้เท่ากับ 0 G $\Omega$  แสดงว่า เฟส R เกิดการ SHORT ลงดินอยู่

รูปที่ 3 : แสดงการทดสอบวัดค่า INSULATION RESISTANCE POWER CABLE เฟส R

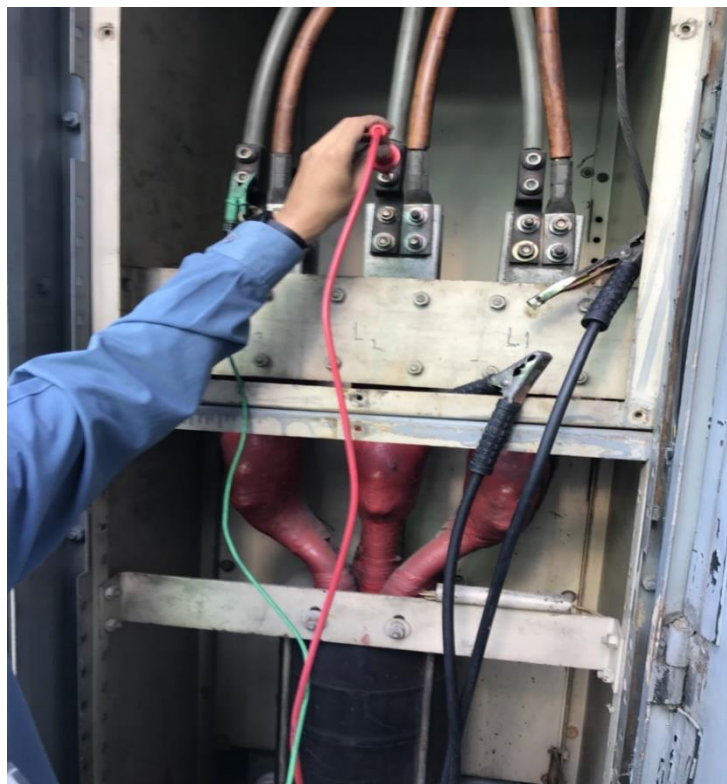
รูปที่ 4 : แสดงการทดสอบวัดค่า INSULATION RESISTANCE POWER CABLE เฟส Y

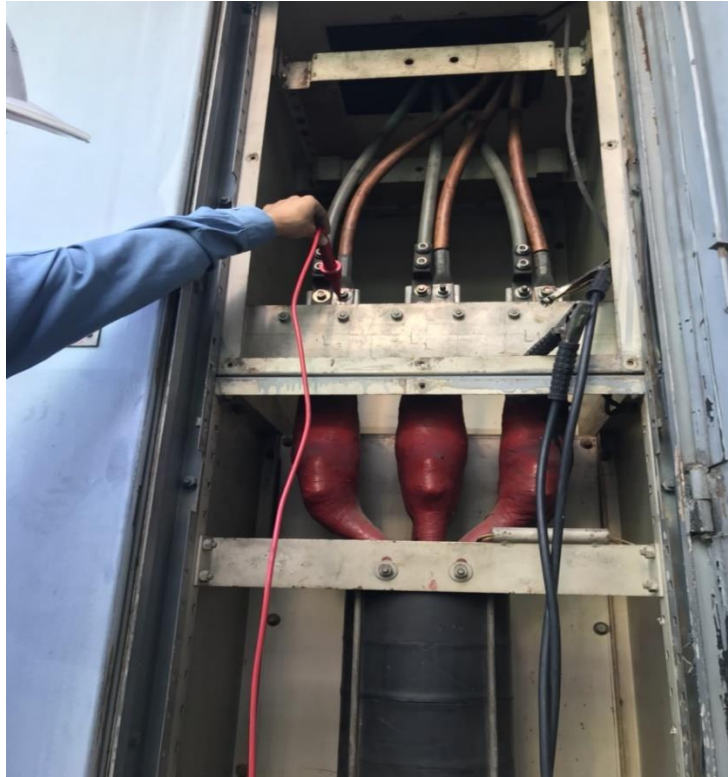
รูปที่ 5 : แสดงการทดสอบวัดค่า INSULATION RESISTANCE POWER CABLE เฟส B

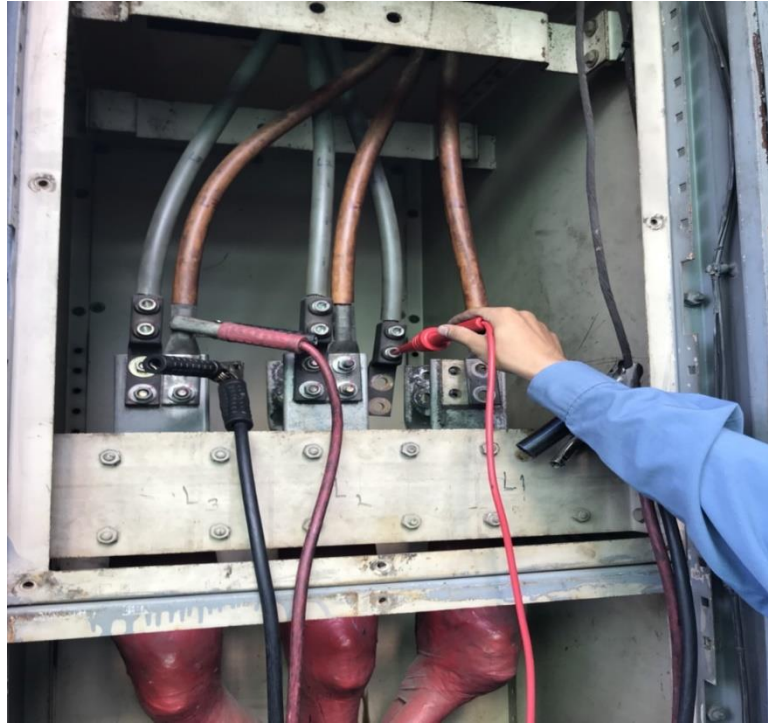
| ITEM | SWITCH NUMBER | INSULATION RESISTANCE ( $G\Omega$ ) TEST | | |
|---|---|---|---|---|
| 1 | TC1PANEL TO SUBSTATION NO.1 | 0 | 1 | 1 |

จากผลการวัดค่า INSULATION RESISTANCE ของ CABLE ระหว่าง PHASE เทียบกับ GROUND ในหัวข้อ 2.2.1 จะเห็นว่าสาย CABLE จาก TC1 PANEL ที่ส่งไปยัง FACTORY SUBSTATION NO.1 ของเฟส R วัดค่าได้  $0 G\Omega$  แสดงว่าเกิดการ SHORT ลงดินขึ้น

รูปที่ 6 : แสดงการวัดค่า INSULATION RESISTANCE POWER CABLE จาก TC1 PANEL ถึง SUBSTATION NO.1 เฟส R

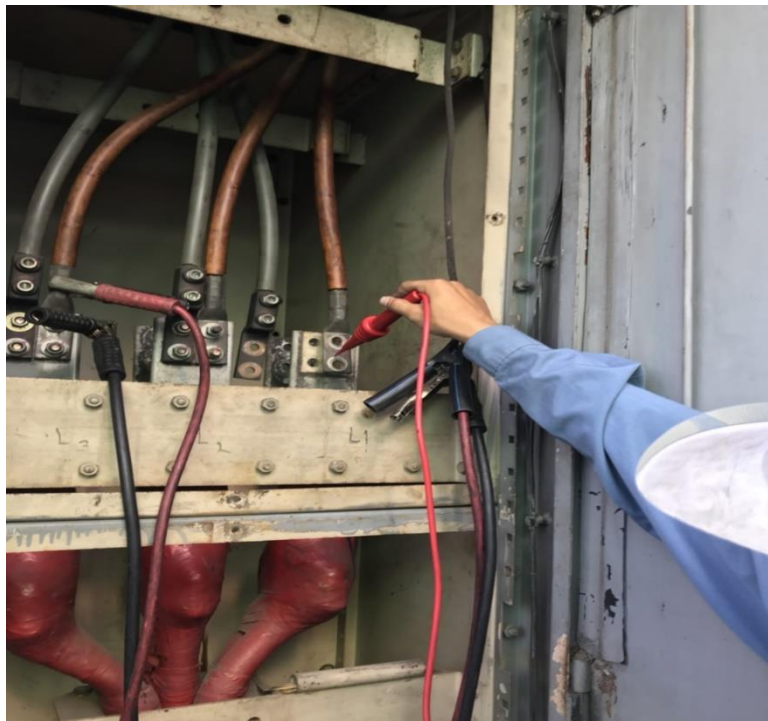
| ITEM | SWITCH NUMBER | INSULATION RESISTANCE ( $G\Omega$ ) TEST | | |
|---|---|---|---|---|
| 1 | TC1PANEL TO SUBSTATION NO.5 | 1 | 1 | 1 |

รูปที่ 7 : แสดงการวัดค่า INSULATION RESISTANCE POWER CABLE จาก TC1 PANEL ถึง SUBSTATION NO.5 เฟส R

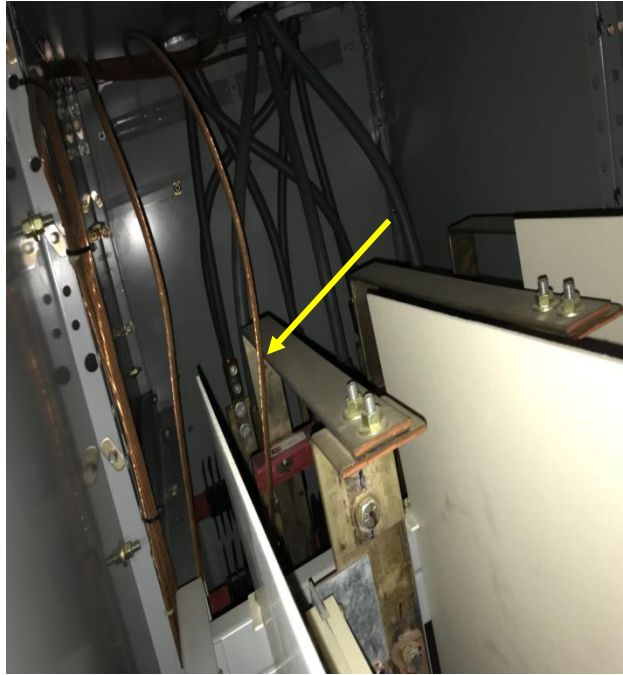
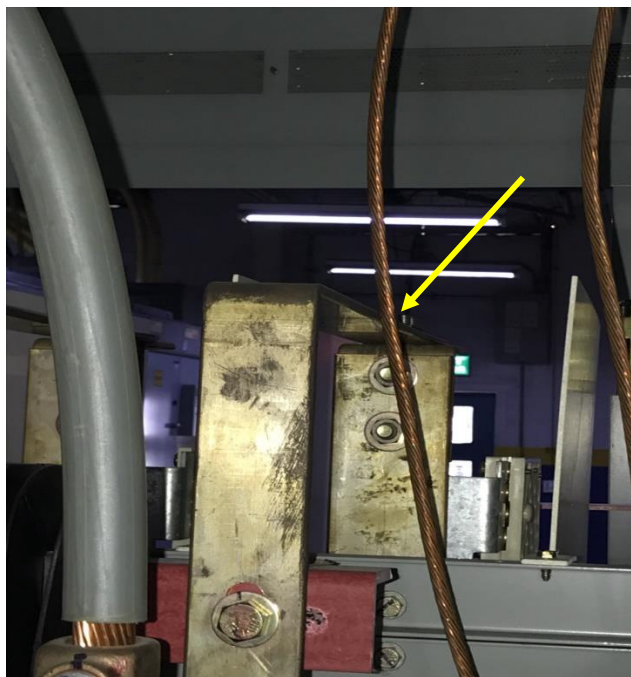
2.3 ตรวจสอบจุด SHORT ลงดินที่ SUBSTATION NO.1 พบว่าสาย GROUND ภายในตู้หลุดจากการรัดด้วย CABLE TIE มาสัมผัสกับ BUSBAR ก่อนเข้า LOAD BREAK SWITCH แสดงดังรูปที่ 8 และรูปที่ 9 จึงเป็นสาเหตุทำให้ AIR CIRCUIT BREAKER TRIP FUNCTION GROUND FAULT

รูปที่ 8 : แสดงจุดที่สาย GROUND หลุดมาสัมผัสกับ BUSBAR ของ เฟส R

รูปที่ 9 : แสดงจุดที่สาย GROUND หลุดมาสัมผัสกับ BUSBAR ของ เฟส R

เกิดจากสาย GROUND หลุดมาสัมผัสกับ BUSBAR เฟส R ที่ FACTORY SUBSTATION NO.1 ทำให้ AIR CIRCUIT BREAKER TRIP FUNCTION GROUND FAULT

แก้ไขเบื้องต้นโดยการใช้ CABLE TIE รัดสาย GROND ไว้เพื่อไม่ให้หลุดมาสัมผัสกับ BUSBAR อีก แสดงดังรูปที่ 10

ควรแก้ไขการยึดสาย GROUND โดยใช้ยูแคล้ม มีจุดที่ต้องแก้ไขดังนี้

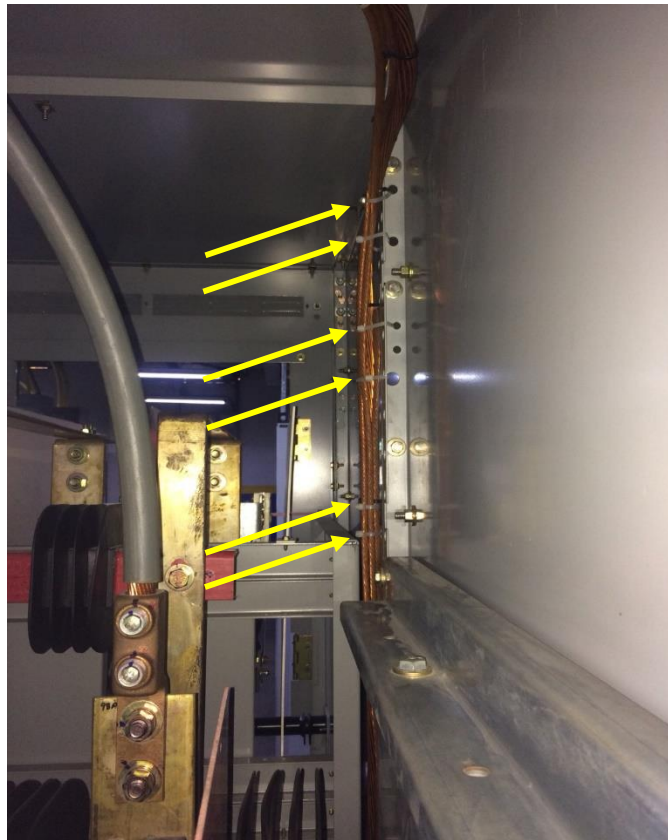
รูปที่ 10 : แสดงตำแหน่งการแก้ไขสาย GROUND
