# SIMES ENGINEERING

GROUND FAULT RELAY OF ACB (LV 03) MAL FUNCTION TRIP

**BRIDGESTONE CARBON BLACK (THAILAND) CO., LTD**

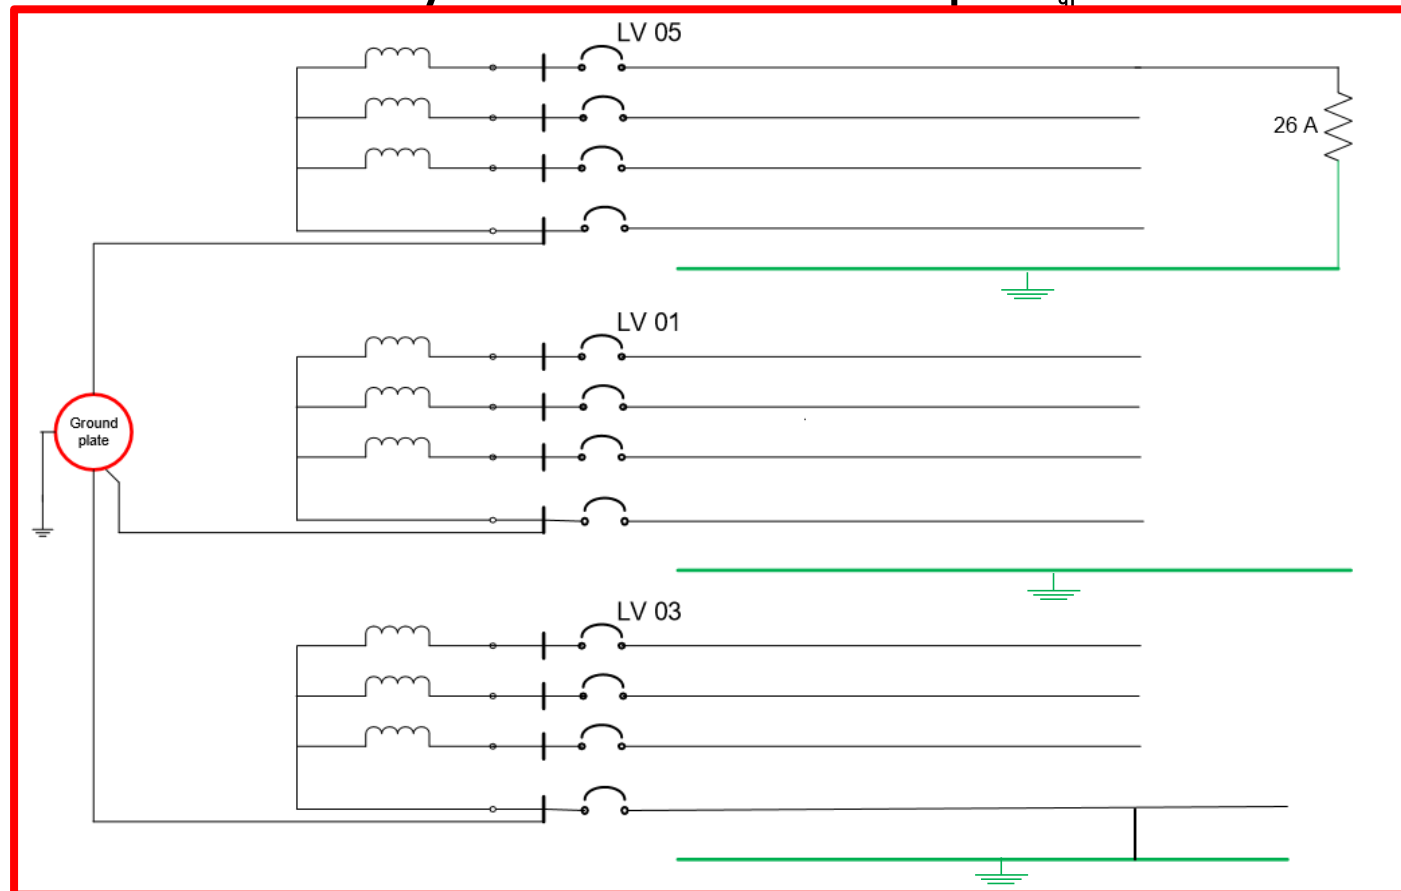
- Problem: เกิด Single line to ground fault ในระบบที่ตู้ LV-05 หรือ LV-01 จะทำให้ LV-03 Ground fault relay Mal function Trip ดังรูป

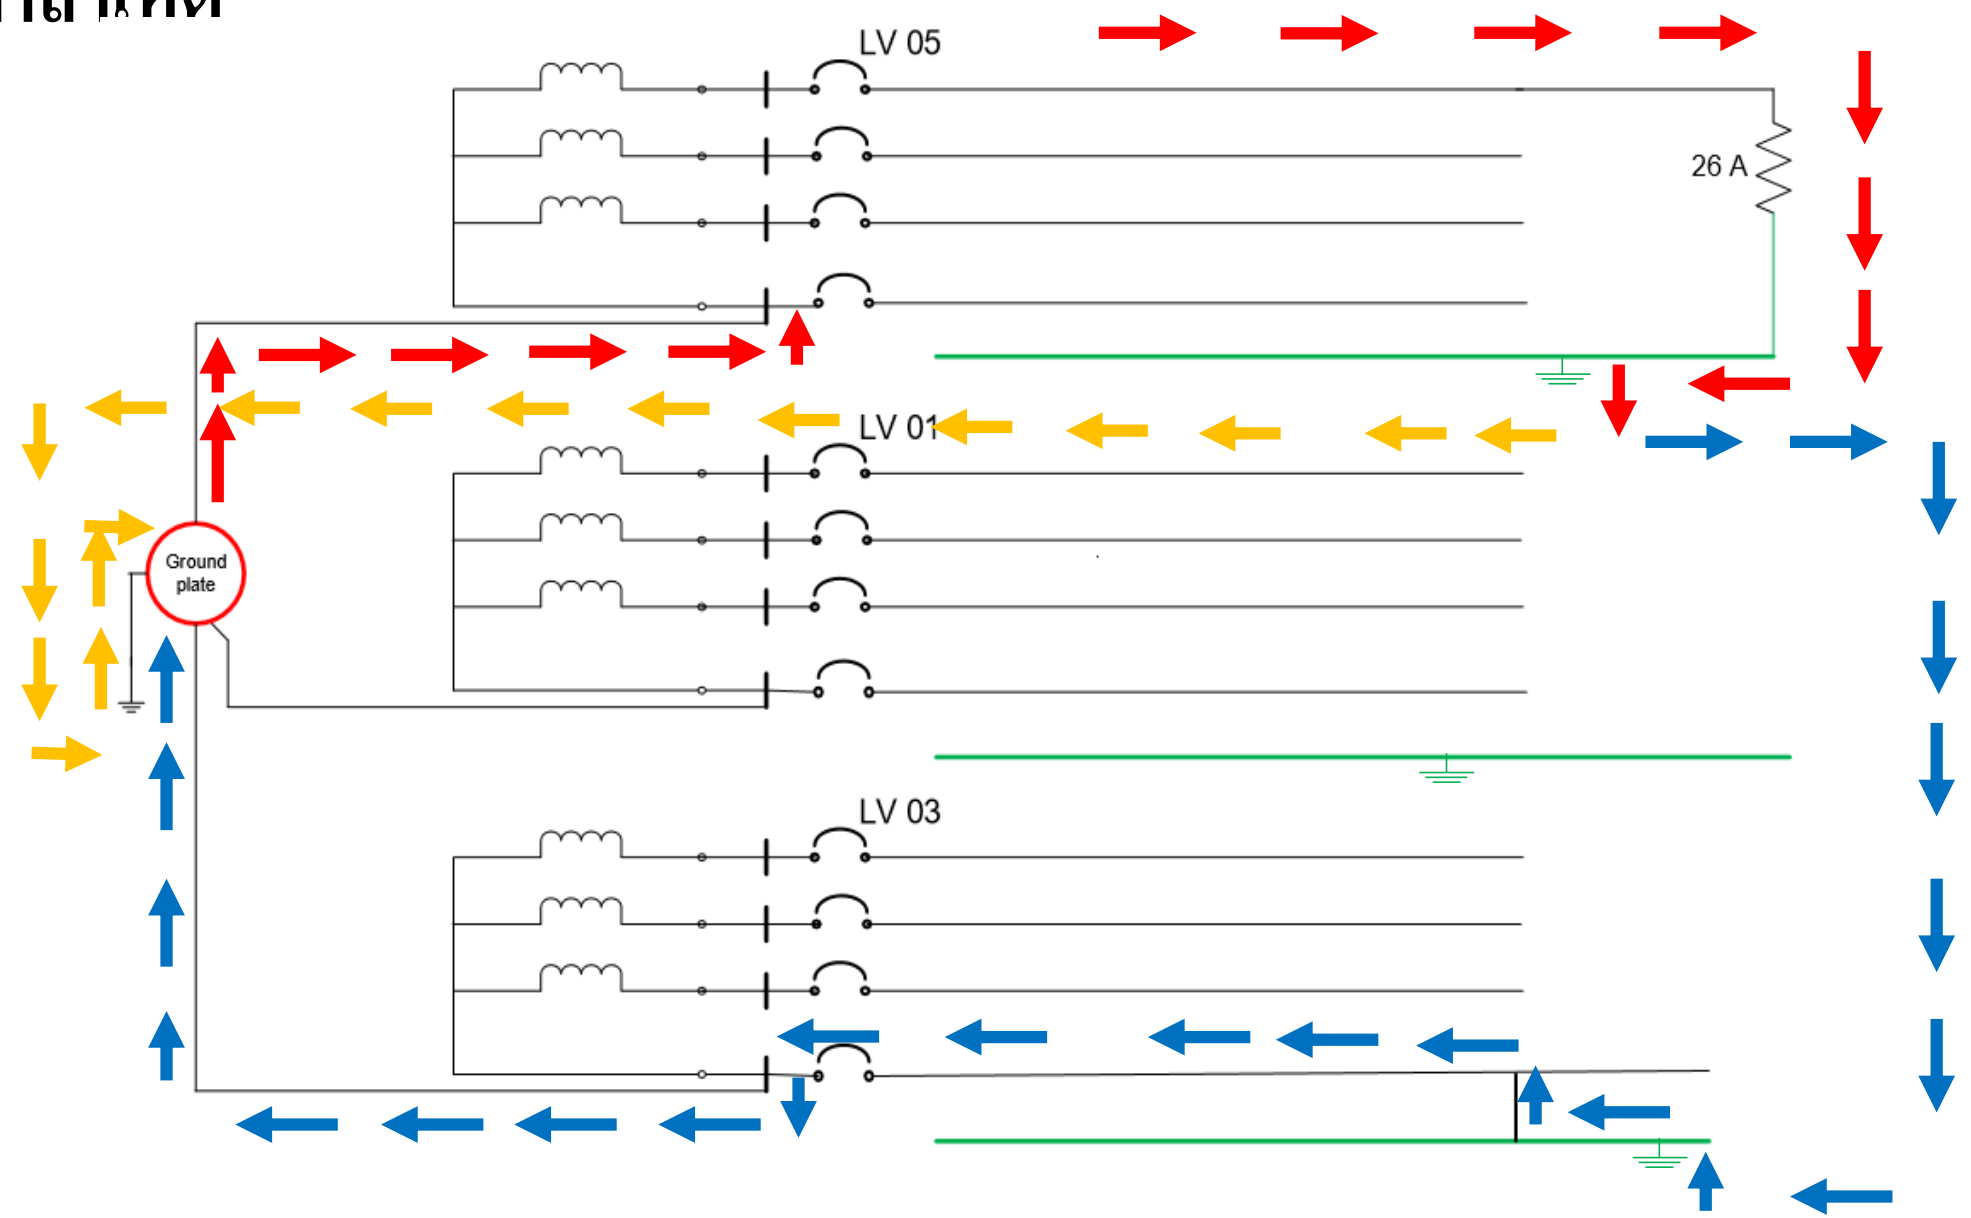
- ในระบบของ Bridgestone Carbonblack ใช้ระบบ TT System ทำการจำลอง Single line to ground fault โดยการต่อผ่านโหลดที่ 26 A

→ แสดงทิศทางการกระแสที่ไหล 26 A

→ แสดงทิศทางการกระแสที่ไหลลง PE แต่กระแสที่ไหลมีขนาด 25 A

→ แสดงทิศทางการกระแสที่ไหลลง PE แต่กระแสที่ไหลมีขนาด 1 A

- พบว่าเมื่อทำการจ่ายไฟให้โหลดจะมีกระแสไหลลง PE มีขนาด 26 A กระแสจะถูกแบ่งเป็นสองทิศทาง โดย จะไหลจาก PE ของ LV-05 ลงดิน ไปยัง PE ของ LV-03 และไหลจาก PE ของ LV-05 ลงดินไปยัง Ground Plate ซึ่งมีขนาดแค่ 1 A และได้ทำการวัดทิศทางของกระแสที่ไหลพบว่ากระแสที่ไหลจาก LV-03 ไปยัง Ground Plate ขนาด 25 A จะมีทิศทางตรงกันข้ามกับกระแสที่ไหลจาก Ground Plate ไปยัง LV-05 จะได้รูปคลื่นกระแสดังนี้

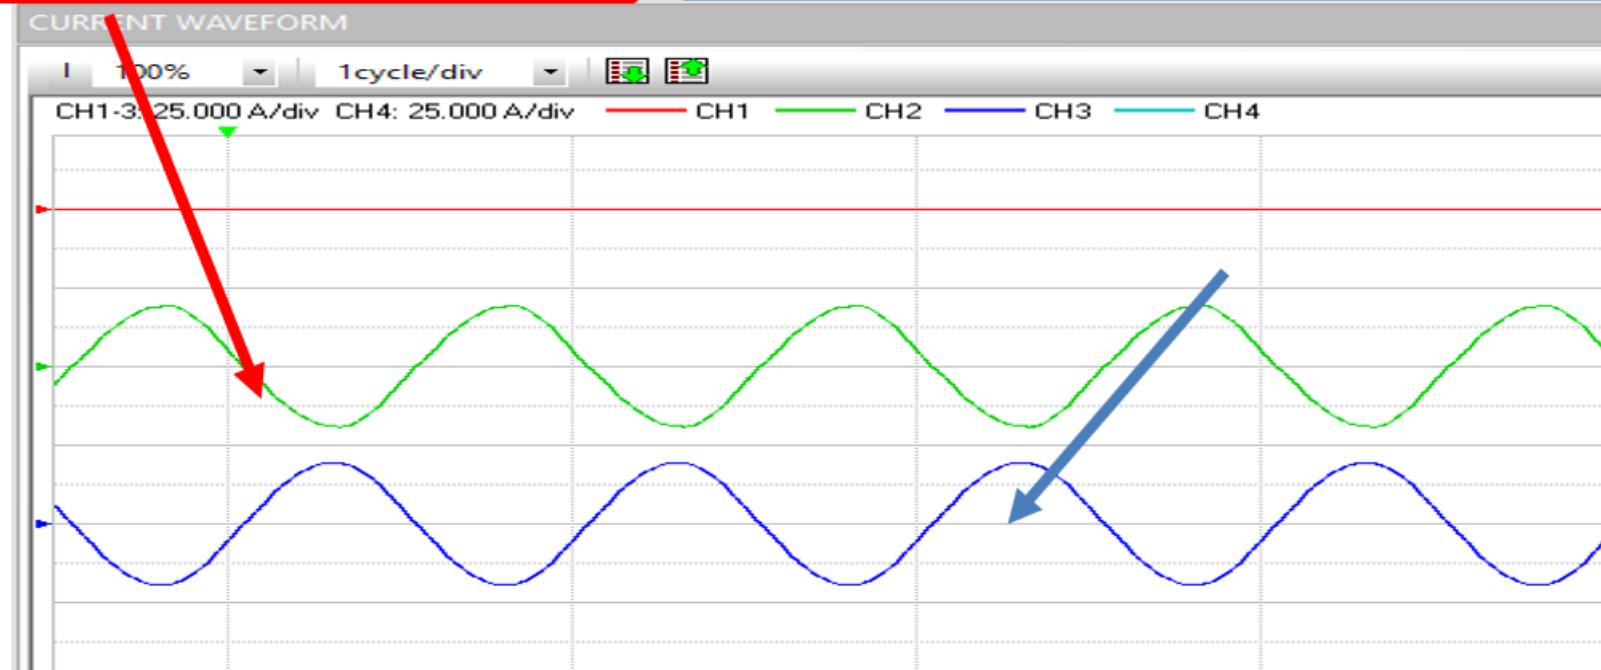
รูปคลื่นกระแสที่ไหลจาก LV 05 เข้า Ground Plate  
(A5)

รูปคลื่นกระแสที่ไหลจาก จาก LV-03 เข้า Ground  
Plate ( A3 )

- จากทิศทางของการไหลของกระแสจึงได้ข้อสรุปว่าถ้าเกิด **Fault** ใน **LV-05** จะทำให้มีโอกาสที่ **LV-03** สั่ง **Trip** เพราะกระแสในขณะที่เกิด **Fault** จะไหลผ่านสาย **PE** ขึ้นไปที่ **Neutral** ของ **LV-03** ซึ่งไหลผ่าน **NCT** แล้วกลับไปที **Neutral** ของ **LV-05** โดยกระแสจะไหลผ่านไปทาง **Ground Plate** จึงทำ **Ground Fault Relay** ของ **LV-03** ทำงาน
