PARTIAL DISCHARGE REPORT

CUSTOMER: TIPCO FOODS PUBLIC COMPANY LIMITED

FACTORY: PRACHUAP KHIRI KHAN

DATE: JUNE 14th - 15th, 2017

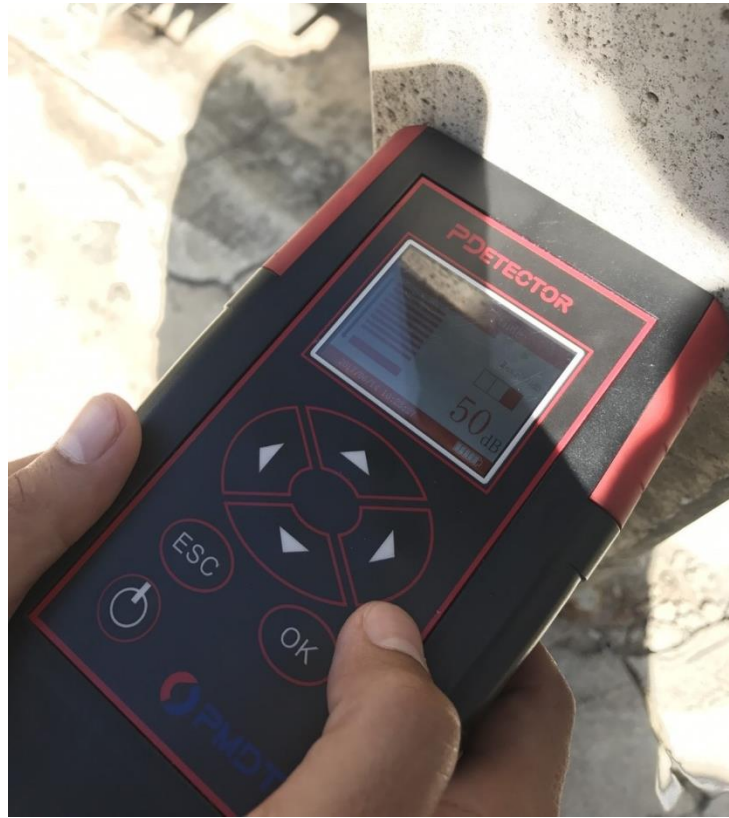
1. ตรวจพบการเกิด PD บริเวณ Distribution line 10 ลานหม้อแปลงของโรงกะที่

ตรวจพบ PD ด้วย TEV Mode ระดับความแรงสัญญาณ 50 dB

1. การแก้ไขระยะสั้น ให้ทำการปกฉนวนที่หุ้มสาย Cable ให้ถึงตัวนำตรงบริเวณที่ยึดติดกับลูกถ้วยหรือบริเวณที่เกิด PD ที่ Cable แล้วใช้สายอะลูมิเนียมพันตรงตัวนำที่ปกฉนวนออกแล้วพันไปตามสาย Cable ตามปกติแล้วนำเทปละลายพันทับอีกชั้นหนึ่ง เพื่อทำให้เกิดศักย์ไฟฟ้าบริเวณนั้นเท่ากัน ข้อควรระวังลูกถ้วยต้องไม่เสื่อมสภาพเพราะสายอะลูมิเนียมที่ยึดสาย Cable กับลูกถ้วยจะมีแรงดันไฟฟ้าเท่ากันกับตัวนำในสาย Cable หากลูกถ้วยไม่ดีอาจจะทำให้เกิดกระแสไฟฟ้ารั่วไหลได้

2. การแก้ไขระยะยาว ให้ทำการเปลี่ยนสายจากเดิมใช้สาย 24 kV SPACE ARIAL CABLE (SAC) เป็นสาย 24 kV ALUMINIUM PRE ASSEMBLE CABLE (XLPE) ในช่วงที่มี Cooling tower ซึ่งมีระยะทางประมาณ 100 เมตร และส่วนอื่นที่เป็นสาย PIC ให้เปลี่ยนเป็นสาย 24 kV SPACE ARIAL CABLE (SAC) และปรับปรุงการยึดสาย SAC ตามที่ได้กล่าวในการแก้ไขที่ 1

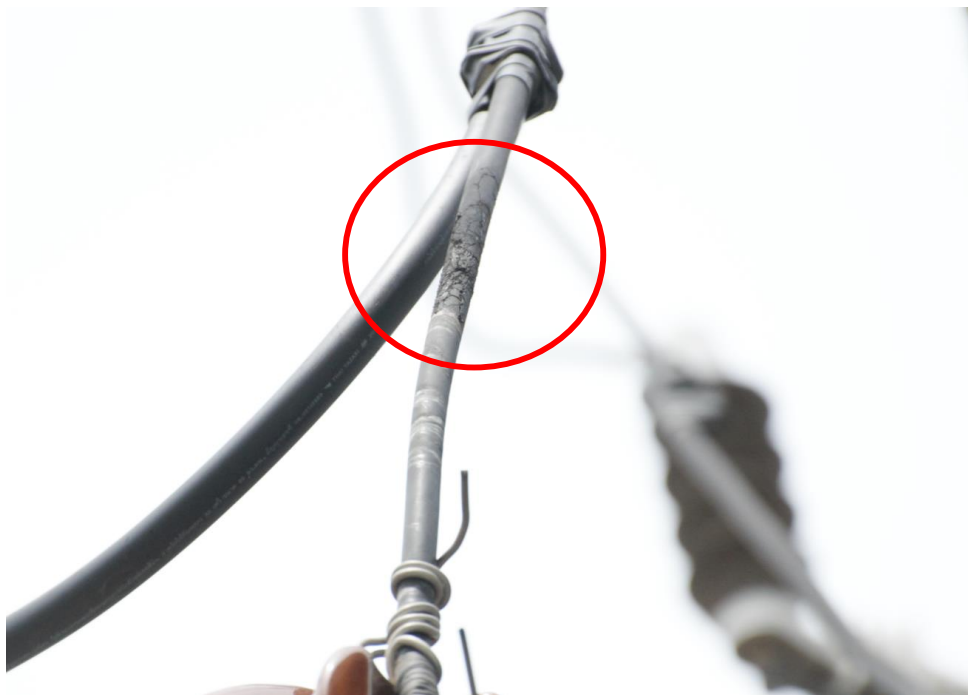
พบการชำรุดและเสื่อมสภาพของฉนวนที่ Cable ซึ่งเกิดจาก PD

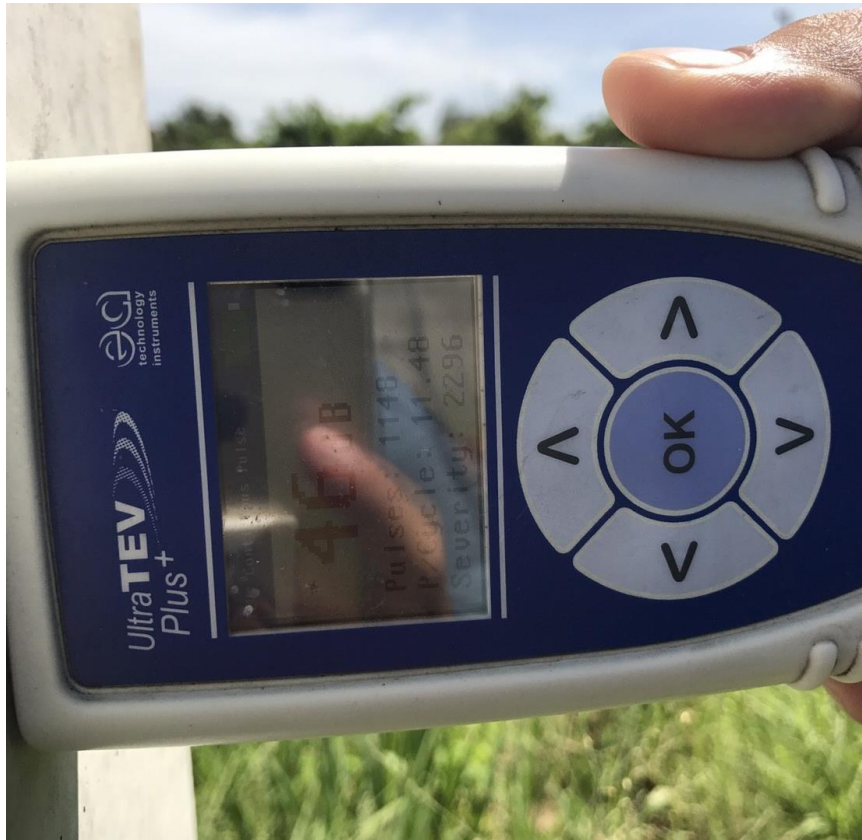
2. ตรวจพบการเกิด PD บริเวณ Distribution line 16-19 หม้อแปลงของ Air compressor

ตรวจพบ PD ด้วย TEV Mode ระดับความแรงสัญญาณตั้งแต่ 36 - 46 dB

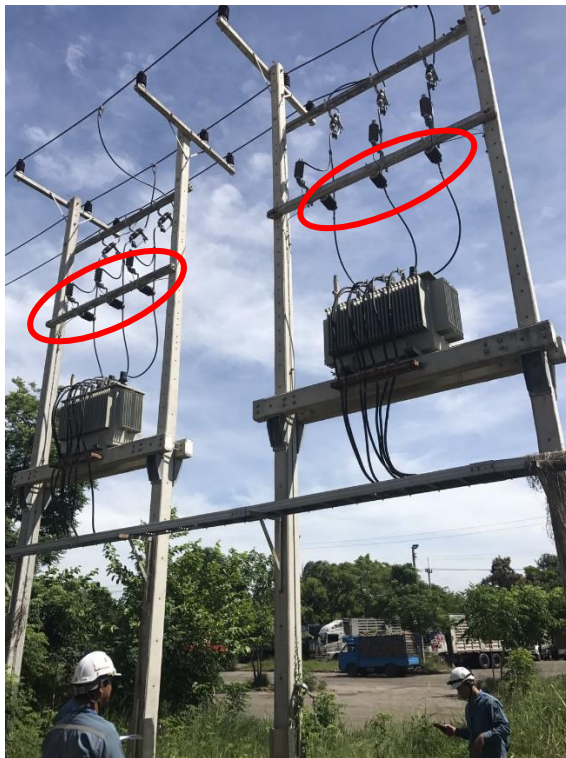
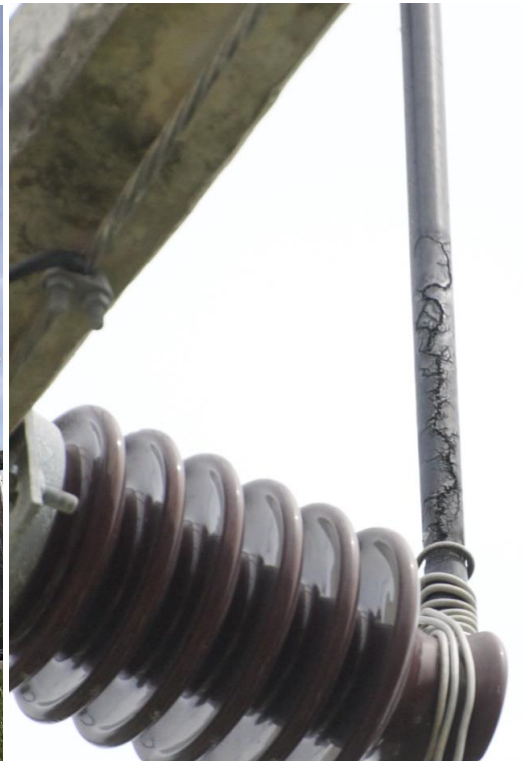
พบการชำรุดและเสื่อมสภาพของฉนวนที่ Cable ซึ่งเกิดจาก PD บริเวณใกล้ตุ๊กถ้วย

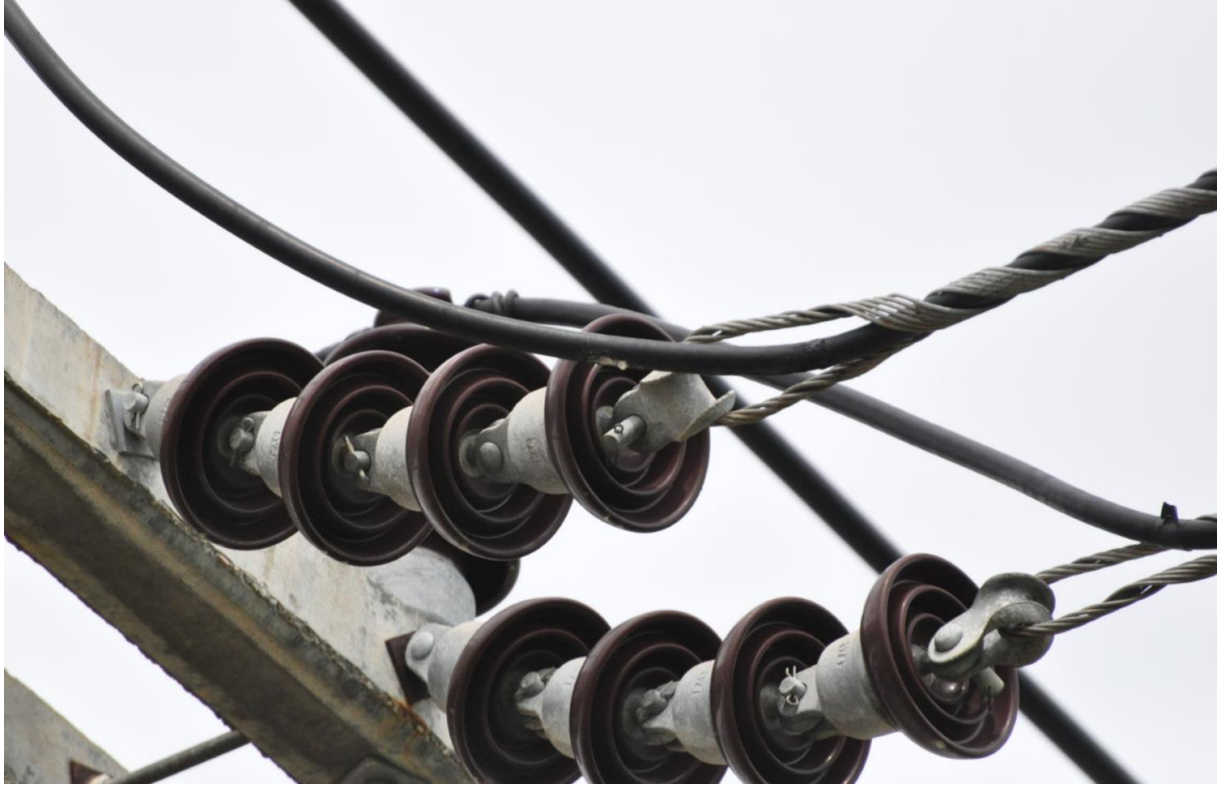
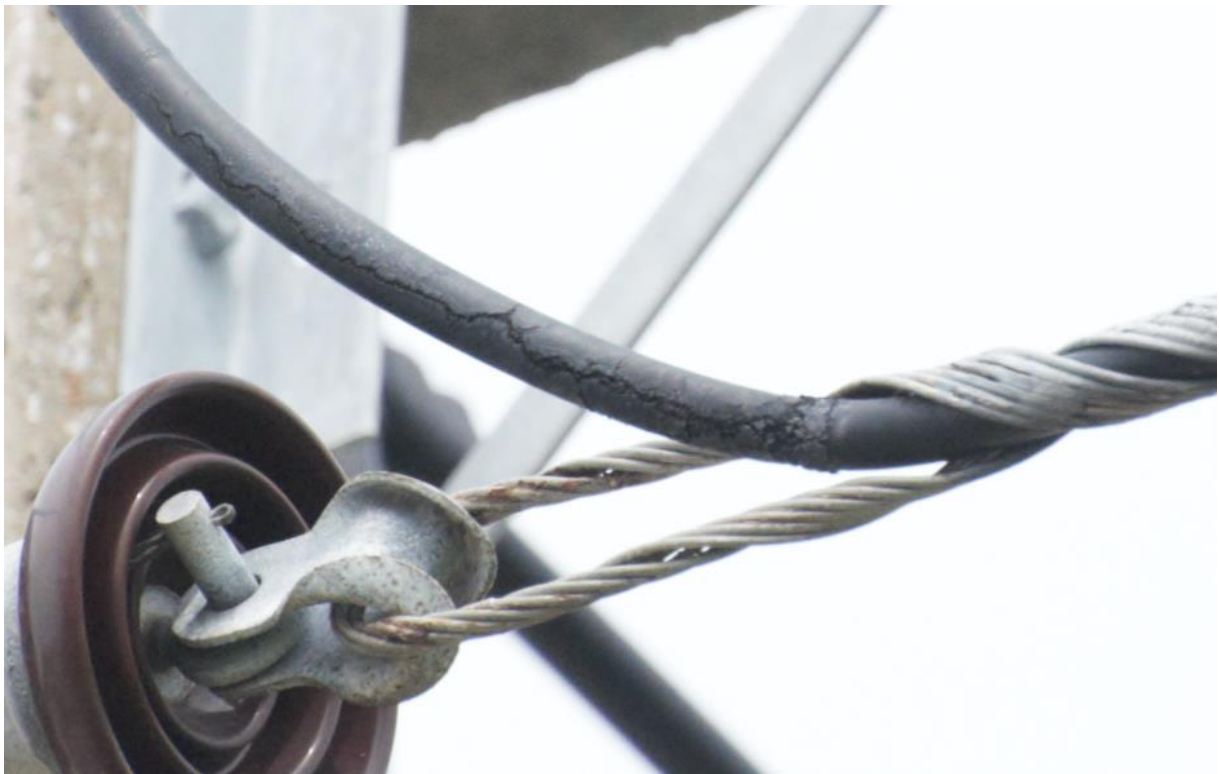
3. ตรวจพบการเกิด PD บริเวณ Distribution line 14-15

พบการชำรุดและเสื่อมสภาพของฉนวนที่ Cable ซึ่งเกิดจาก PD บริเวณที่ใช้สายอะลูมิเนียมดึงสาย Cable กับลูกถ้วย

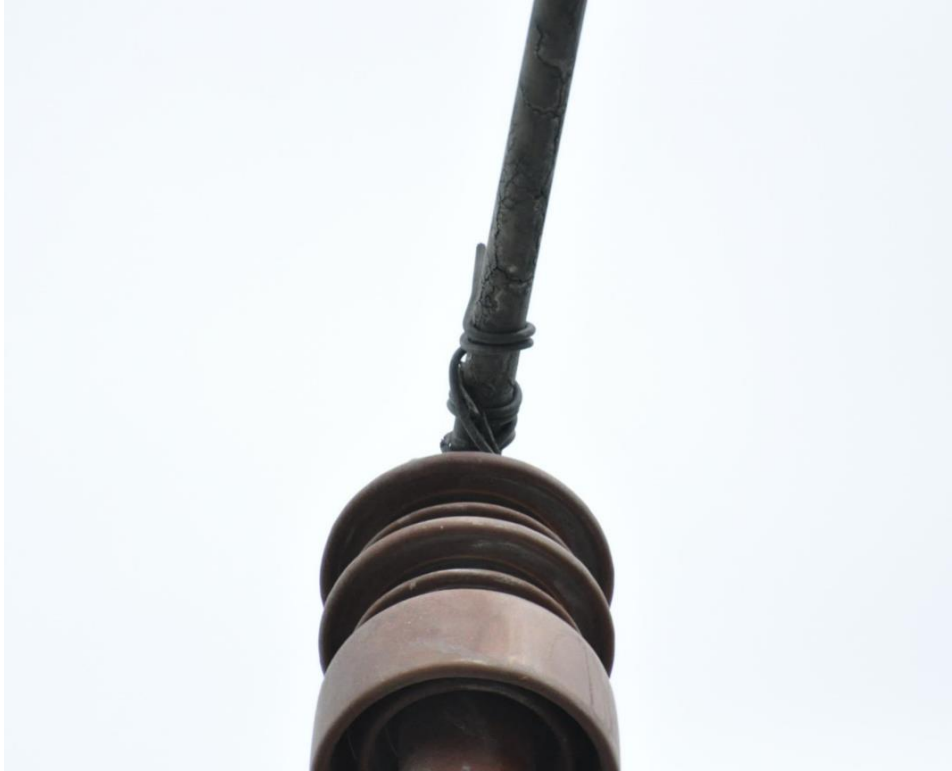
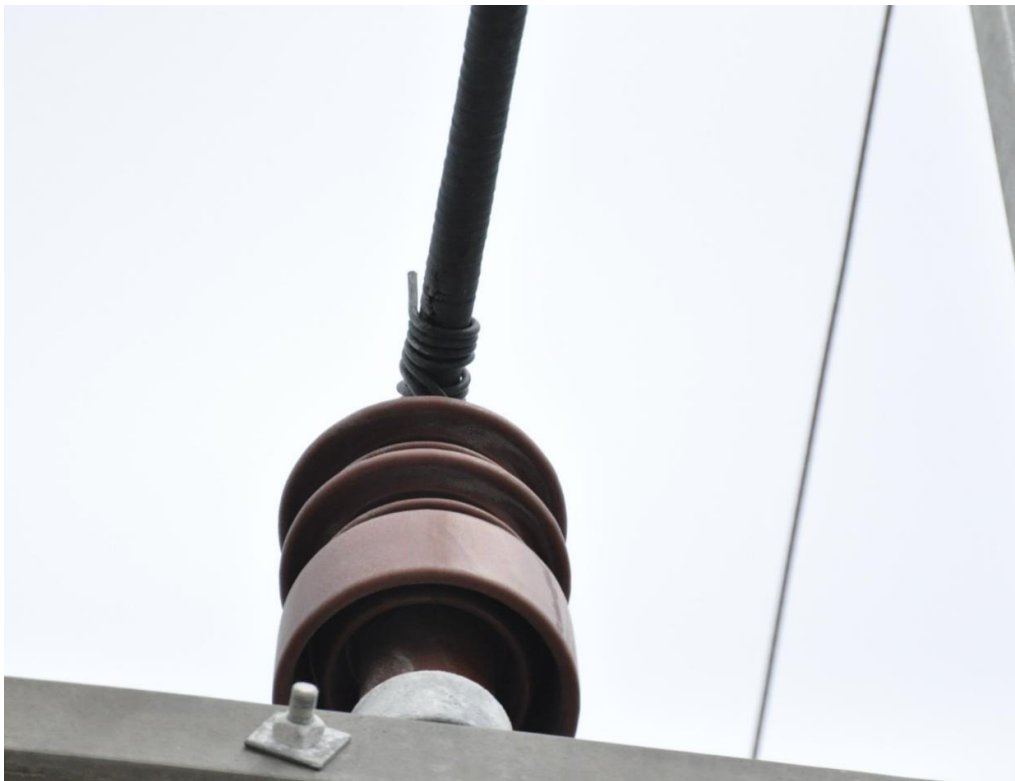
4. ตรวจพบการเกิด PD บริเวณ Distribution line 13

พบการชำรุดและเสื่อมสภาพของฉนวนที่ Cable ซึ่งเกิดจาก PD และการเสื่อมสภาพของลูกถ้วยเนื่องจากมลภาวะบริเวณนั้น

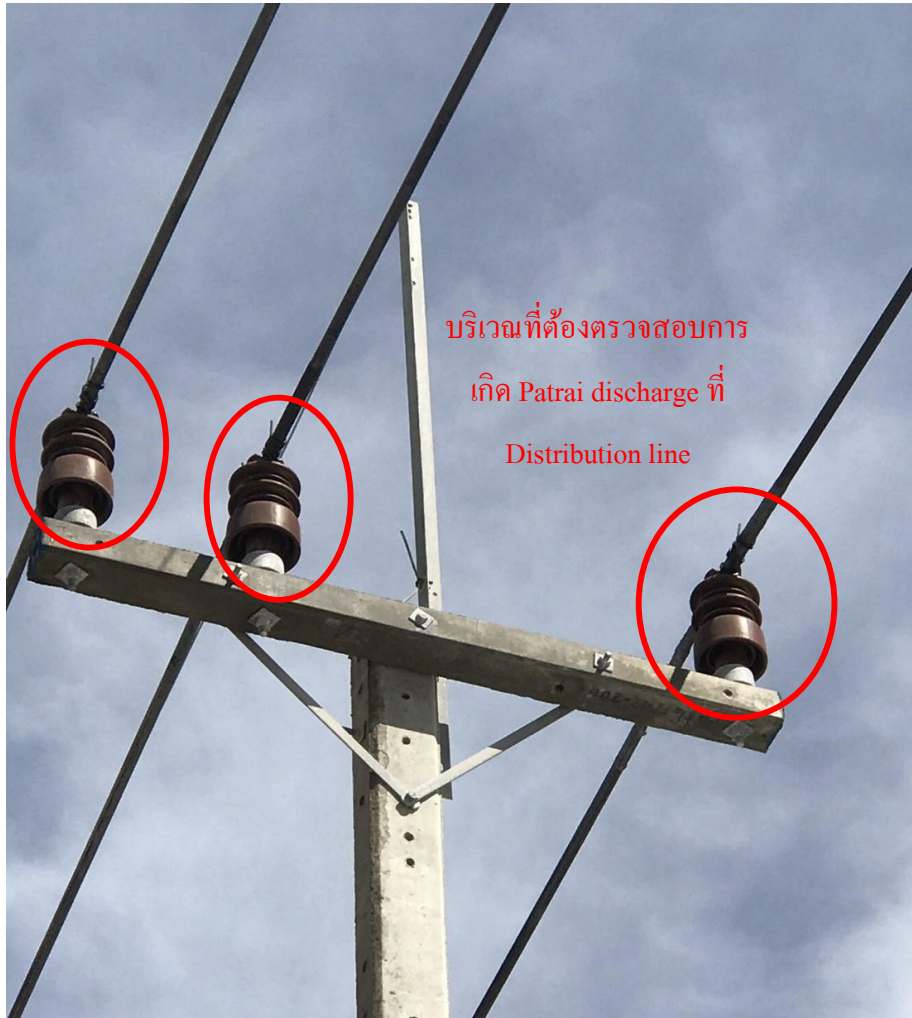
5. ต้องทำการตรวจสอบการเกิด PD เพิ่มเติมบริเวณ Distribution line ทุกๆตำแหน่ง เนื่องจากระดับสัญญาณที่ตรวจวัดได้อยู่ในระดับปานกลาง ซึ่งบ่งบอกถึงการเตือนและต้องรีบดำเนินการแก้ไขให้อยู่ในสภาวะปกติที่ไม่เกิดอันตราย หากไม่รีบดำเนินการแก้ไขอาจทำให้เกิดเป็นอันตรายทั้งต่อชีวิตและทรัพย์สินได้

การตรวจสอบที่เสา Distribution line ให้ตรวจสอบดูบริเวณที่ยึดสาย Cable กับลูกถ้วย (Insulator) ให้คลายสายไฟที่พันไว้รอบ เพื่อดูว่าบริเวณนั้นและบริเวณใกล้เคียงมีร่องรอยการชำรุด หรือการเสื่อมสภาพของฉนวนในสาย Cable และลูกถ้วยหรือไม่ รวมทั้งลูกถ้วยในตำแหน่งอื่นๆ ด้วย สามารถดูเอกสารอ้างอิงได้จาก APPENDIX. 1
