FAULT REPORT

AJINOMOTO CO., (THAILAND) LTD.

PHRAPRADAENG PLANT

DATE: April 22th, 2017

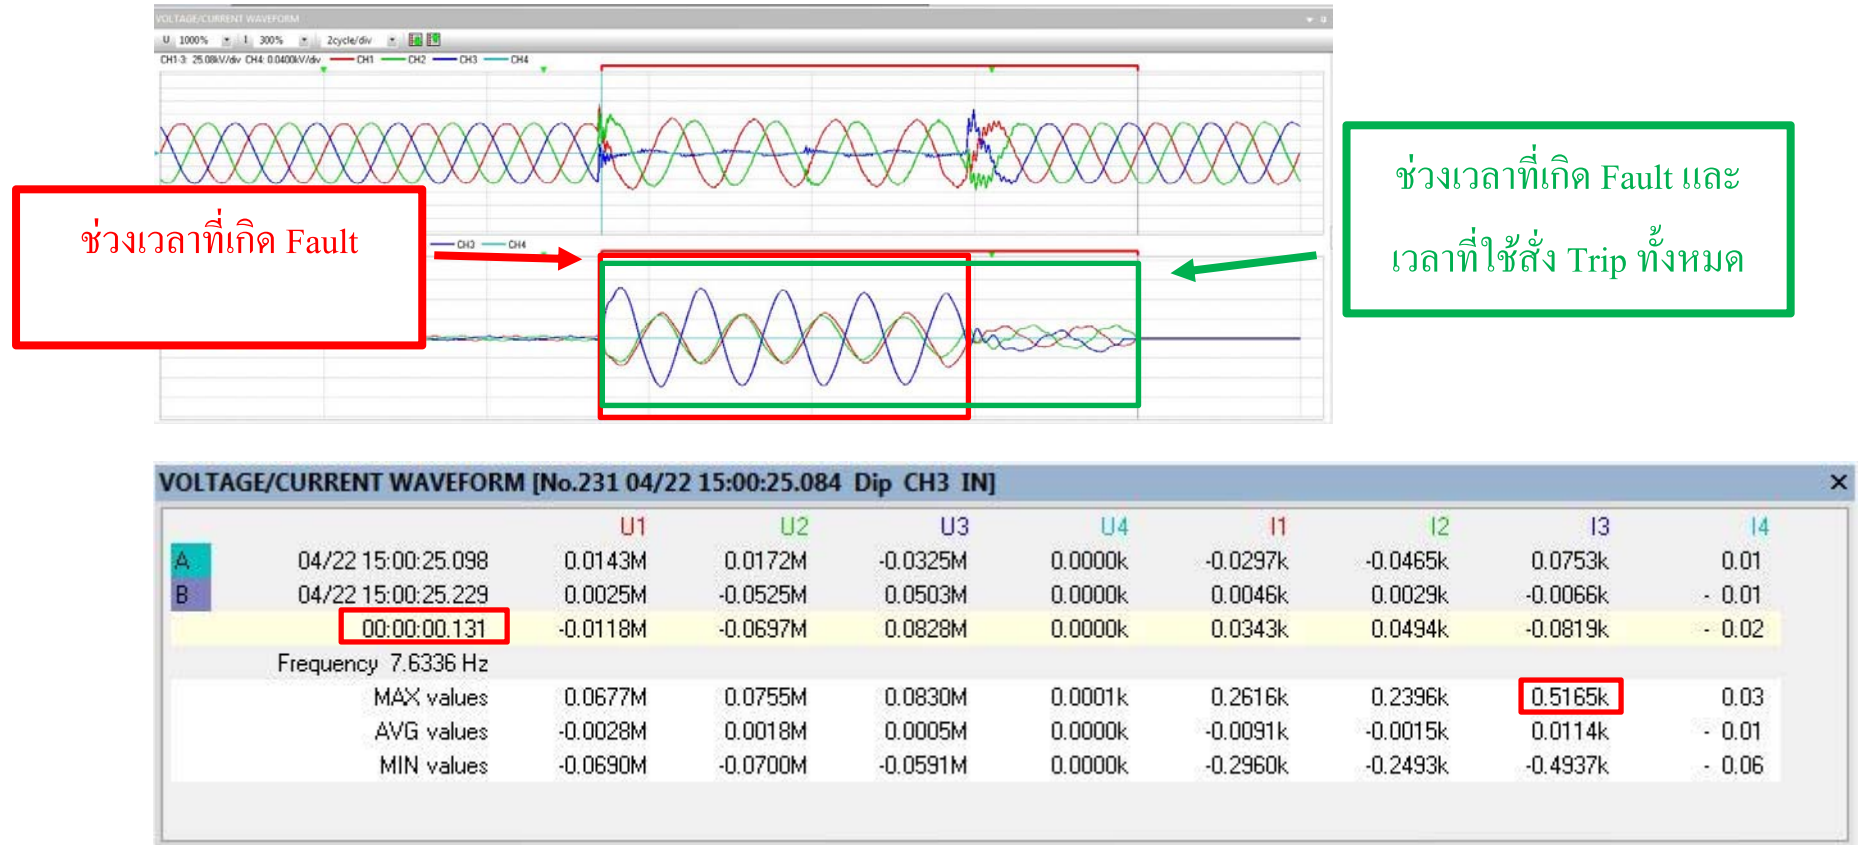
1. Single Line to Ground Fault

จากสัญญาณ เมื่อเวลา **15:00:25.084** เริ่มมี การเกิด fault ที่เฟส T โดยมีกระแสอยู่ที่ $I_{pp} = 500$ A หรือ $I_{RMS} = 364.92$ A

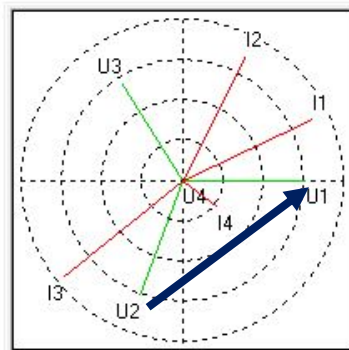
VOLTAGE/CURRENT WAVEFORM [No.231 04/22 15:00:25.084]

โดยทิศทางของ Power จะกลับทางหรือมีการจ่ายกำลังไฟฟ้าออกจากนอกรองงาน โดยดูจากมุมได้ดังภาพ

จากภาพ จะเห็นได้ว่ากระแส I3 จะมี ทิศทางตรงกันข้ามกับแรงดัน U_{23} โดยในที่นี้จะแทนโดยเส้นสีน้ำเงิน จึงทำให้ Function Directional Overcurrent ทำงานเพราะมีมุมต่างเฟสกันประมาณ 180 องศา โดยใช้เวลาในการสั่ง Trip ทั้งหมด 131 ms แต่เวลาที่เกิด Fault จริงแค่ 89 ms

1. ควรจะแก้ไข Disturbance Records ของ Function Directional Overcurrent I2 จากที่ต้องบันทึกตั้งแต่ตอนกระแสถึงที่กำหนด เปลี่ยนเป็นให้บันทึกตอนที่สั่ง Trip เท่านั้น เพราะ Function Directional Overcurrent I2 ตั้งกระแสไว้ต่ำมาก ทำให้เวลาที่มีการเริ่มเดิน โหลดที่มีกระแสสูง จะทำให้ Relay มีการบันทึกค่า
