SUMMARY REPORT

TEST REPORT

DIRECTIONAL EARTH FAULT

SUBSTATION NO.1

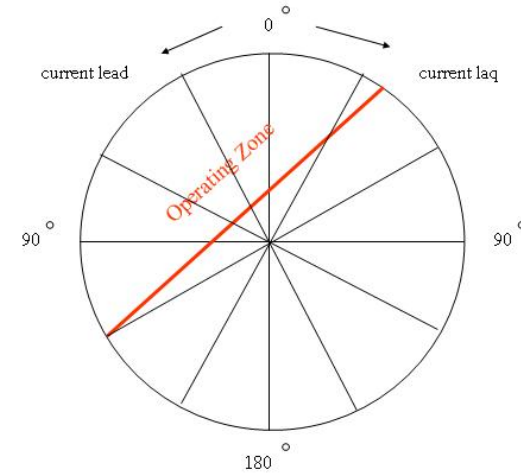
รูปที่ 1 Directional Ground Fault Relay Characteristic, Toshiba Type IDG5D.

การตรวจจับ GROUND FAULT ในระบบ UNGROUND ส่วนใหญ่จะใช้ DIRECTIONAL GROUND FAULT RELAY การทำงานของ RELAY ชนิดนี้จะใช้สัญญาณของขนาดและมุมต่างของ RESIDUAL VOLTAGE และ RESIDUAL CURRENT มาเป็นตัวตรวจจับ GROUND FAULT ซึ่งโดยทั่วไปแล้วขณะเกิด GROUND FAULT สัญญาณ RESIDUAL CURRENT จะนำหน้า RESIDUAL VOLTAGE อยู่ประมาณ 90 องศา ด้วยเหตุนี้เอง DIRECTIONAL GROUND FAULT RELAY CHARACTERISTIC จึงมีลักษณะดังรูป

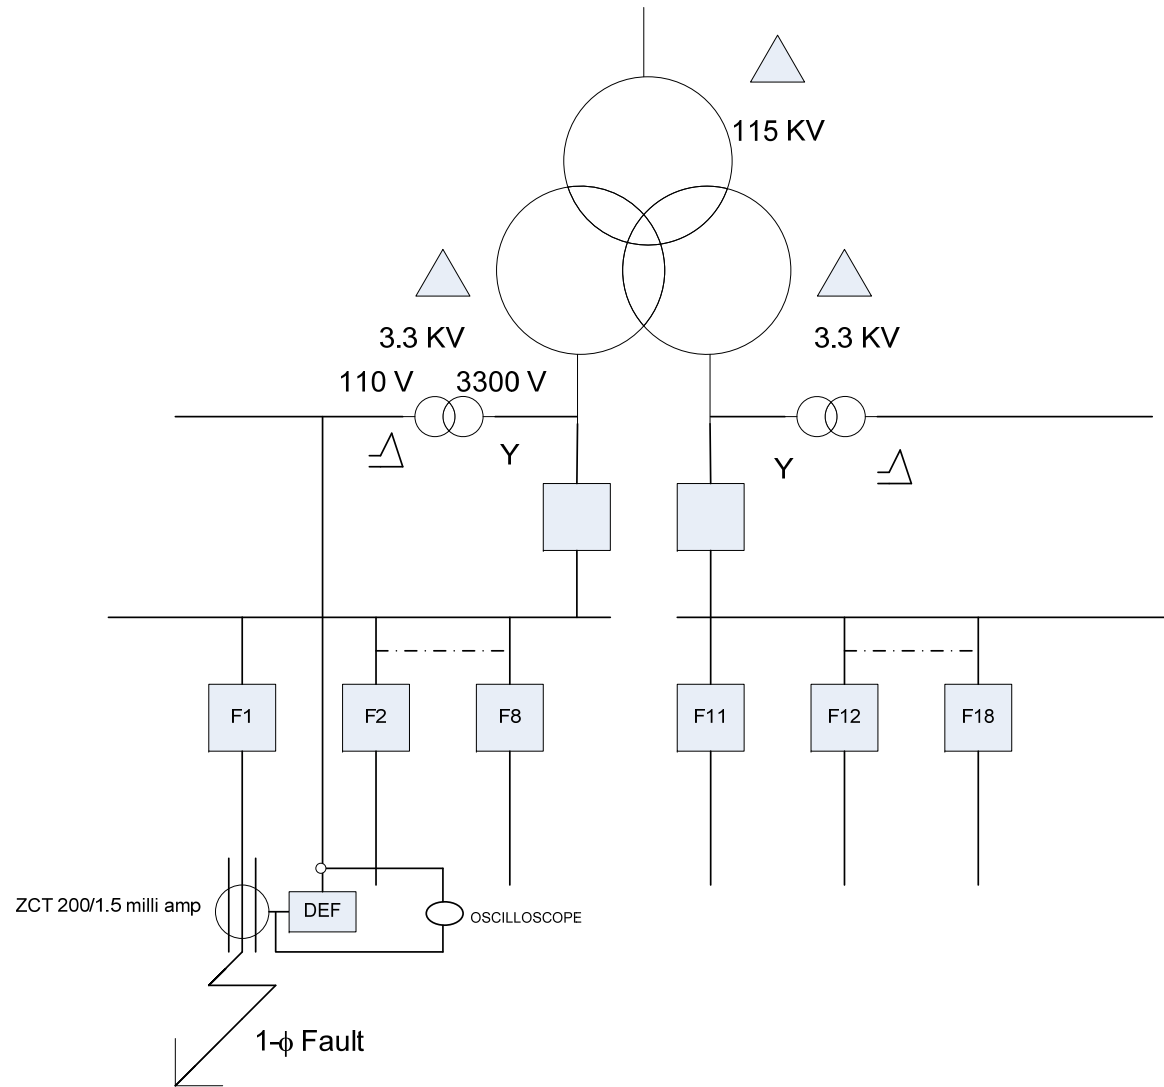
Single line diagram and Fault Simulation

จากการทดสอบการทำงานของ DIRECTIONAL GROUND FAULT RELAY ที่ SUBSTATION NO.1 โดยการจำลอง GROUND FAULT ขึ้นที่ FEEDER ต่างๆ พบว่า DIRECTIONAL GROUND FAULT RELAY ที่ผู้สวิตช์เกียร์ NO.1, 2, 3, 5, 6, 7, 8, 9 ทำงานปกติ และมี DIRECTIONAL GROUND FAULT RELAY ที่ผู้สวิตช์เกียร์ NO.12, 14, 15, 17 ไม่ทำงาน โดยขณะทำการจำลอง GROUND FAULT แล้วทำการวัดสัญญาณ RESIDUAL VOLTAGE โดยใช้ OSCILLOSCOPE พบว่าทั้ง 4 ผู้ที่ไม่ทำงานไม่มีสัญญาณ RESIDUAL VOLTAGE มาที่ขา INPUT ของ RELAY ซึ่งคาดว่าทั้ง 4 ผู้นี้จะรับสัญญาณ RESIDUAL VOLTAGE มาจาก PT ตัวเดียวกัน เช่นเดียวกับสวิตช์เกียร์ NO.11, 13, 18 ที่ไม่ได้ทำการทดสอบ ซึ่งเป็นไปได้ว่า อาจจะไม่มีสัญญาณจาก SECONDARY PT ต่อมายัง RELAY เหล่านี้ ดังนั้นจึงควรมีการตรวจสอบการเดินสายจาก PT มายัง RELAY เพื่อให้ DIRECTIONAL GROUND FAULT RELAY ทำงานอย่างถูกต้อง

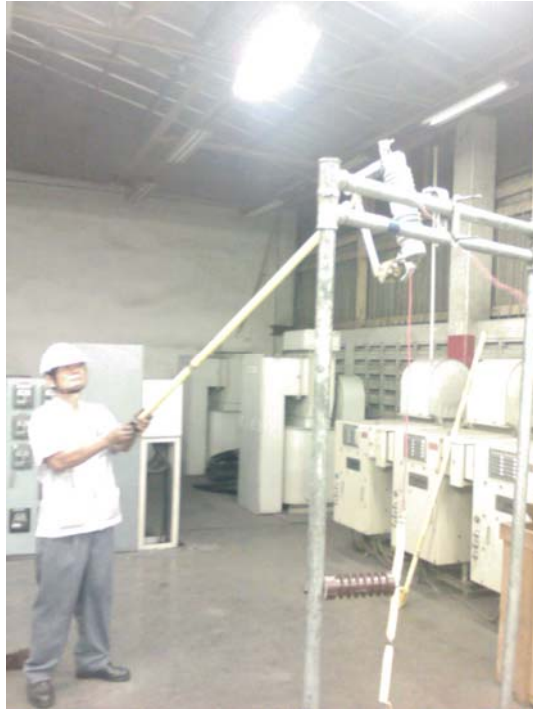
FIG.1 GROUND FAULT SIMULATION

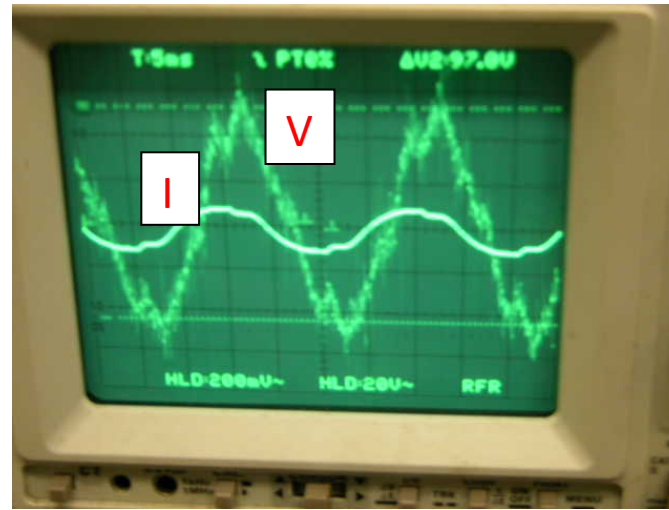
FIG.2 RESIDUAL CURRENT AND VOLTAGE MEASUREMENT
