PROBLEM START MOTOR 175 kW

SUBSTATION : NO 2 E/R

AJINOMOTO CO., (THAILAND) LTD.

DATE: FEBRUARY 12th, 2018

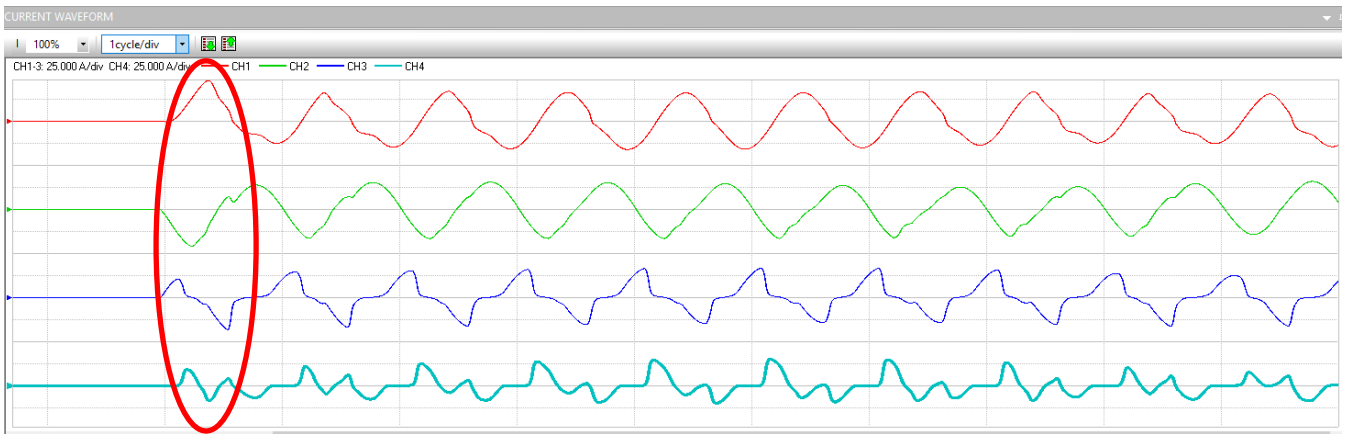
เนื่องจากที่ Motor ที่คู่ 175 kW ของ Substation No 2 E/R เกิด Single line to ground แล้ว Relay Earth fault ไม่ทำงานจึงทำให้ Relay ของ Generator Trip จึงได้ทำการตรวจสอบโดยมี รายละเอียดดังนี้

จากการตรวจสอบโดยทำการวัดกระแสของแต่ละเฟสพบว่าเมื่อทำการ Start Motor ที่พบว่ามีการแส Io สูงซึ่งเกิดจากผลรวมของกระแสแต่ละเฟสที่ไม่เท่ากันดังภาพ

1. เปลี่ยน CT จากการใช้ผลรวมของกระแสเป็นแบบ ZCT
2. ทำการติดตั้ง NGR ที่ Generator เพื่อที่เวลาเกิด Single Line to ground สามารถสั่ง Trip ได้ใน Function ของ Earth fault และสามารถจัดลำดับการทำงานของ Relay

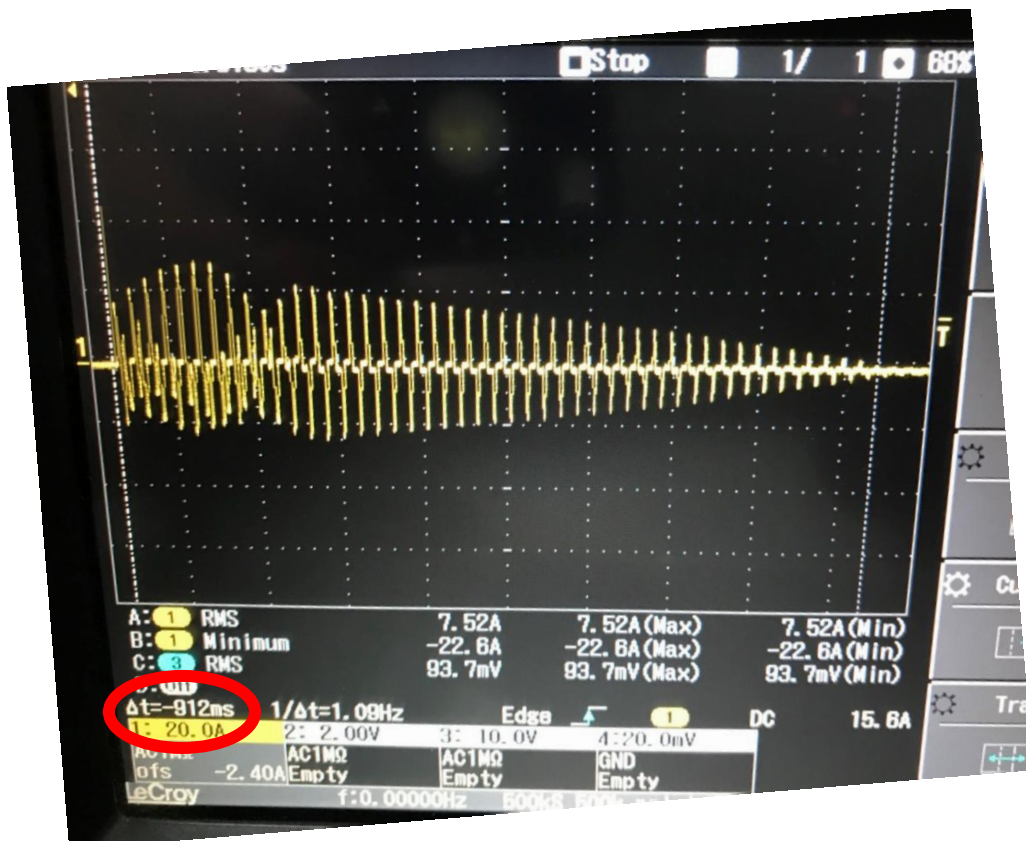
และมีระยะเวลาที่เกิดขึ้นทั้งหมด โดยทำการวัดจาก Oscilloscope ได้ 912 ms ดังภาพ

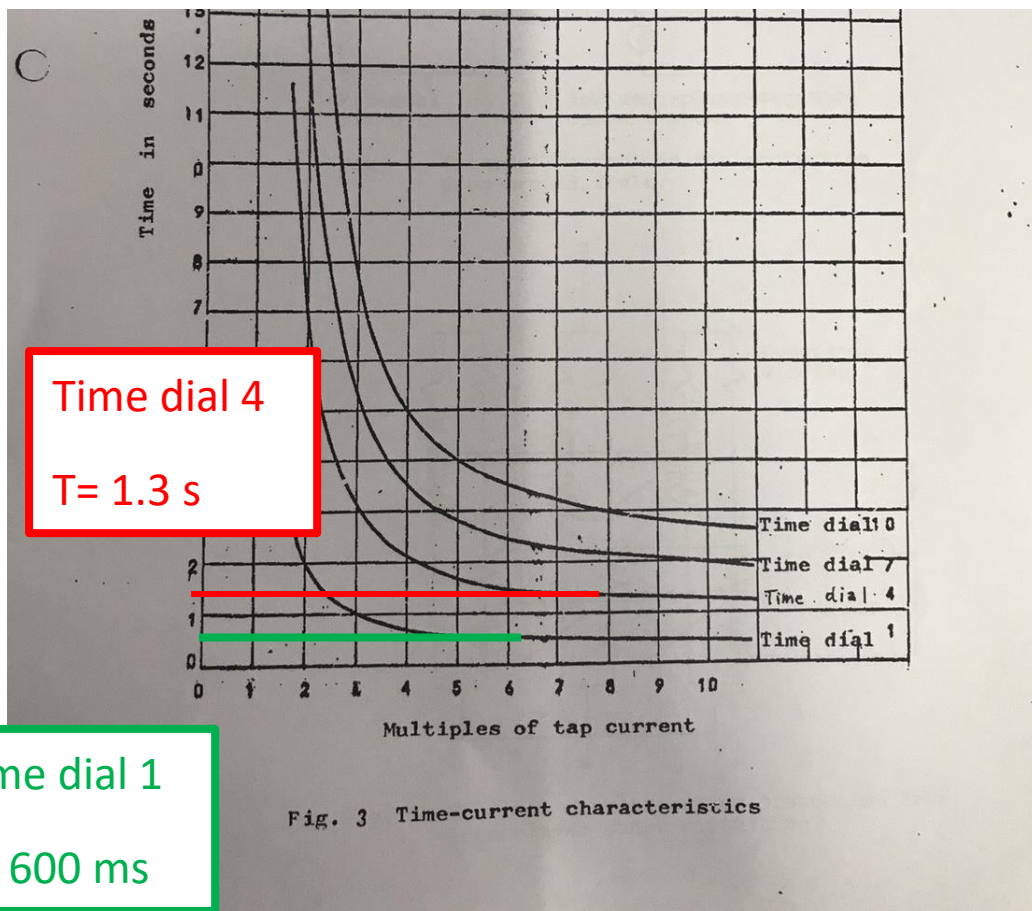
จากเวลาที่วัดได้ก็จะทำการเปลี่ยน Setting ของ Time dial 4 เป็น Time dial 1 อาจจะมี โอกาสที่ Trip ได้ในขณะที่ Start Motor เนื่องจาก Time dial 4 ขณะที่กระแสมากกว่า 6 เท่าของ ค่า Setting จะใช้เวลาอยู่ประมาณ 1.3 Sec ถึงจะทำการ Trip แต่ถ้าเปลี่ยน Time dial 1 ขณะที่ กระแสมากกว่า 6 เท่า จะใช้เวลาอยู่ประมาณ 600 ms ถึงจะทำการ Trip แต่เวลาที่วัดมาได้จาก Oscilloscope อยู่ที่ 912 ms อาจจะทำให้เกิดการ Trip ในขณะที่ Start Motor ได้
