**PROJECT: CAUSE OF TRANSFORMER ARCING**

**DDK I NAVANAKORN**

**BY: SIMES ENGINEERING LIMITED PARTNERSHIP**

**SERVICED DATE: August 11 ,2017**

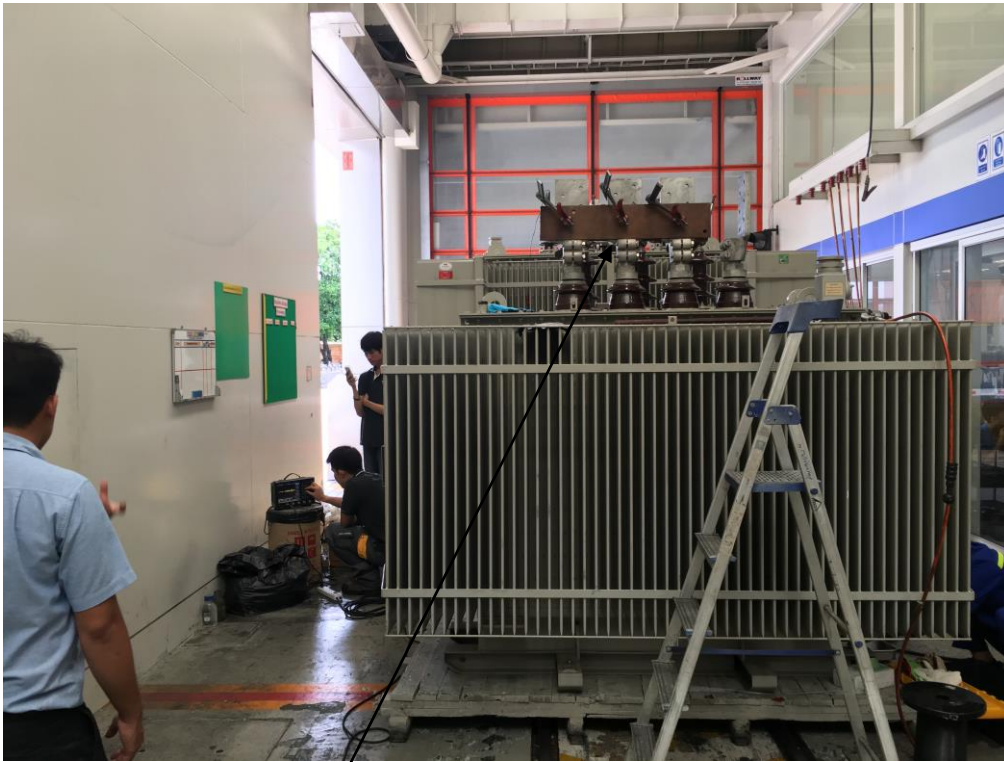
1. ทำการ Short circuit test ที่ 30 % Rated พบ Arcing wave form ตามรูปที่ 1-3
2. ทำการ Un tank พบรอย defect จากการ Arc ตามรูปที่ 4-6

รูปที่ 1 ทำการ Short circuit test at 30 % rated current – วัด Arcing current

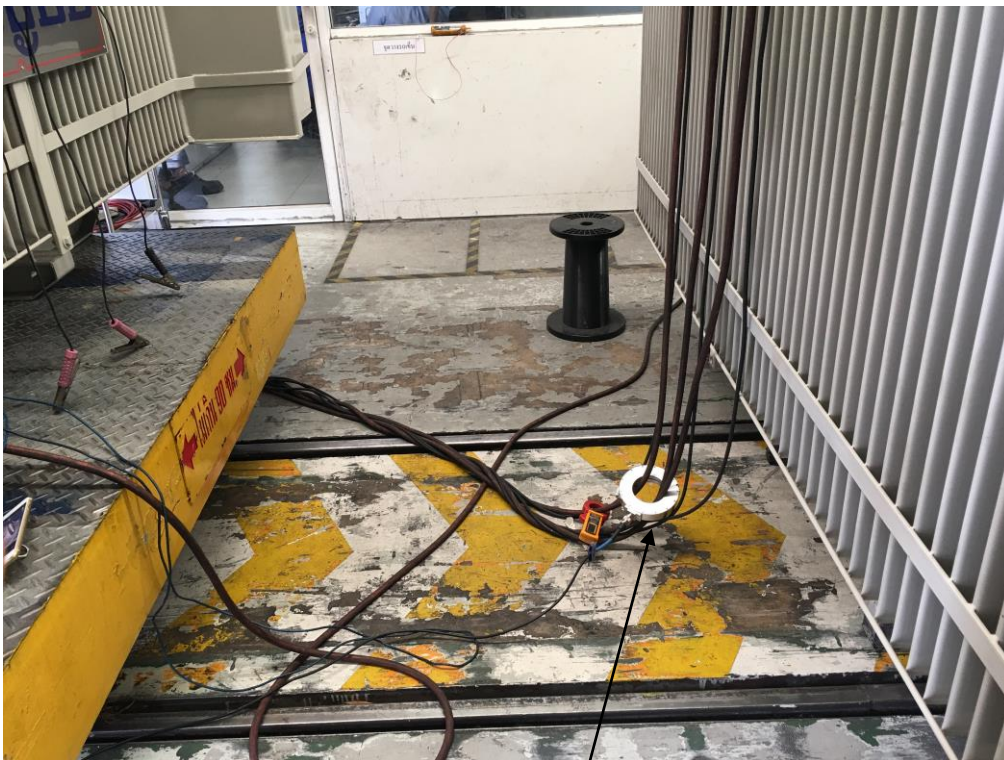
รูปที่ 2 ทำการวัด Arcing current ด้วย High frequency current transformer

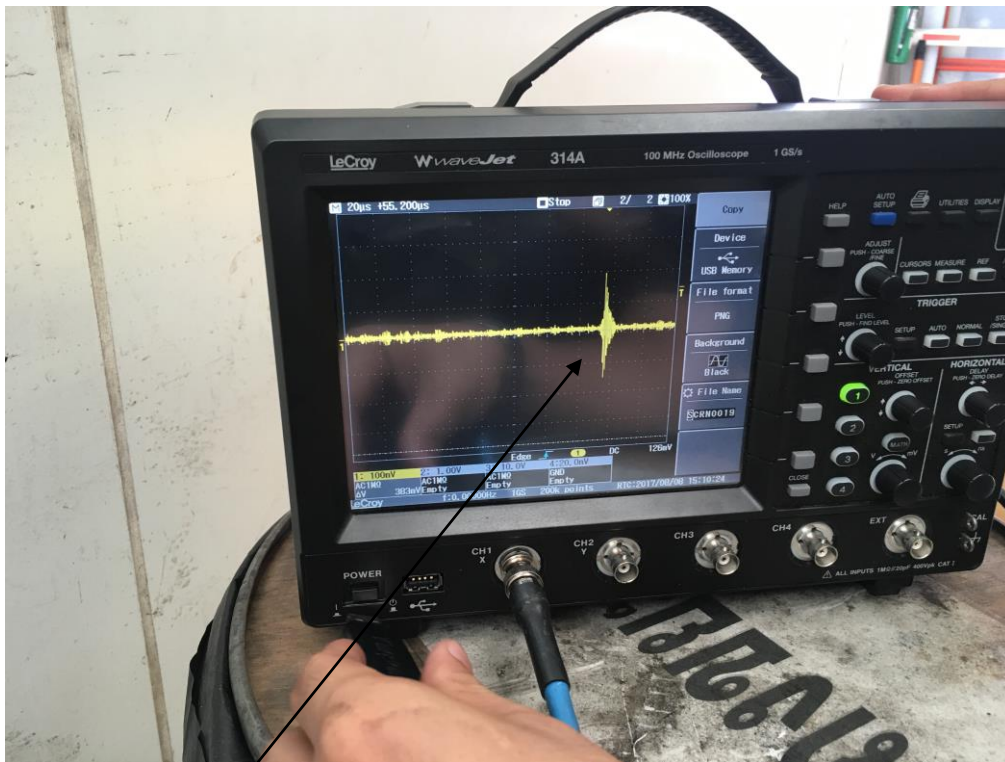
รูปที่ 3 Arcing waveform ขณะ Short circuit test

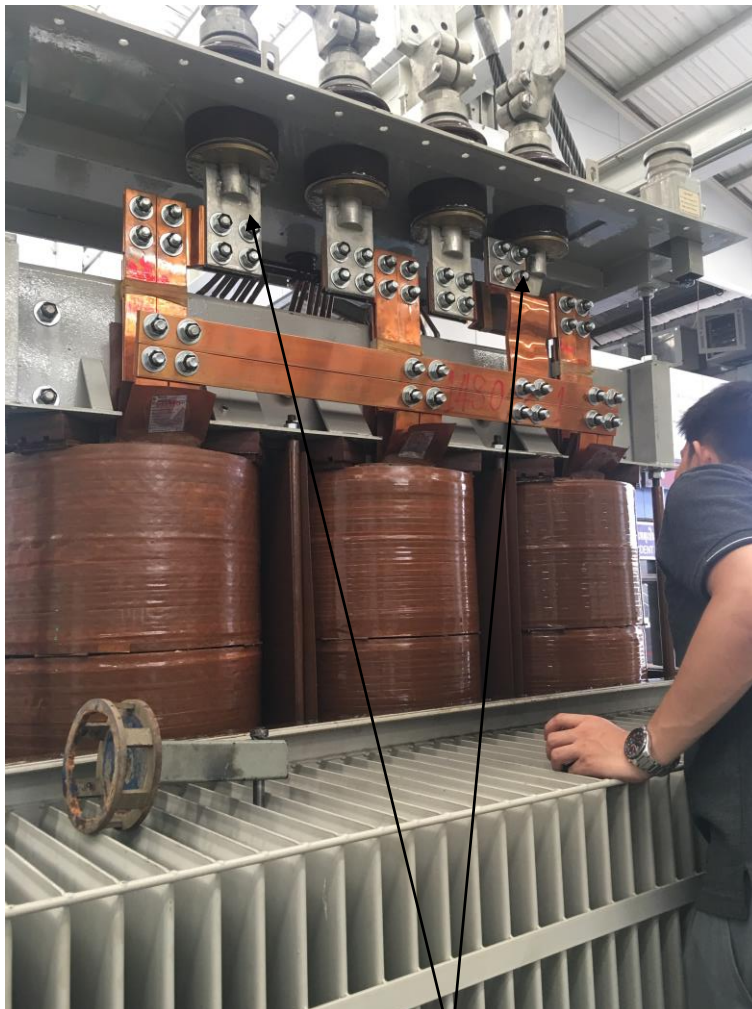
รูปที่ 4 Un tank transformer – พบ มี Defect จากการ Arc

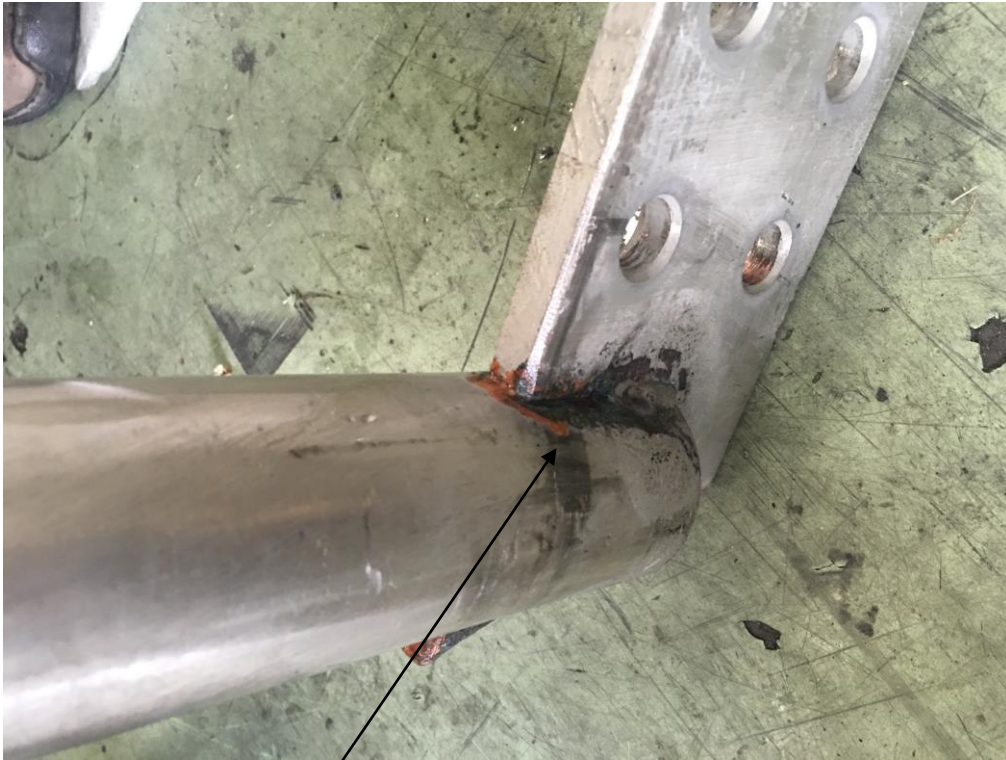
รูปที่ 5 Defect จากการ Arc

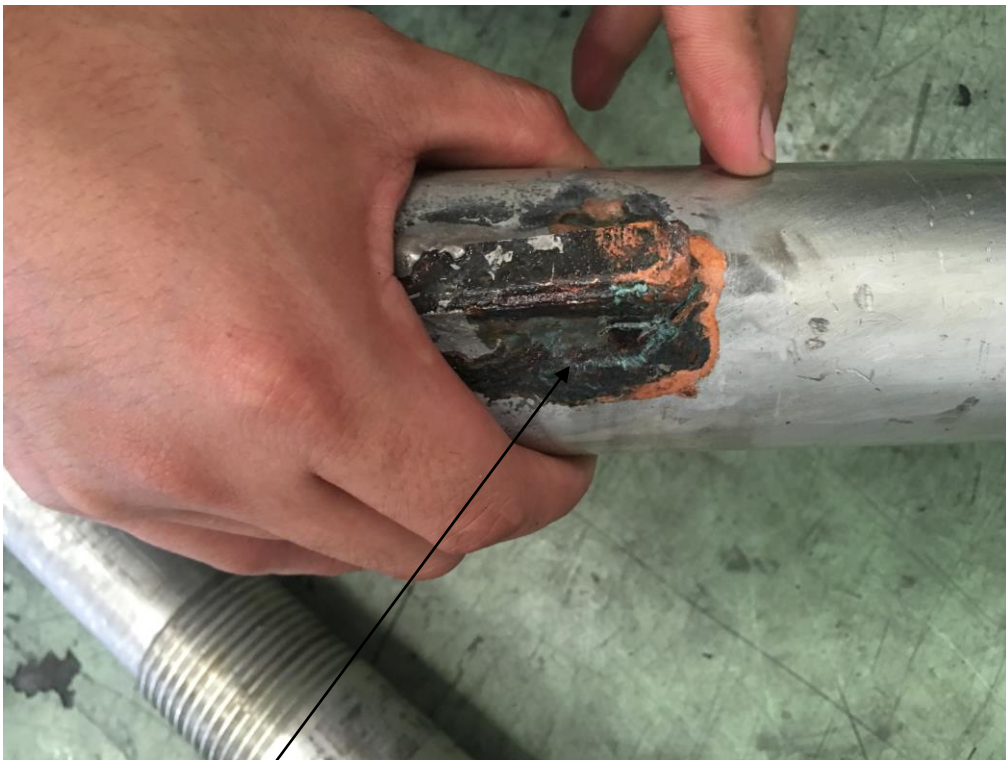
รูปที่ 6 Defect จากการ Arc

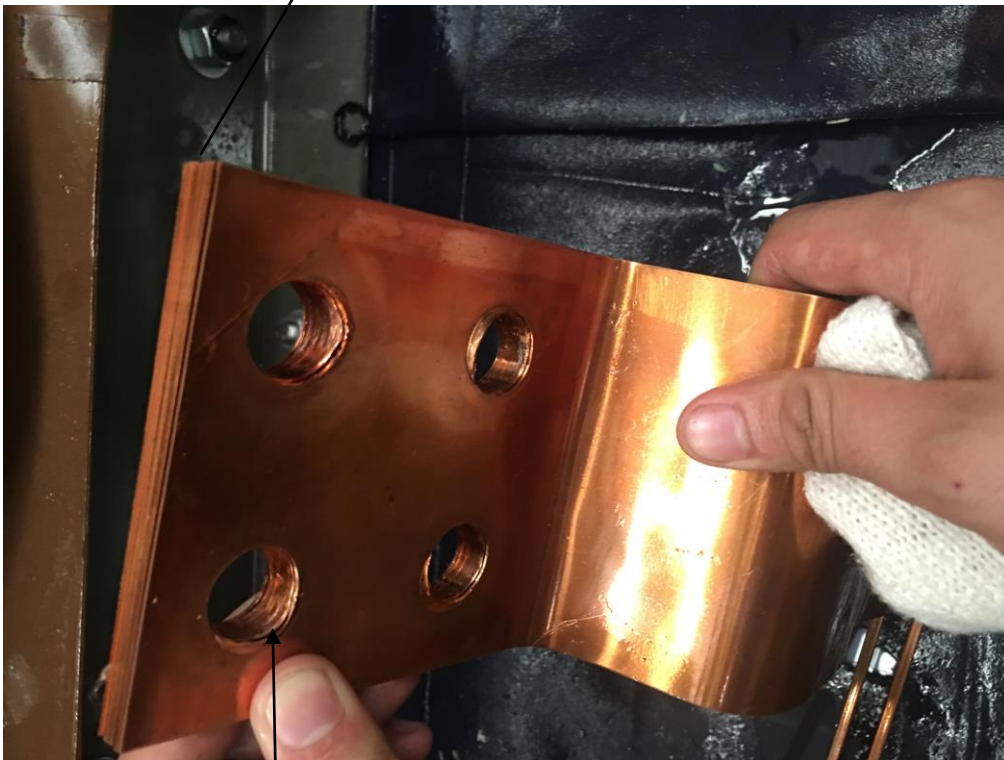
1. เกิด Bad contact ที่ Flexible bus bar ตามรูป ที่ 8-9

รูปที่ 8 Bad contact at flexible bus bar ( front side )

1. ควรทำการเชื่อม Flexible bus bar ตรงจุดที่ต่อกับ Termination lug of Transformer bushing แทนการยึดด้วย nut  
ตามรูปที่ 10 เนื่องจากเป็นจุดที่แควมีโอกาจะ ผิดพลาดในการประกอบ

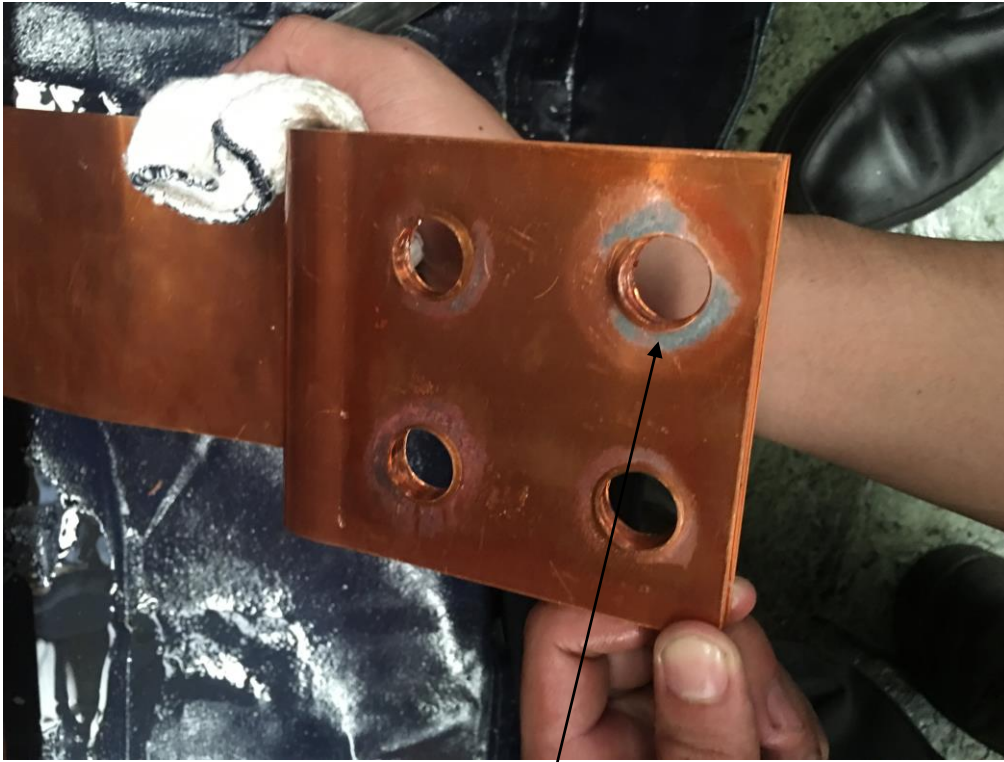
รูปที่ 9 Bad contact at flexible bus bar ( back side )
