SIMES ENGINEERING CO.,LTD. (Head Office)

THE IMPACT OF TOP OIL THERMOMETER DAMAGE

IS BUS DUCT FLASH OVER

FUJIKURA PRACHINBURI

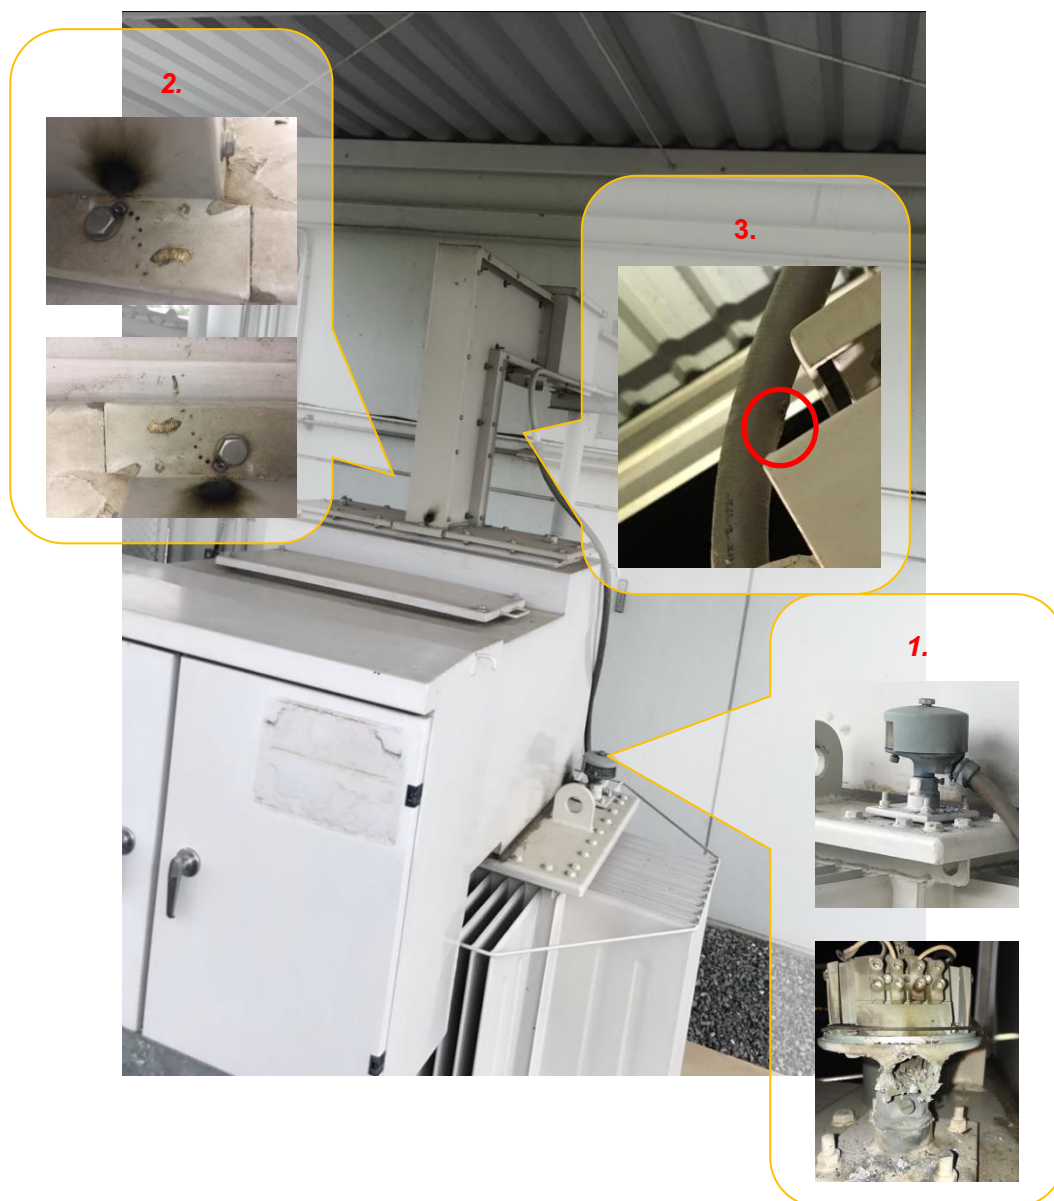
1. การอาร์คของหม้อแปลงไฟฟ้า

Transformer ขนาด 22kV/400-230V, 50Hz, 1000kVA เกิดการอาร์คขึ้นมาบริเวณโดยรอบ 3 จุด คือ

1. Top Oil Thermometer มีรอยอาร์คที่ตำแหน่งใต้จุดต่อสาย วัสดุที่เป็นฉนวนไฟฟ้าขาด หายไปจนมองเห็นสายตัวนำไฟฟ้าภายใน ดังภาพที่ 1
2. Nut ยึดหน้าแปลน (Flange) สำหรับยึด Bus duct กับตัวถังหม้อแปลง มีรอยอาร์คเกิดขึ้น ระหว่างหัวน็อตกับตัวถังหม้อแปลง มีรอยเขม่าสีดำนบนตัวถังหม้อแปลง ดังภาพที่ 2
3. สายไฟของ Top Oil Thermometer ที่ภายใน flexible tube มีรอยชำรุดเกิดขึ้นบนฉนวนของสายไฟจนเกิดเขม่าสีขาว (Nitrous oxide)

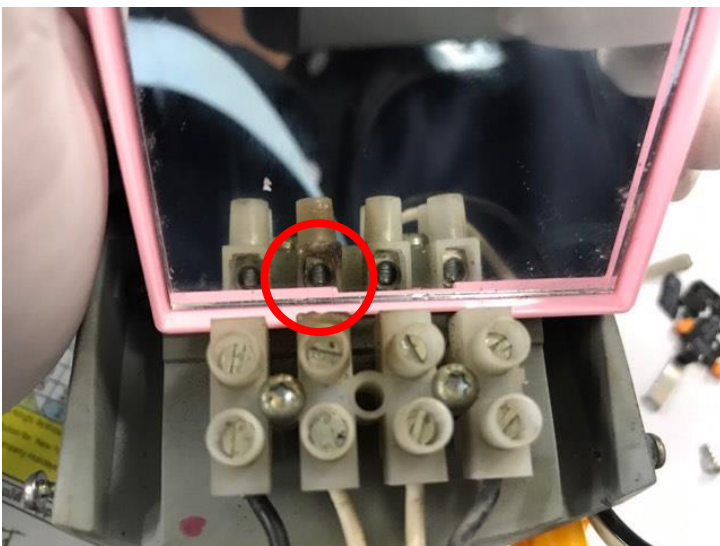
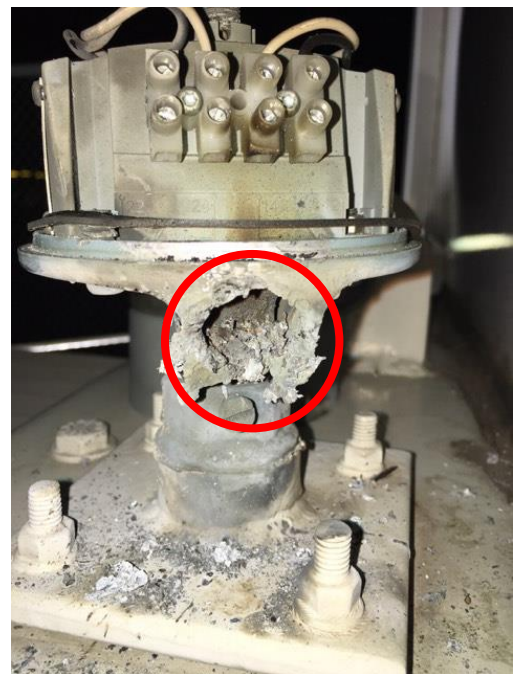
เกิดจากสายที่ต่อ Terminal ไม่แน่นทำให้น้ำสัมผัสของ Terminal เกิดการอาร์ค ทำให้เกิดแรงดันชั่วครู่ (transient voltage) ขึ้นโดย แรงดันชั่วครู่ที่เกิดขึ้นจะมากหรือน้อยจะขึ้นอยู่กับมุมในการหยุดนำกระแส ถ้าหยุดนำที่มุมที่มีแรงดันสูงจะทำให้เกิดแรงดันชั่วครู่สูง ซึ่งอาจจะสูงถึง 3 – 4 เท่า

แรงดันชั่วครู่ที่สูงทางด้านไฟแรงดันต่ำมีโอกาสทำให้เกิดแรงดันชั่วครู่ที่สูงขึ้นจากปกติของแรงดัน จะสังเกตได้ว่าเหล็กของ Top Oil Thermometer ละลาย การที่จะทำให้เหล็กละลายได้ต้องใช้กระแสที่สูง แต่ในที่นี้ตัวตัดกระแสเกินหรือฟิวส์ (ในที่นี้ติดตั้งไว้ที่ 4 A) ไม่ขาด เนื่องจากการที่จะให้ฟิวส์ขาดได้ อาจจะต้องใช้เวลาที่นาน แต่การเกิดแรงดันชั่วครู่ เกิดขึ้นที่ความถี่สูงแต่กระแสที่เกิดขึ้นต่ำจึงทำให้ฟิวส์ไม่ขาด ดังนั้นจึงเป็นสาเหตุที่ทำให้ตัวเหล็กของ Top Oil Thermometer ชำรุดด้วย High frequency

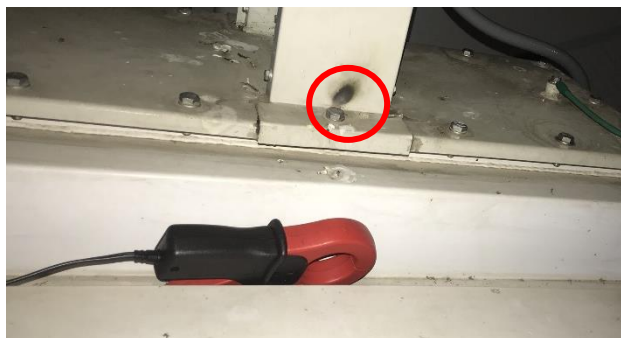
ตั้งแต่วันที่ 25 กุมภาพันธ์ 2561 ทางบริษัท SIMES ENGINEERING จำกัด ได้ทำการหาสาเหตุ
 ในขณะจ่ายไฟฟ้าปกติ ได้ใช้ Arcing detector วางไว้บริเวณใกล้จุดที่เกิดรอย ดังภาพ

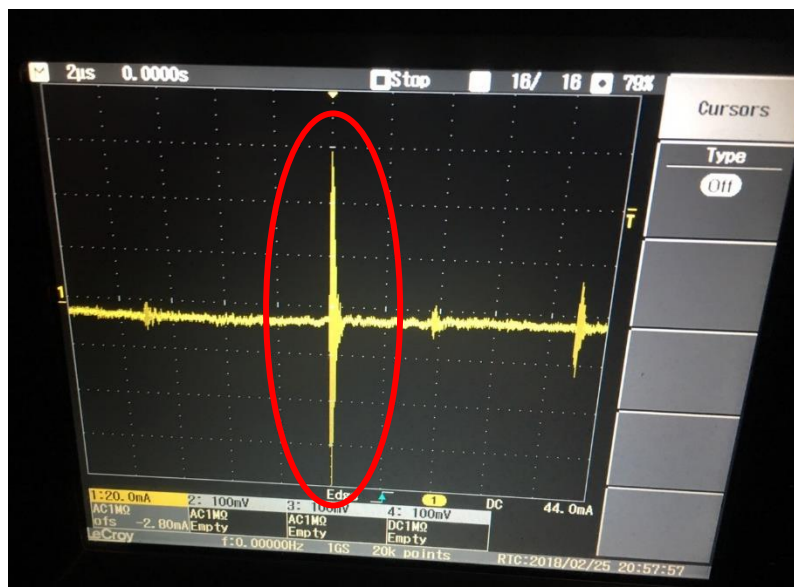
จากการวัดสัญญาณพบว่า มีสัญญาณการเกิดการอาร์คเกิดขึ้นในระบบ ซึ่งสัญญาณดังกล่าวเกิดขึ้นเป็น
 บางช่วงเวลา ดังภาพ

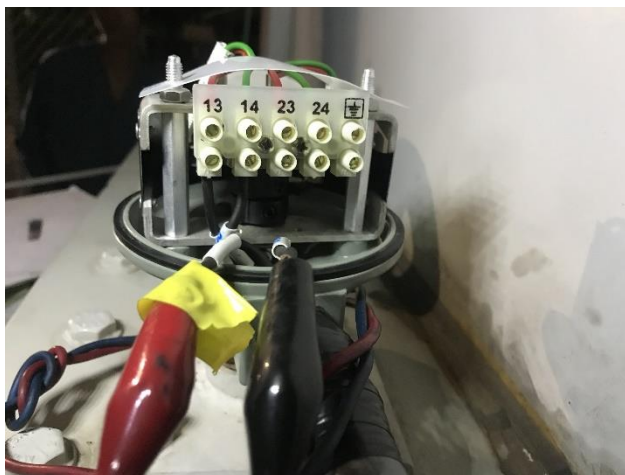
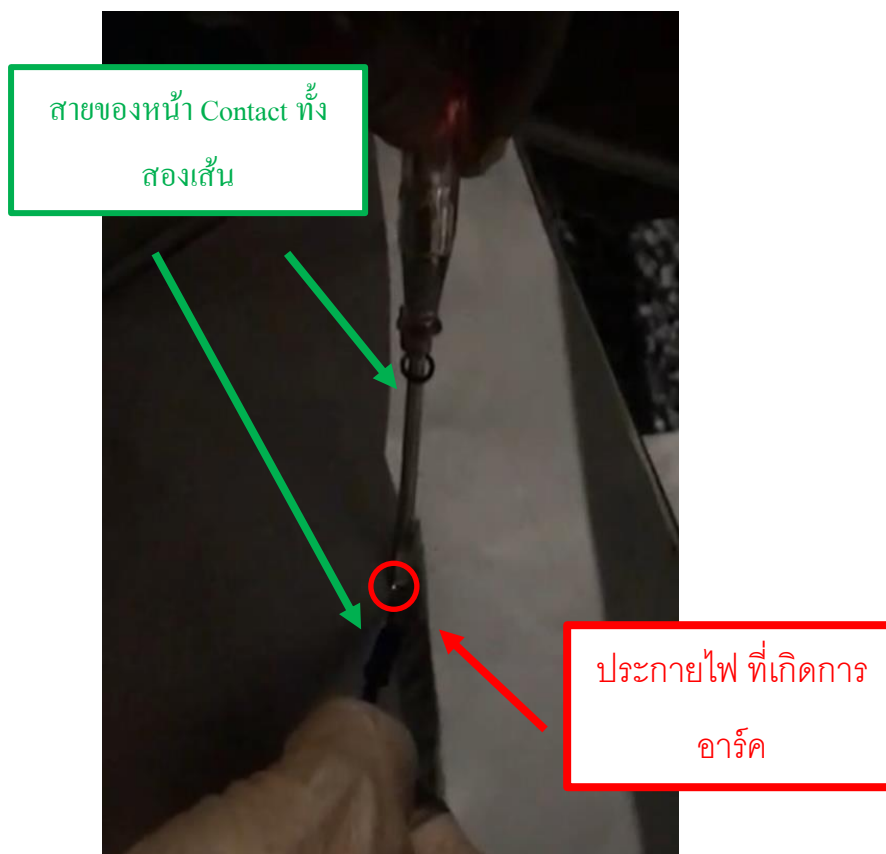
จากนั้นทำการทดลอง โดยจำลองการเกิดอาร์ค ณ บริเวณ Top oil Thermometer โดยการนำจุดต่อของหน้า Contact มาทำการอาร์ โดยทำการทดลองการอาร์ผ่านผงคาร์บอน เพื่อที่เวลาเกิดกรอาร์จะได้ไม่เกิดความร้อนแรงมากดังภาพ

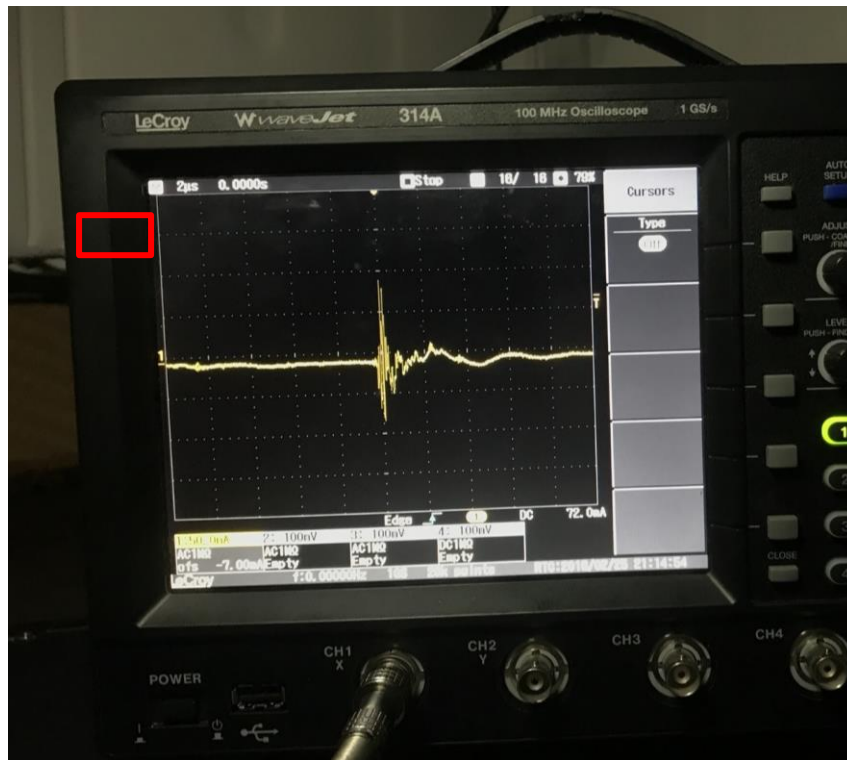
เมื่อเกิดการอาร์คสามารถวัดรูปคลื่นสัญญาณจาก CT ได้ดังภาพ

จากภาพจะสังเกตเห็นว่าเวลาที่เกิดอาร์คจะมีแรงดันที่เกิดขึ้นชั่วครู่เกิดขึ้นระบบ ดังนั้นบริเวณที่มีค่า Insulation Resistance ต่ำจะเกิดการอาร์คและบริเวณที่เกิดการอาร์คกระแสที่เกิดขึ้นมีค่าสูง แต่กระแสเกิดขึ้นจะมีเวลาที่เร็ว จึงทำให้ฟิวส์ไม่ขาด

จากสาเหตุดังกล่าวควรจะมีการตรวจสอบปริมาณการทุกๆ 6 เดือน
