**SIMES ENGINEERING CO., LTD. (HEAD OFFICE)**

**SUMMARY REPORT**

**INSPECTION POWER SYSTEM AND PARTIAL DISCHARGE**

**CUSTOMER : PARADISE PARK**

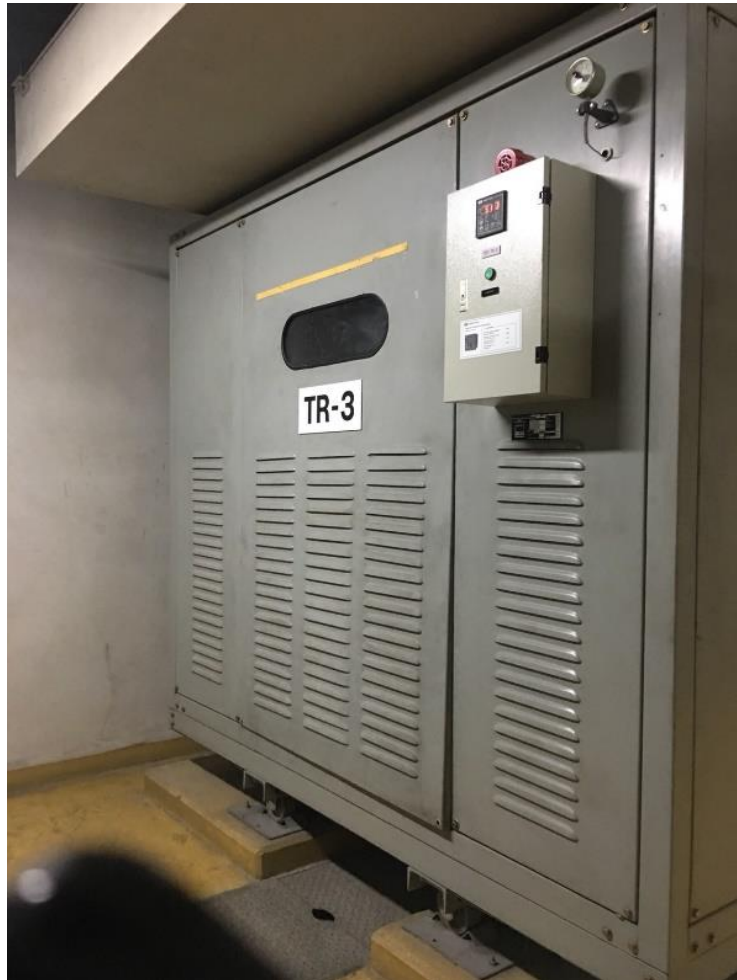
1. สาย Ground ของหม้อแปลงไฟฟ้าอยู่ในตู้หม้อแปลงไฟฟ้า ทำให้ไม่สามารถตรวจวัด PD ด้วย HFCT Sensor ได้ เนื่องจาก หากเข้าไปอาจจะเป็นอันตรายได้ และบางตู้ไม่สามารถเปิดได้ทำให้ไม่สามารถที่จะ Visual inspection ได้

- Solution :
1. ควรทำการลากสาย Ground ของหม้อแปลงทุกตัวออกมาอยู่บริเวณใกล้ๆประตูที่สามารถเข้าไปตรวจสอบได้อย่างปลอดภัย
  2. ควรติดตั้งบานพับเพื่อให้สามารถเปิดตู้เพื่อตรวจสอบหม้อแปลงไฟฟ้าได้

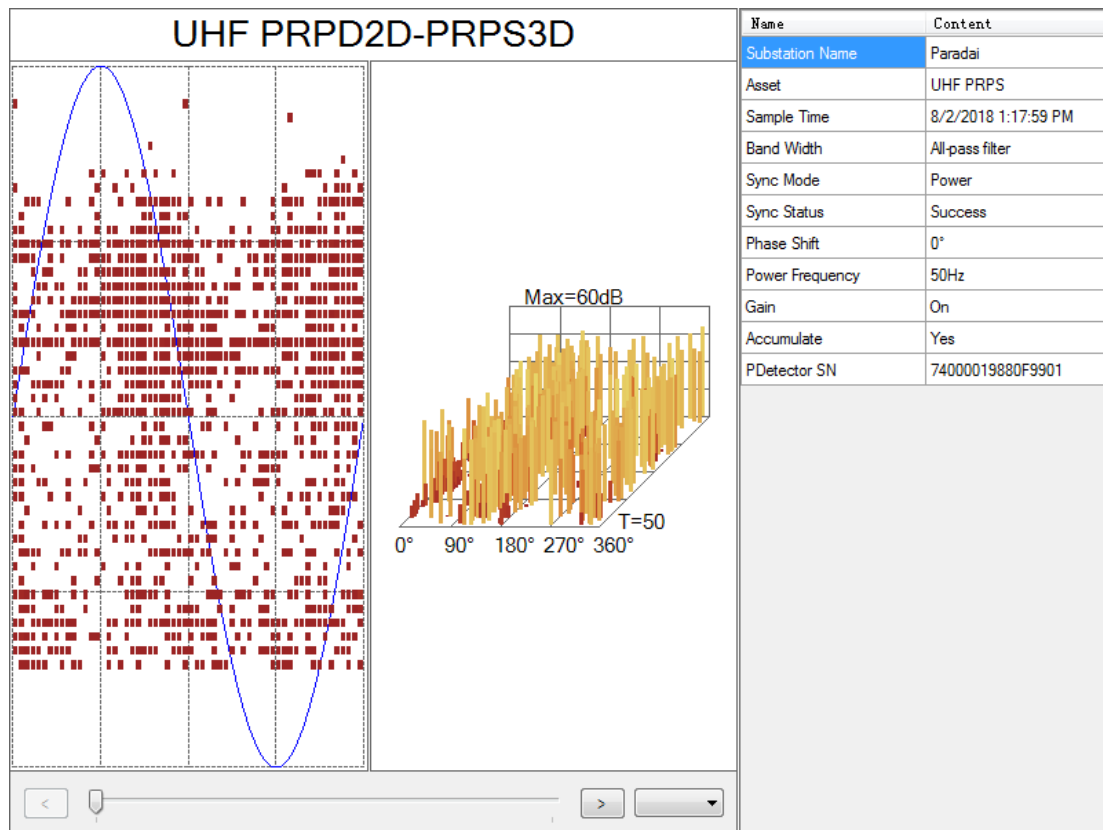
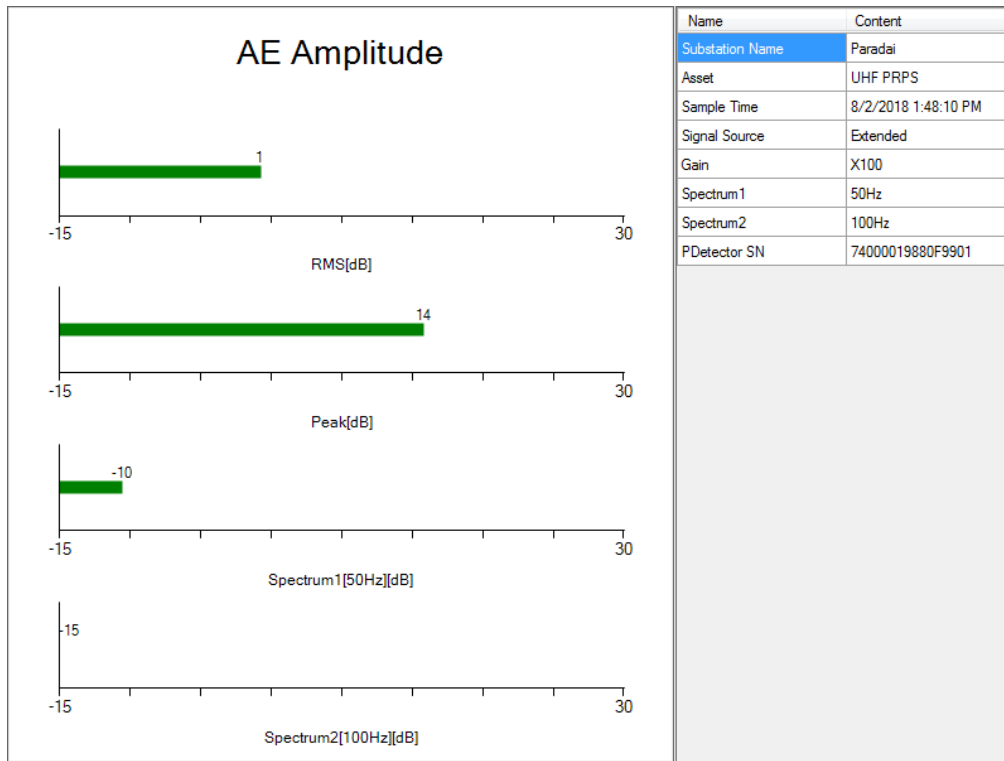
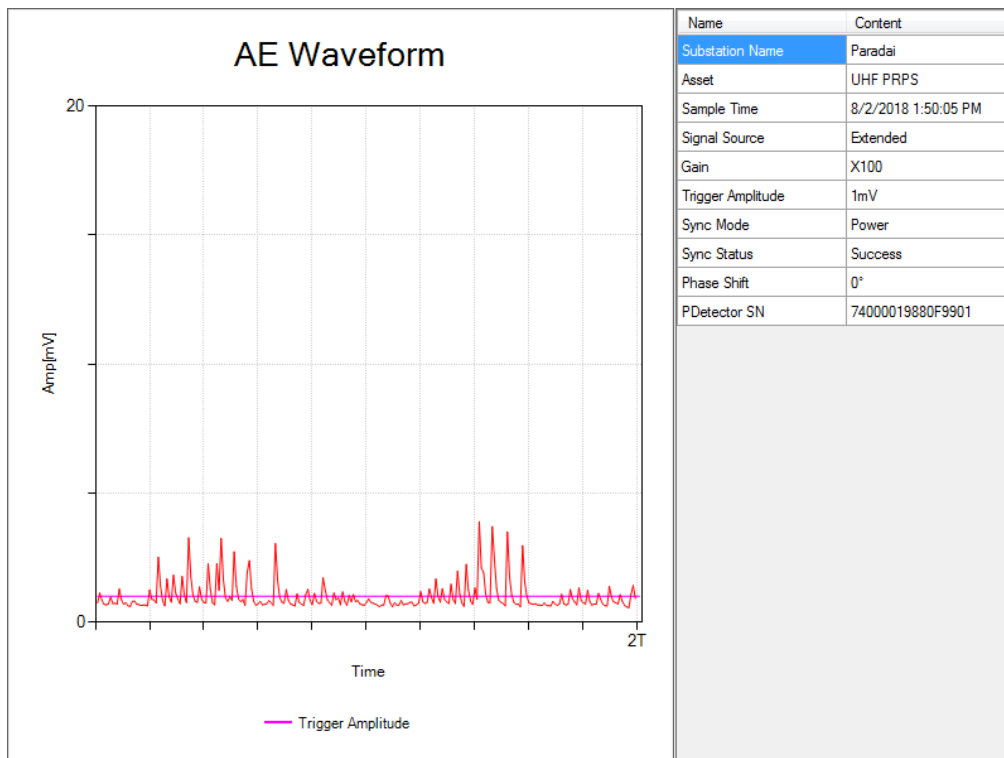
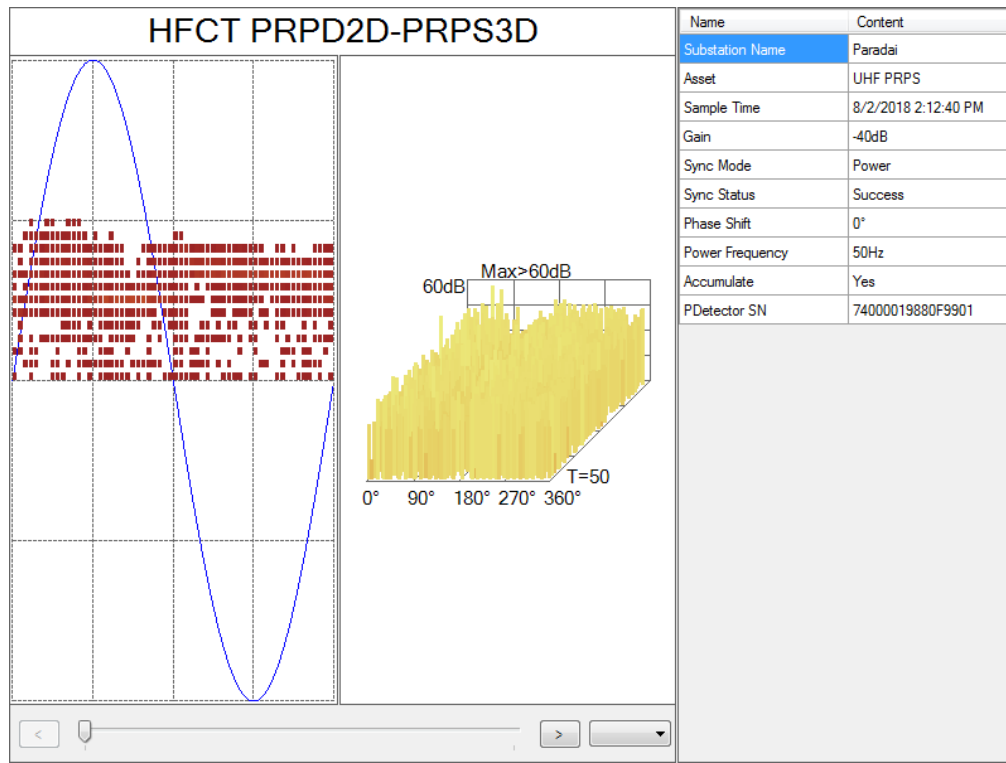
| PANEL NAME | TRD 2000KVA |

| DETECTOR NUMBER | PANEL NAME | TEV (dB) |
|---|---|---|
| 1 | TRD 2000KVA | 53 |

| COMMENT | Partial discharge (PD) pattern was found. |
| EVALUATION | <b>Critical</b> |

| SOLUTION | ควรทำการเปิดตู้เพื่อตรวจสอบการเสื่อมสภาพของอุปกรณ์ภายในหรือ Defect ที่เกิดจาก PD |

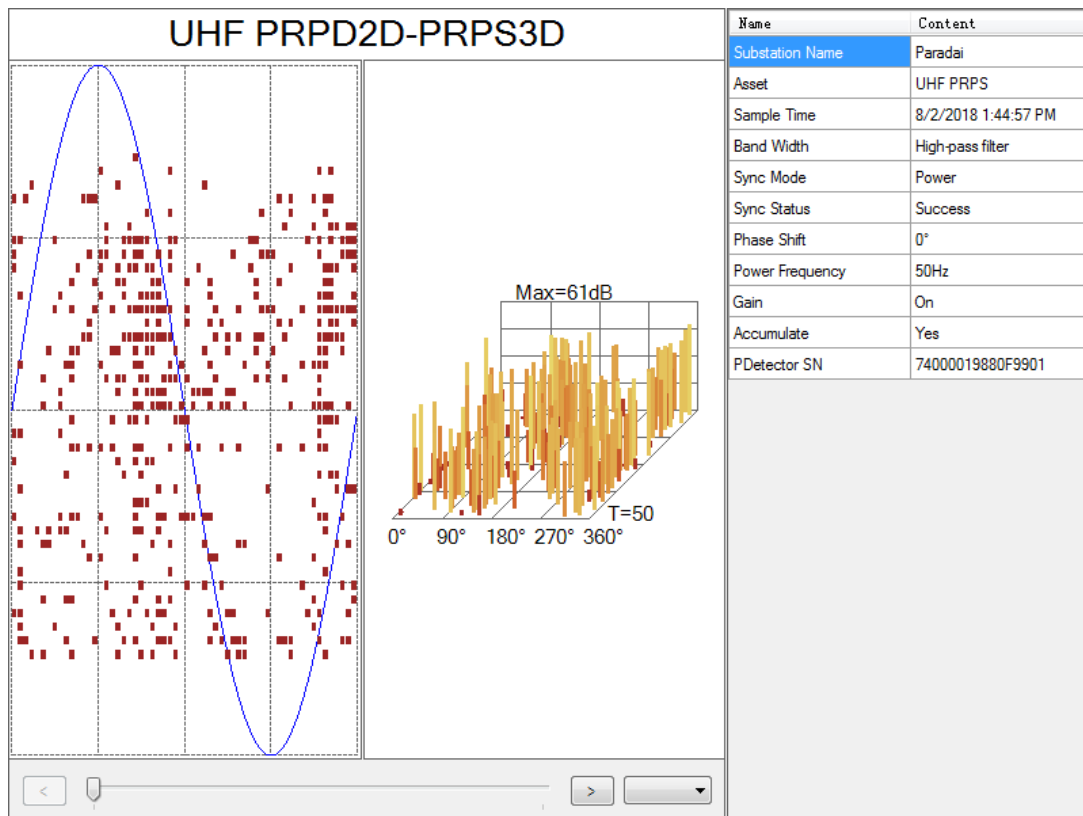
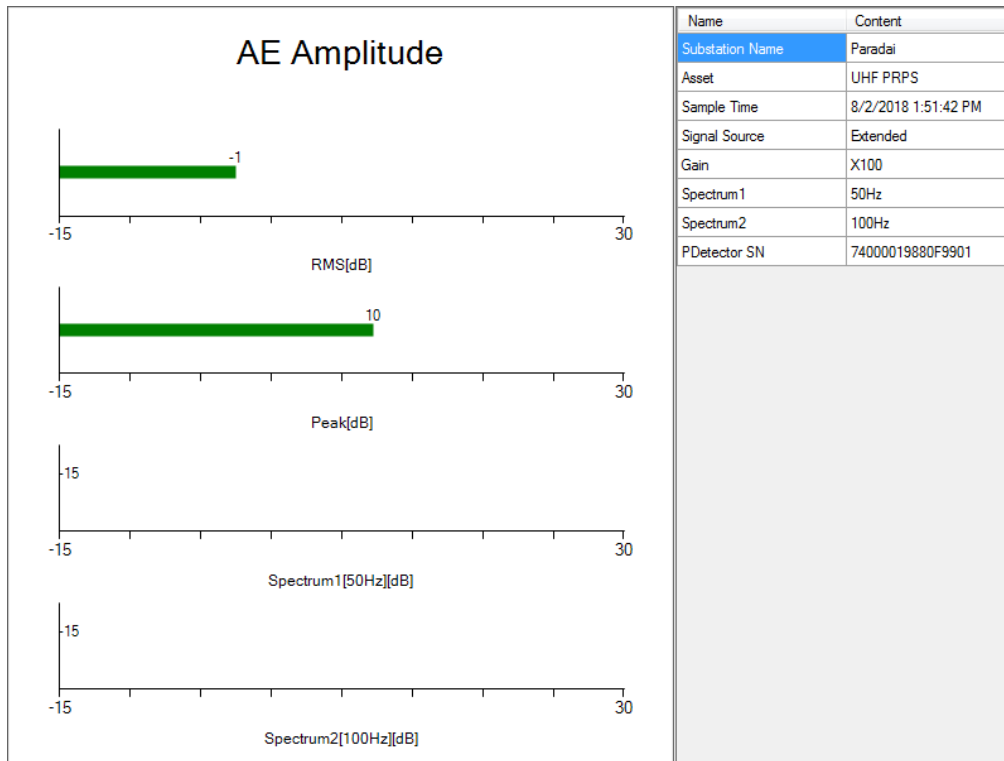
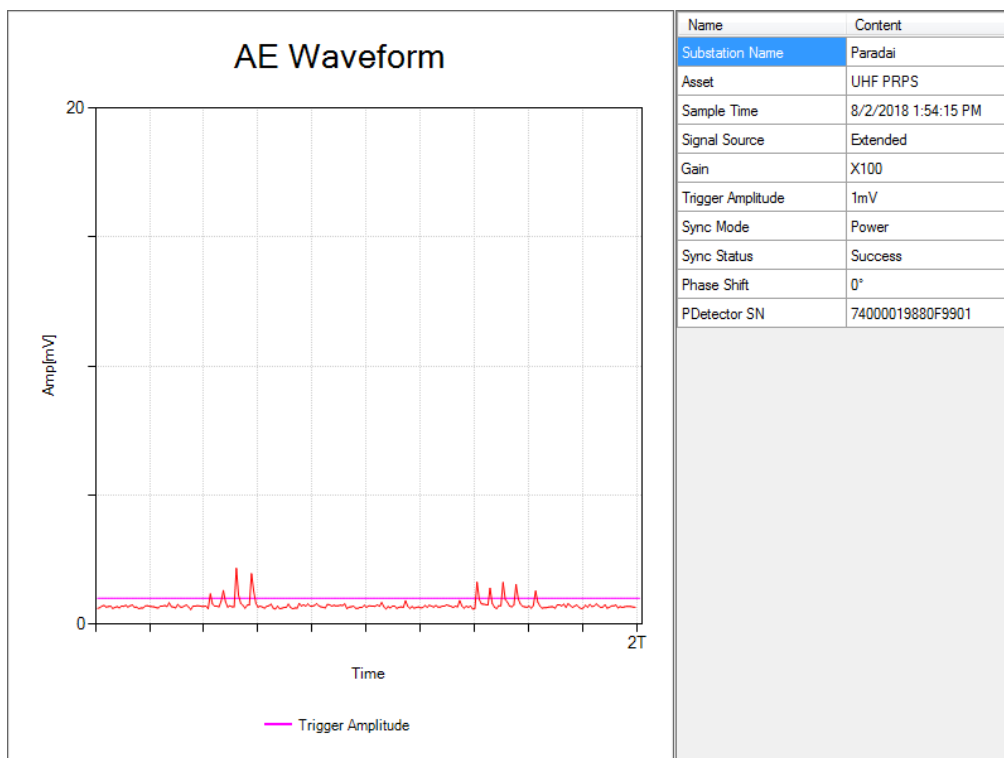
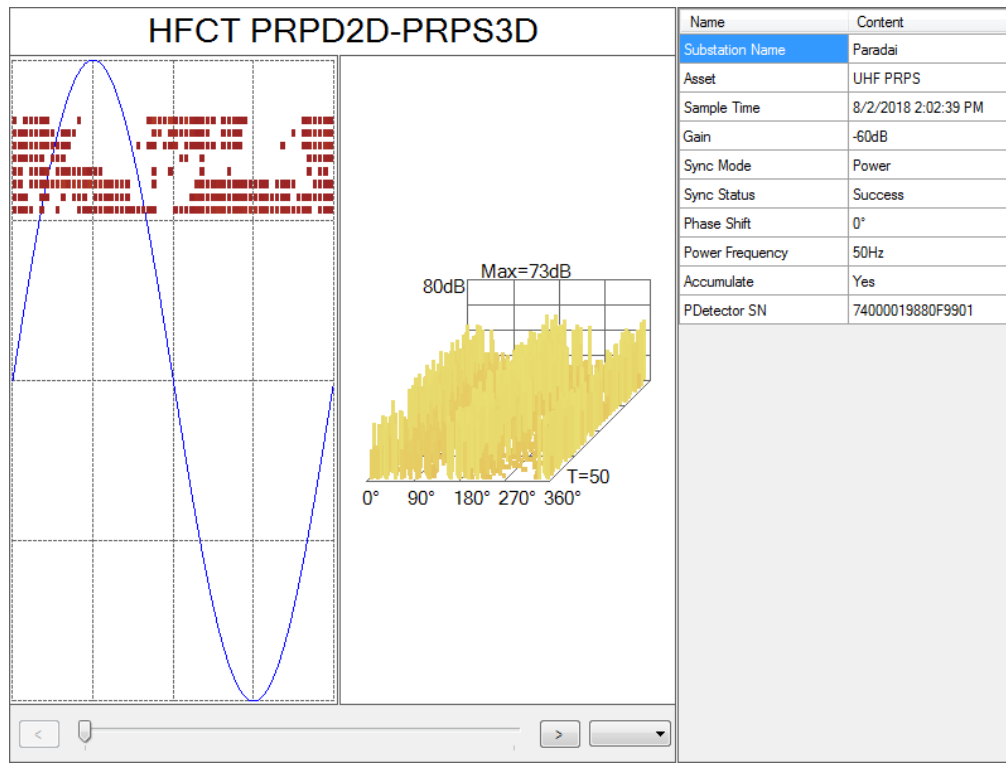
| PANEL NAME | TRE 2000KVA |

| DETECTOR NUMBER | PANEL NAME | TEV (dB) |
|---|---|---|
| 1 | TRE 2000KVA | 49 |

| COMMENT | Partial discharge (PD) pattern was found. |
| EVALUATION | <b>Critical</b> |

| SOLUTION | ควรทำการเปิดตู้เพื่อตรวจสอบการเสื่อมสภาพของอุปกรณ์ภายในหรือ Defect ที่เกิดจาก PD |

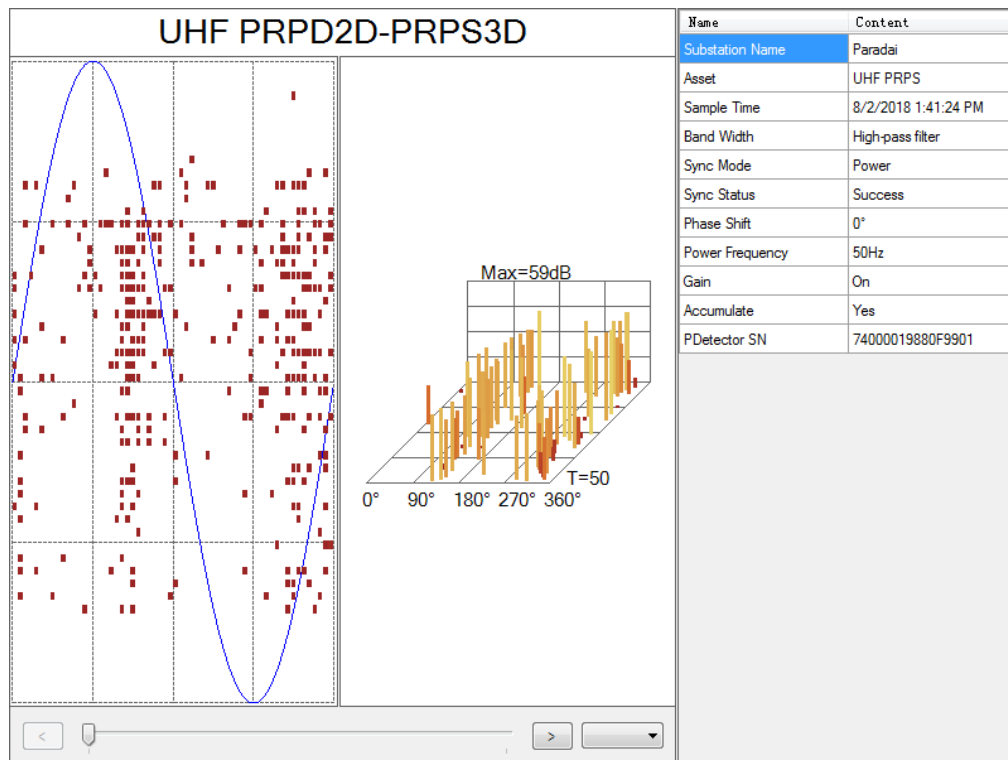
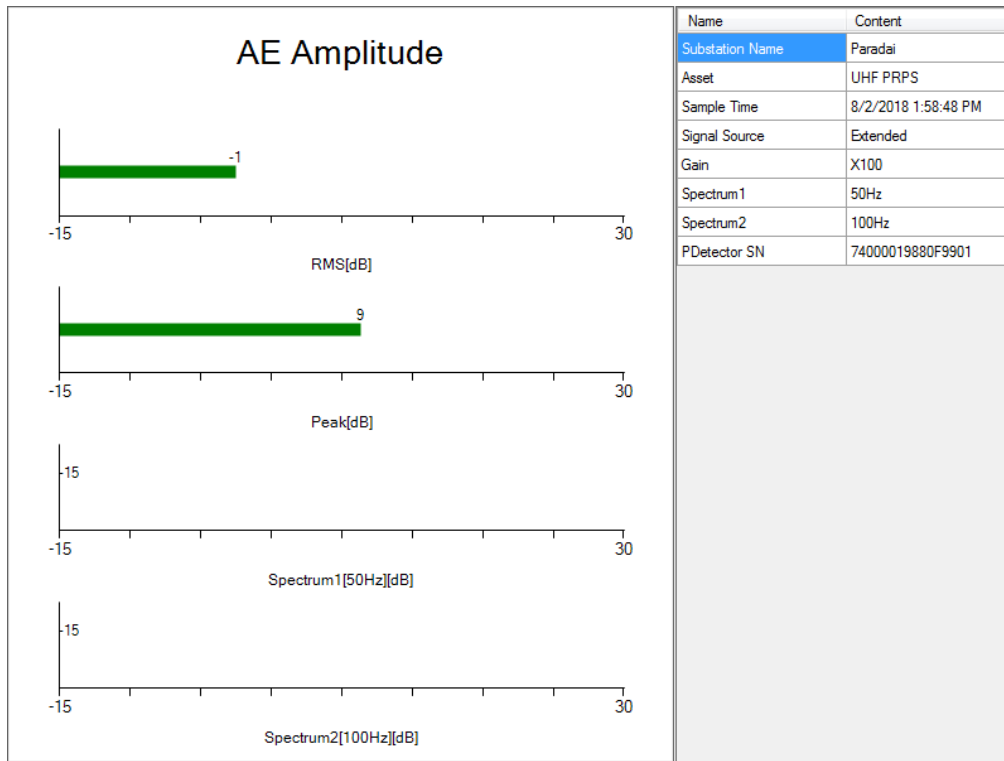
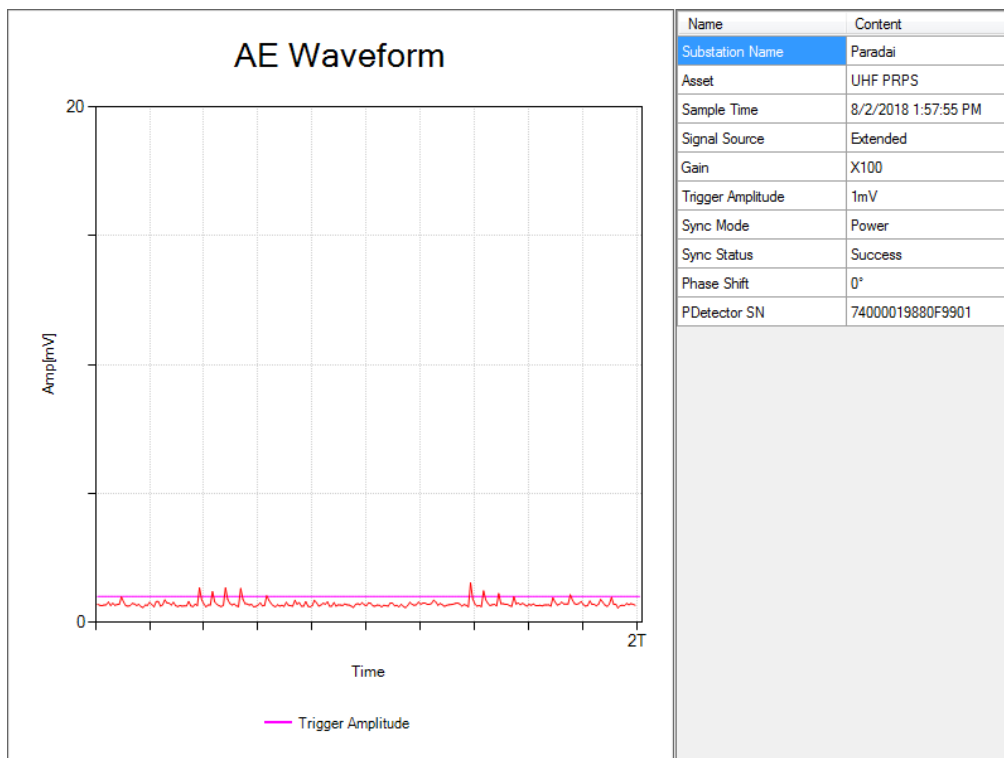
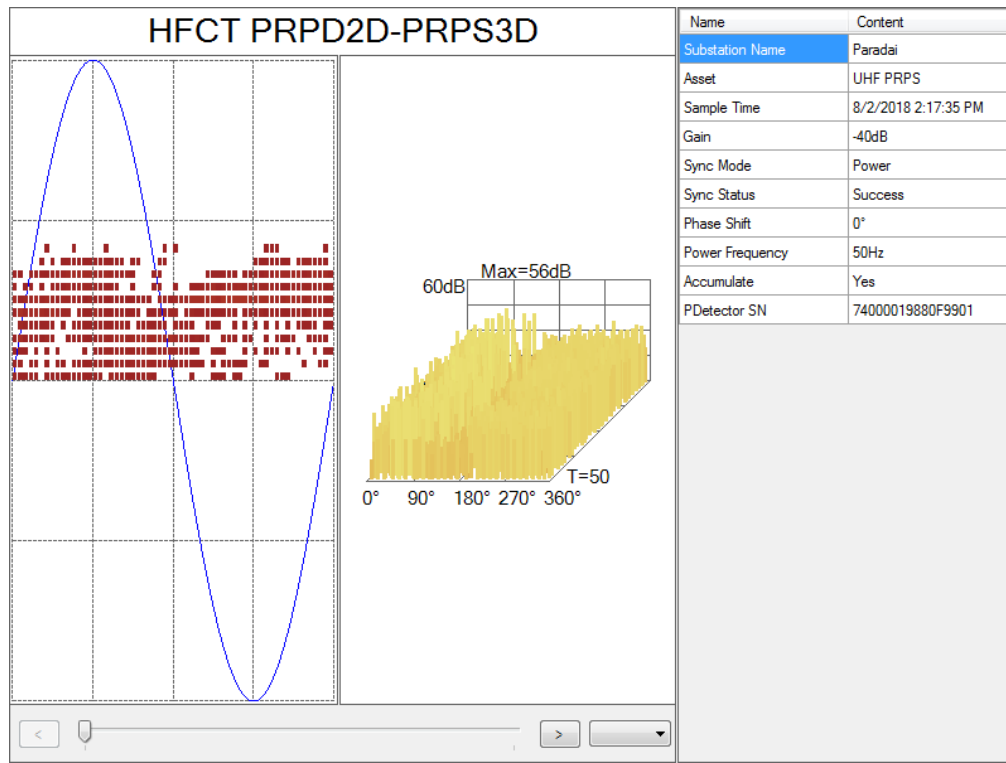
| PANEL NAME | TRF 2000KVA |

| DETECTOR NUMBER | PANEL NAME | TEV (dB) |
|---|---|---|
| 1 | TRF 2000KVA | 50 |

| COMMENT | Partial discharge (PD) pattern was found. |
| EVALUATION | <b>Critical</b> |

| SOLUTION | ควรทำการเปิดตู้เพื่อตรวจสอบการเสื่อมสภาพของอุปกรณ์ภายในหรือ Defect ที่เกิดจาก PD |

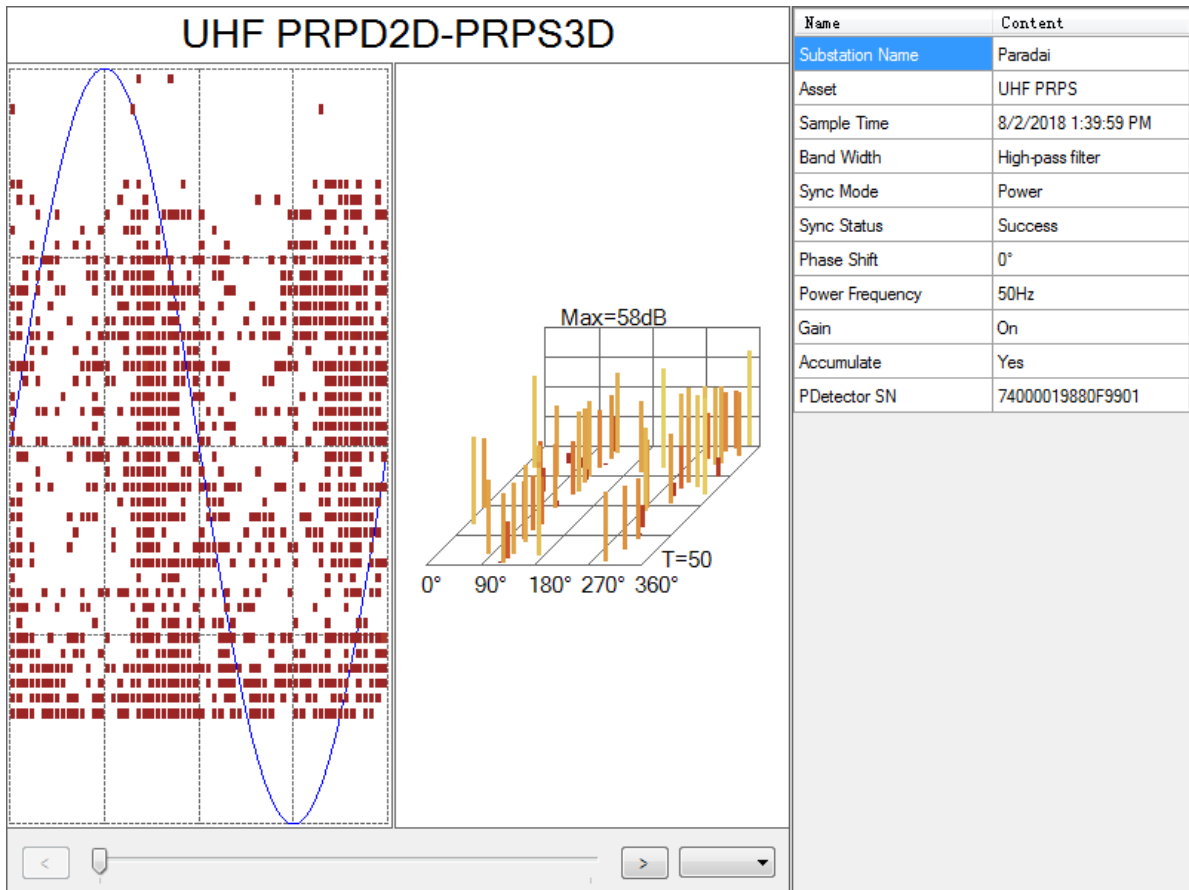
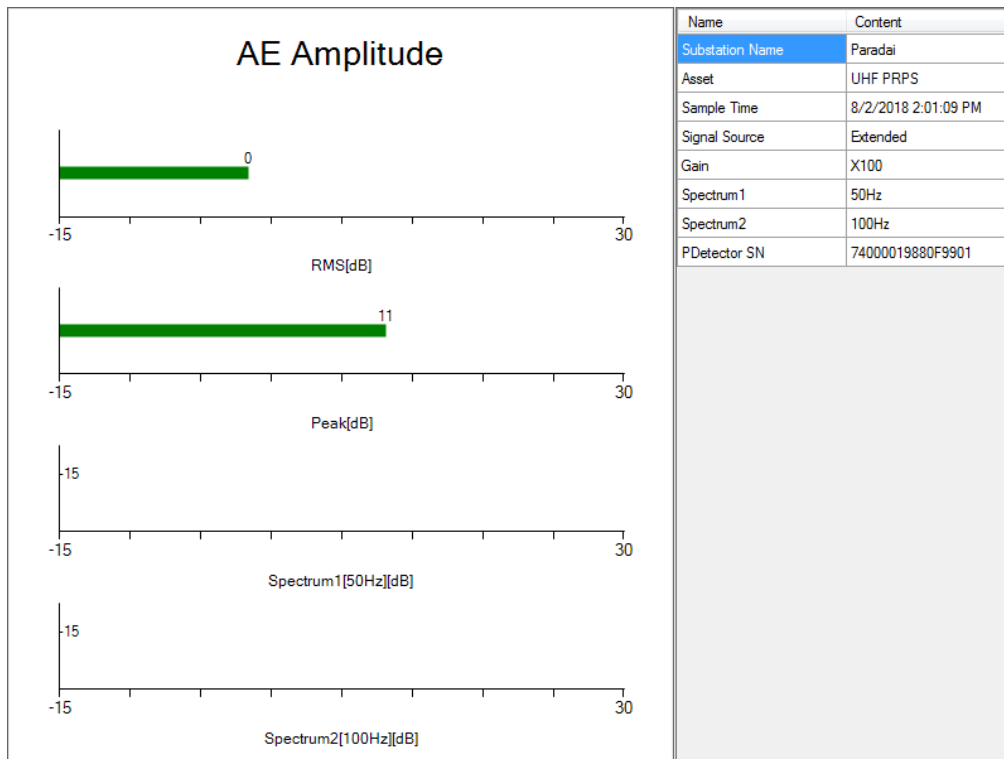
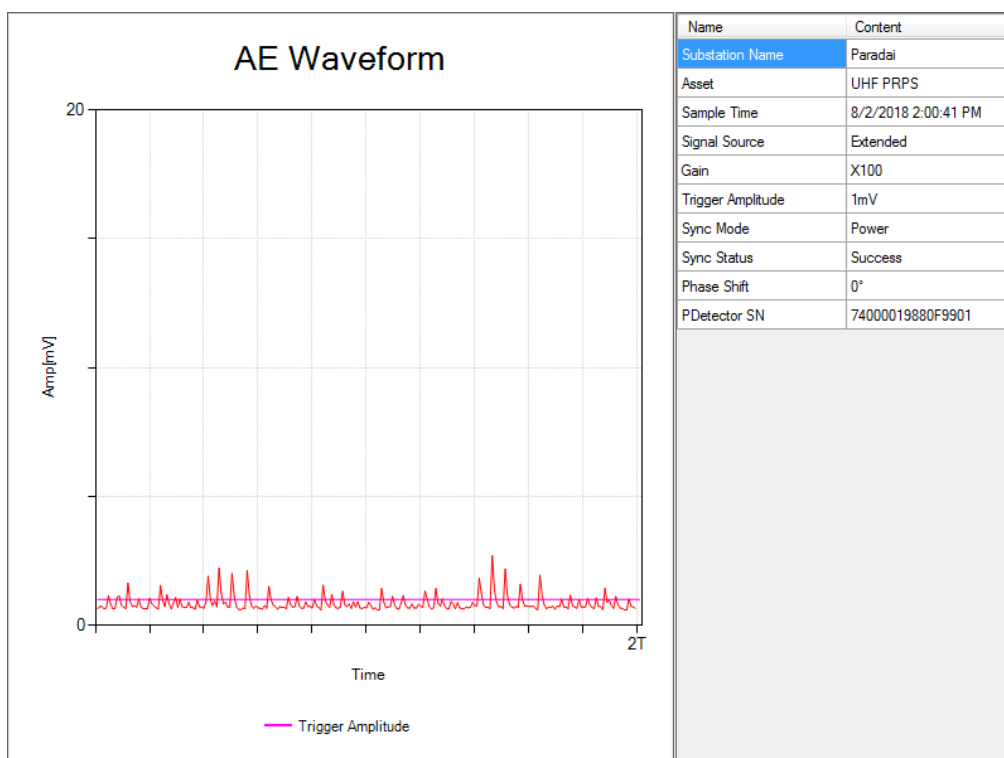
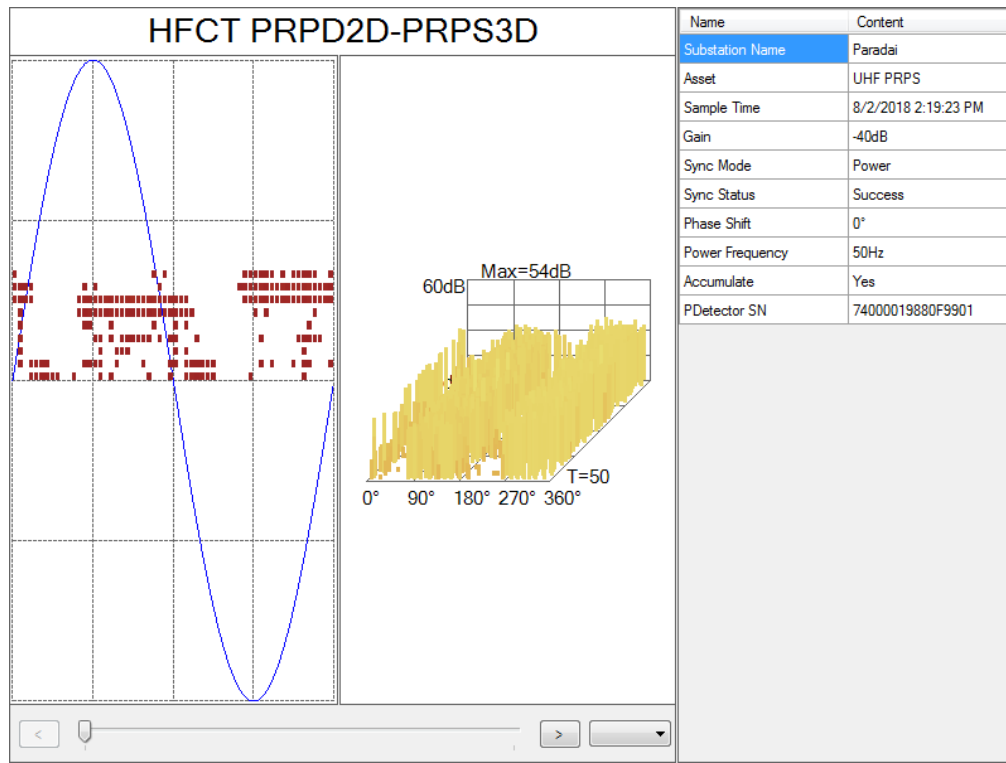
| PANEL NAME | FROM RMU.2 |

| DETECTOR NUMBER | PANEL NAME | TEV (dB) |
|---|---|---|
| 1 | FROM RMU.2 | 52 |

| COMMENT | Partial discharge (PD) pattern was found. |
| EVALUATION | <b>Critical</b> |

| SOLUTION | ควรทำการเปิดตู้เพื่อตรวจสอบการเสื่อมสภาพของอุปกรณ์ภายในหรือ Defect ที่เกิดจาก PD |

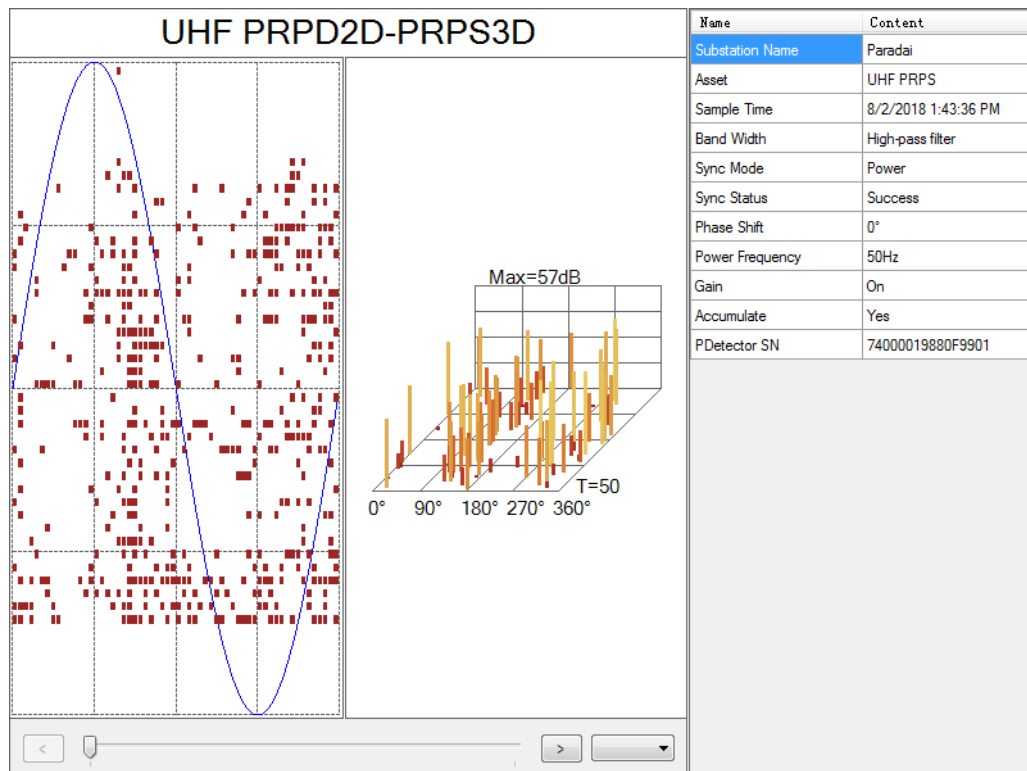
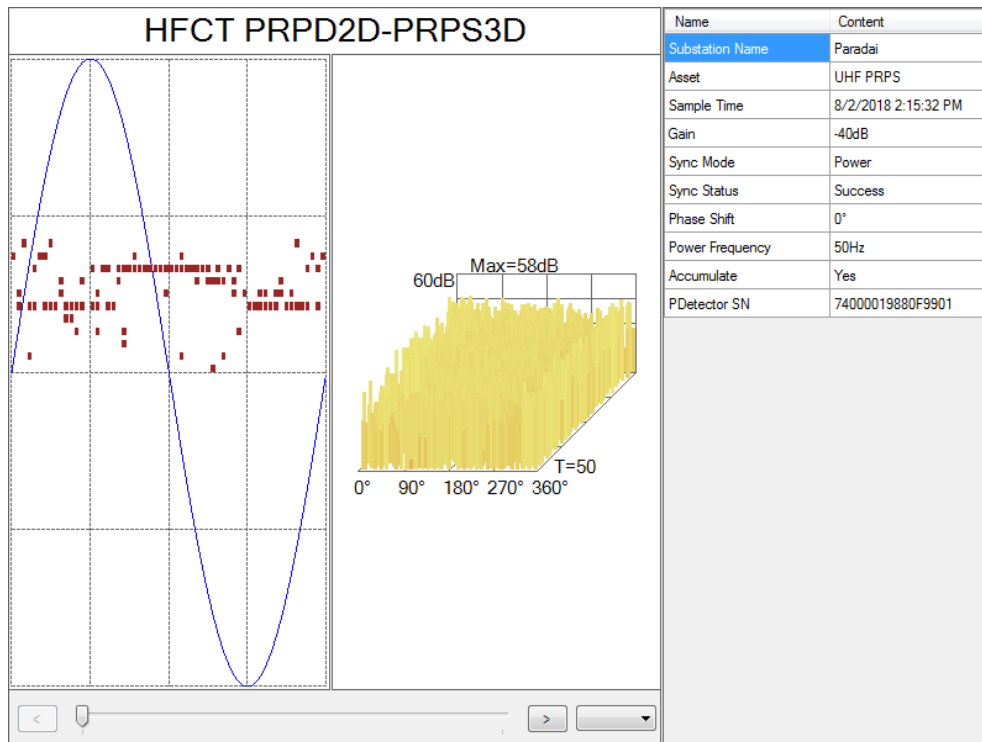
| PANEL NAME | TO TRANS-D |

| DETECTOR NUMBER | PANEL NAME | TEV (dB) |
|---|---|---|
| 1 | TO TRANS-D | 45 |

| COMMENT | Partial discharge (PD) pattern was found. |
| EVALUATION | <b>Critical</b> |

| SUGGESTION | ควรทำการเปิดตู้เพื่อตรวจสอบการเสื่อมสภาพของอุปกรณ์ภายในหรือ Defect ที่เกิดจาก PD |

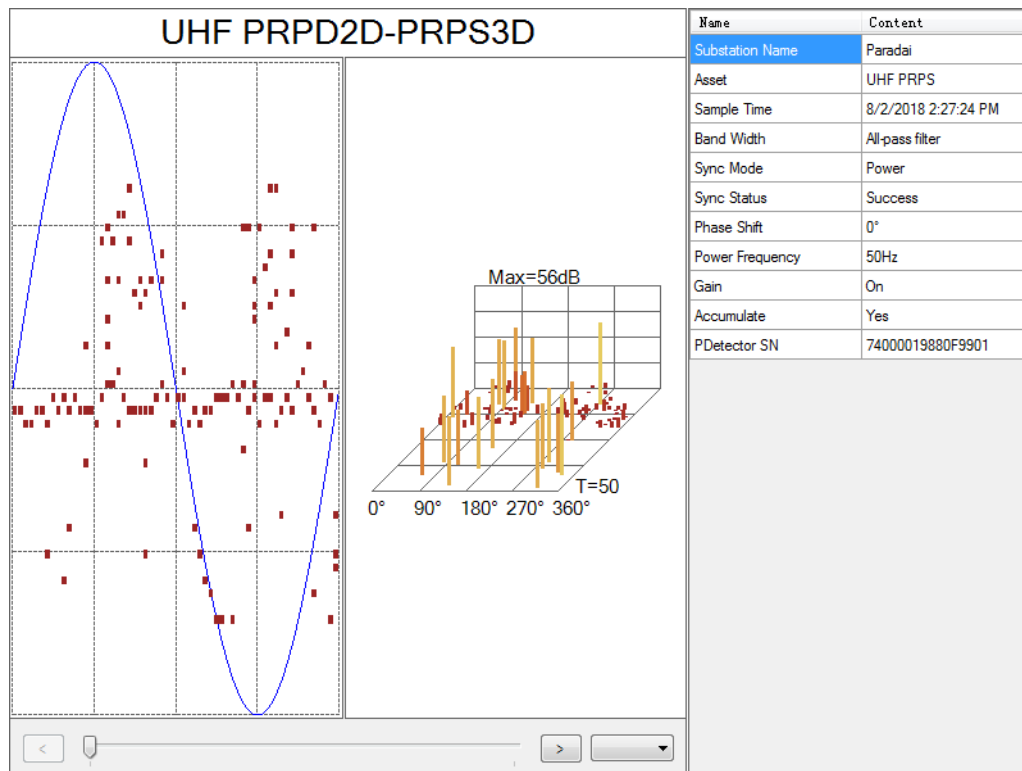
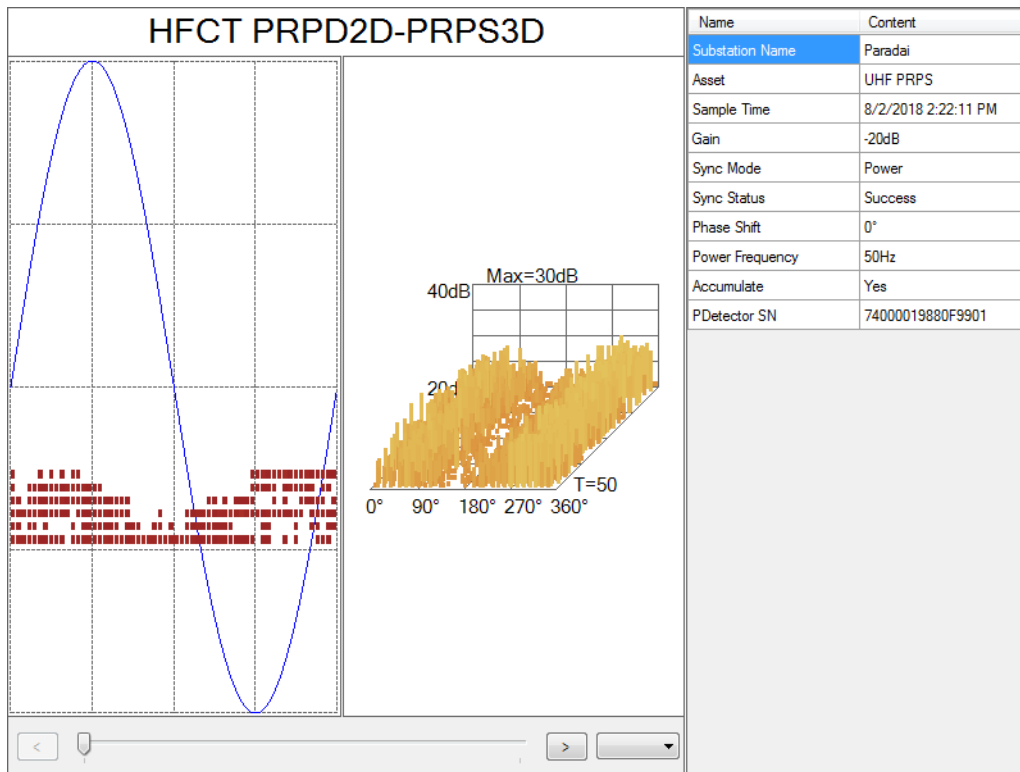
| PANEL NAME | TO T4 |

| DETECTOR NUMBER | PANEL NAME | TEV (dB) |
|---|---|---|
| 1 | TO T4 | 34 |

| COMMENT | Partial discharge (PD) pattern was found. |
| EVALUATION | Warning |

| SUGGESTION | ควรทำการเปิดตู้เพื่อตรวจสอบการเสื่อมสภาพของอุปกรณ์ภายในหรือ Defect ที่เกิดจาก PD |

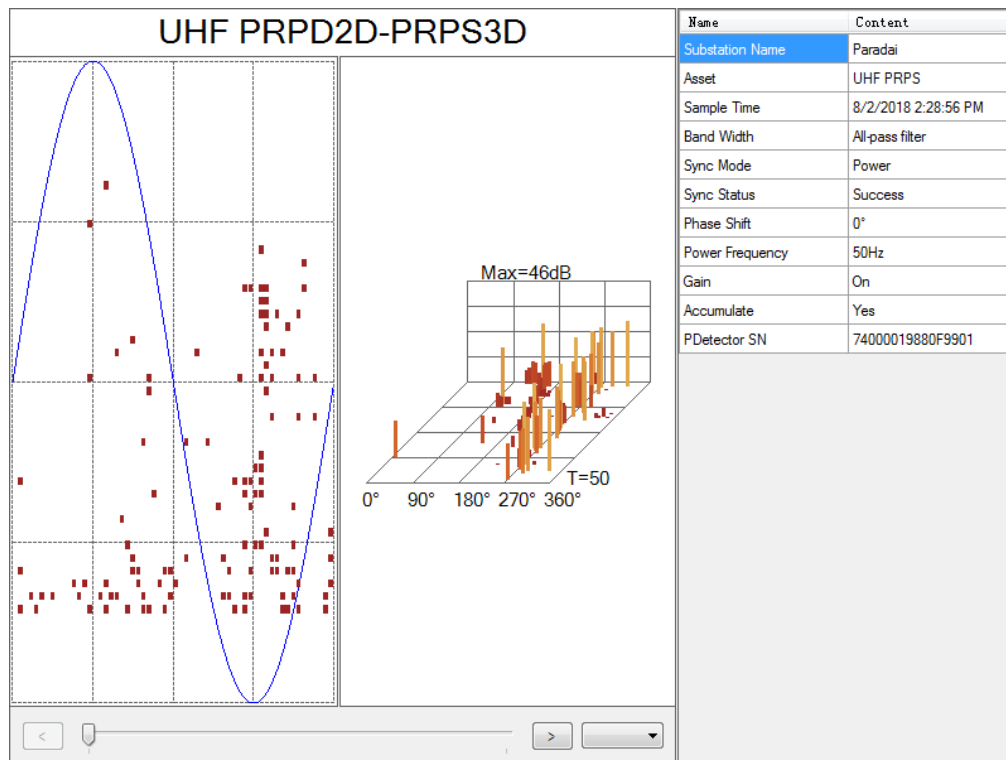
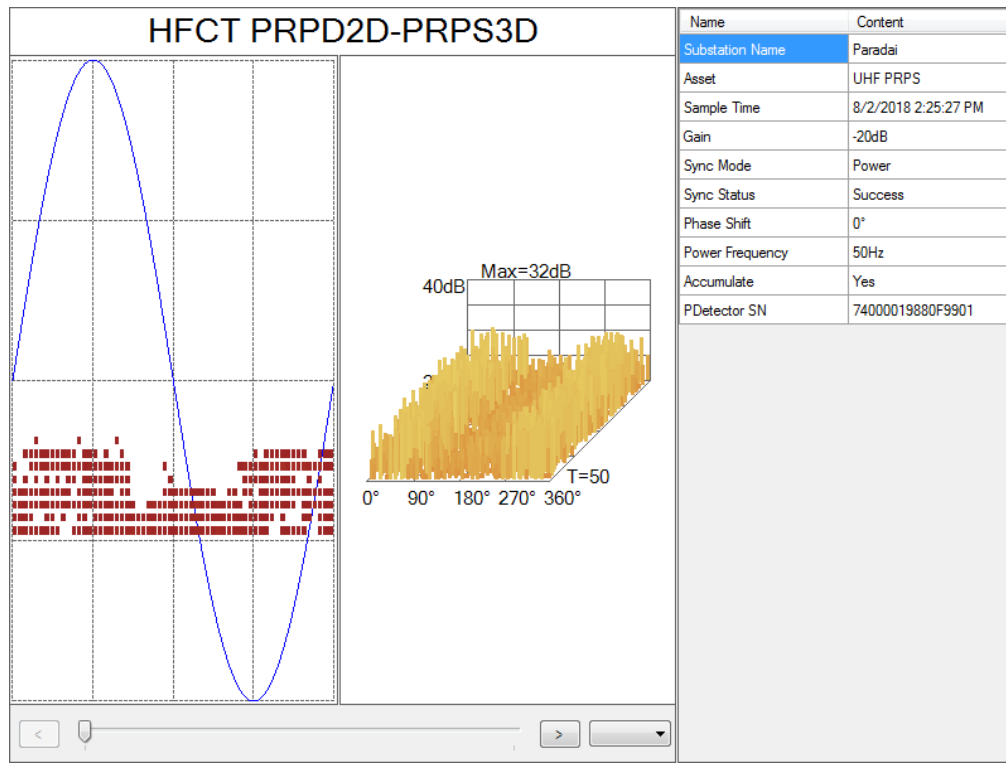
| PANEL NAME | FROM F3 |

| DETECTOR NUMBER | PANEL NAME | TEV (dB) |
|---|---|---|
| 1 | FROM F3 | 37 |

| COMMENT | Partial discharge (PD) pattern was found. |
| EVALUATION | Warning |

| SOLUTION | ควรทำการเปิดตู้เพื่อตรวจสอบการเสื่อมสภาพของอุปกรณ์ภายในหรือ Defect ที่เกิดจากPD |

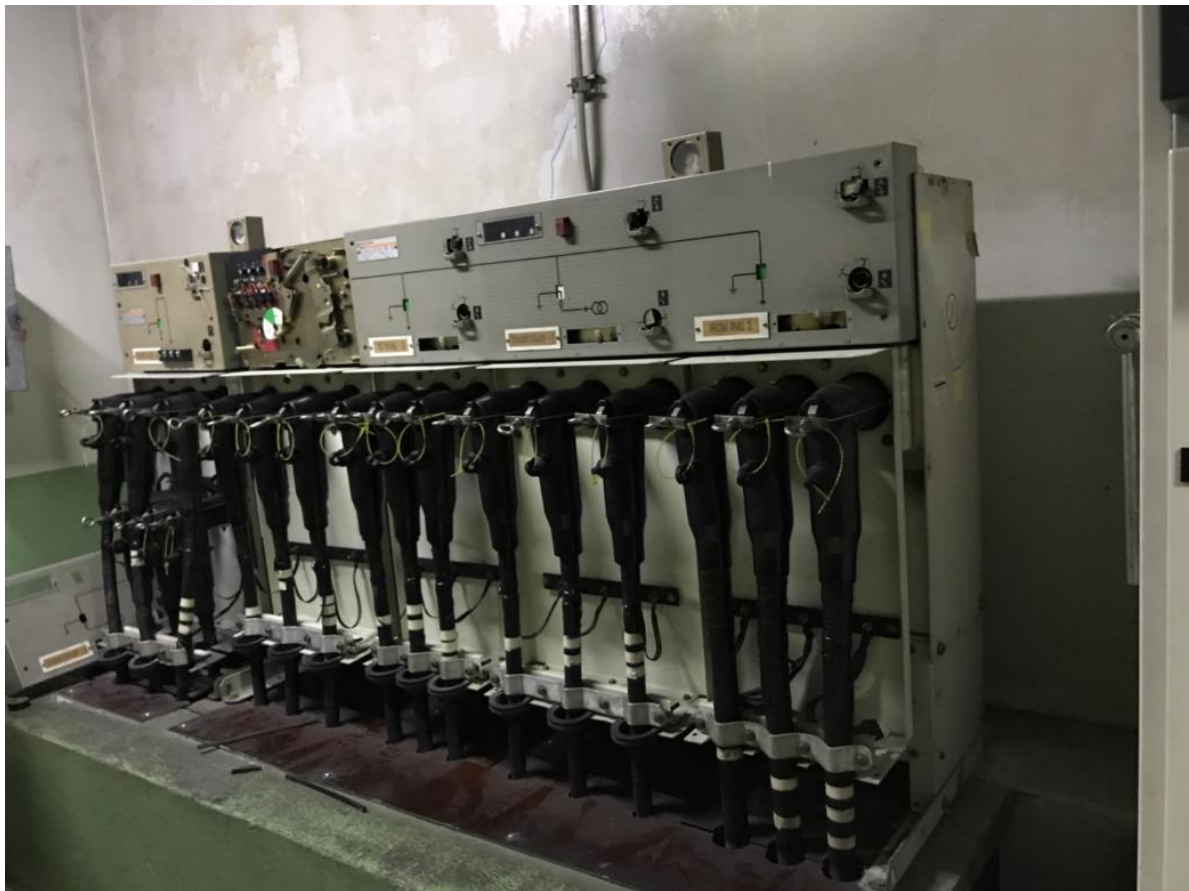
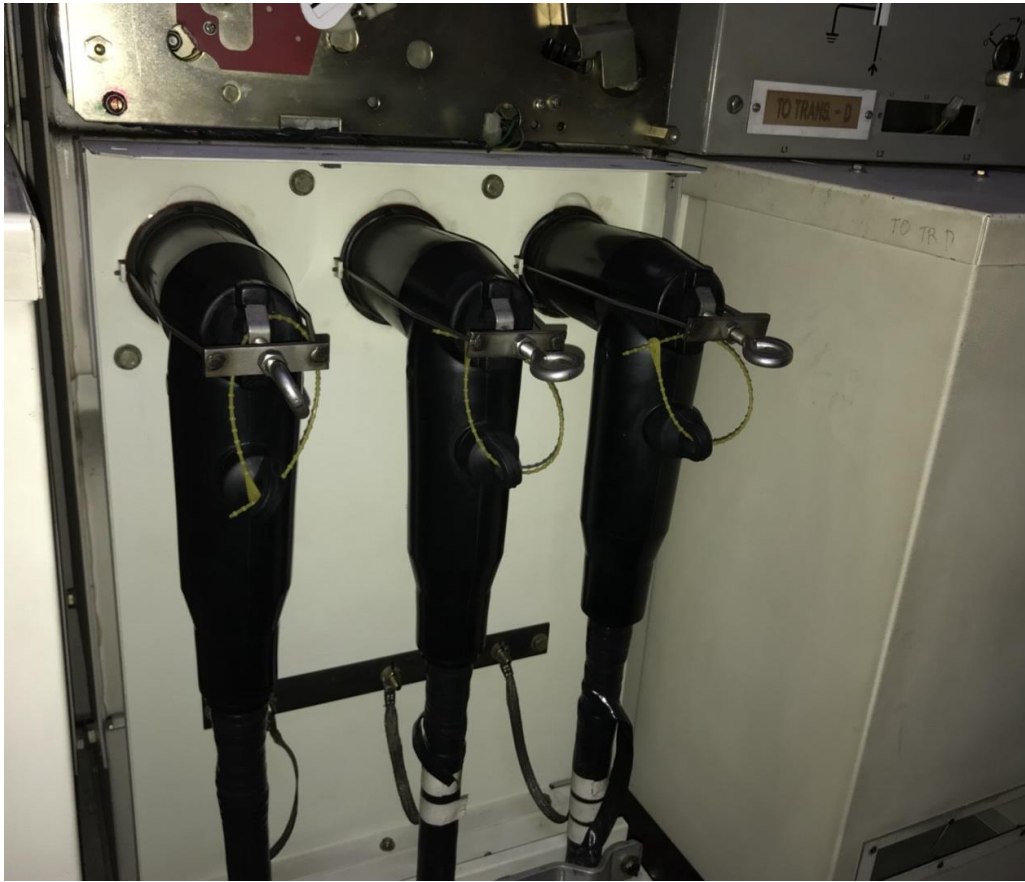
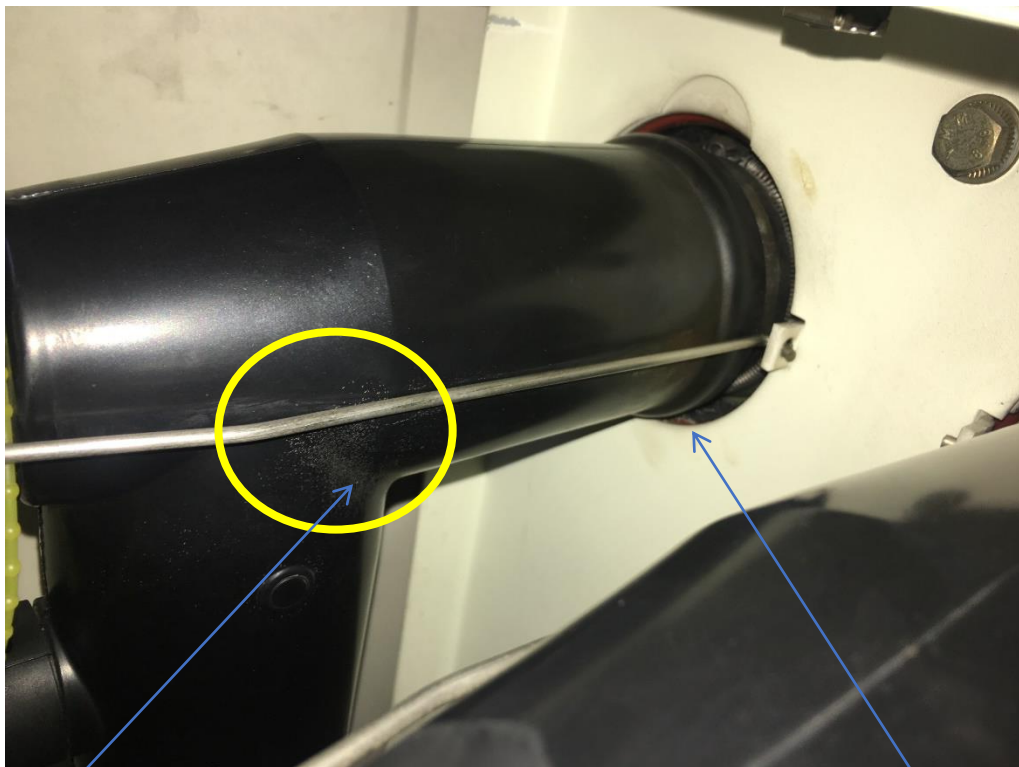
จากที่ได้ตรวจวัด Partial discharge ในห้องไฟฟ้า Paradise Park Mall 2 พบว่ามีการเกิด PD บริเวณตู้ RMU ดังผลการตรวจวัดในรายงานข้างต้น และได้มีการเปิดตู้เพื่อตรวจสอบการเสื่อมสภาพของสนวนหรือ การเกิด Defect จาก PD พบว่ามี Defect เกิดขึ้นเพียงเล็กน้อย และควรเปิดหัว Elbow Terminator ดูเพื่อตรวจสอบการเสื่อมสภาพของฉนวน ซึ่งควรตรวจวัดเป็นประจำทุกปีเพื่อสังเกตแนวโน้มการเปลี่ยนแปลง

กรด nitrous แสดงการบกพร่องของเนื่อฉนวน , มี Ozone เนื่องจากผลของ partial discharge ทำให้เกิด สนิม
