**SIMES ENGINEERING CO., LTD. (HEAD OFFICE)**

**SUMMARY REPORT**

**INSPECTION POWER SYSTEM AND PARTIAL DISCHARGE**

**CUSTOMER : PARADISE PARK**

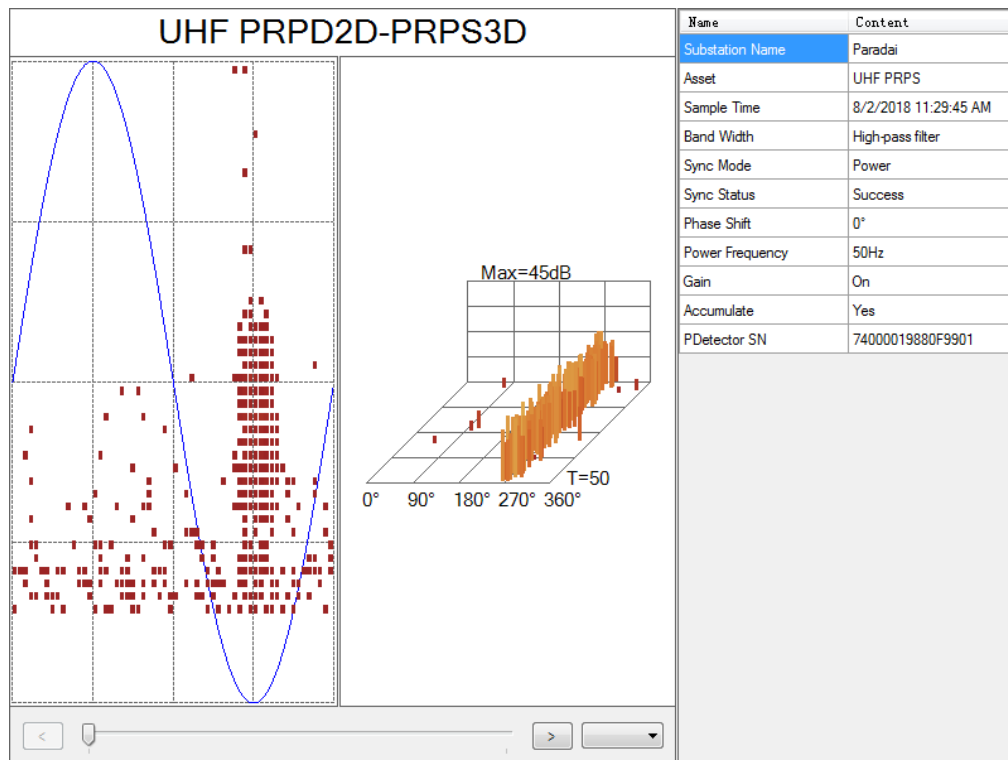
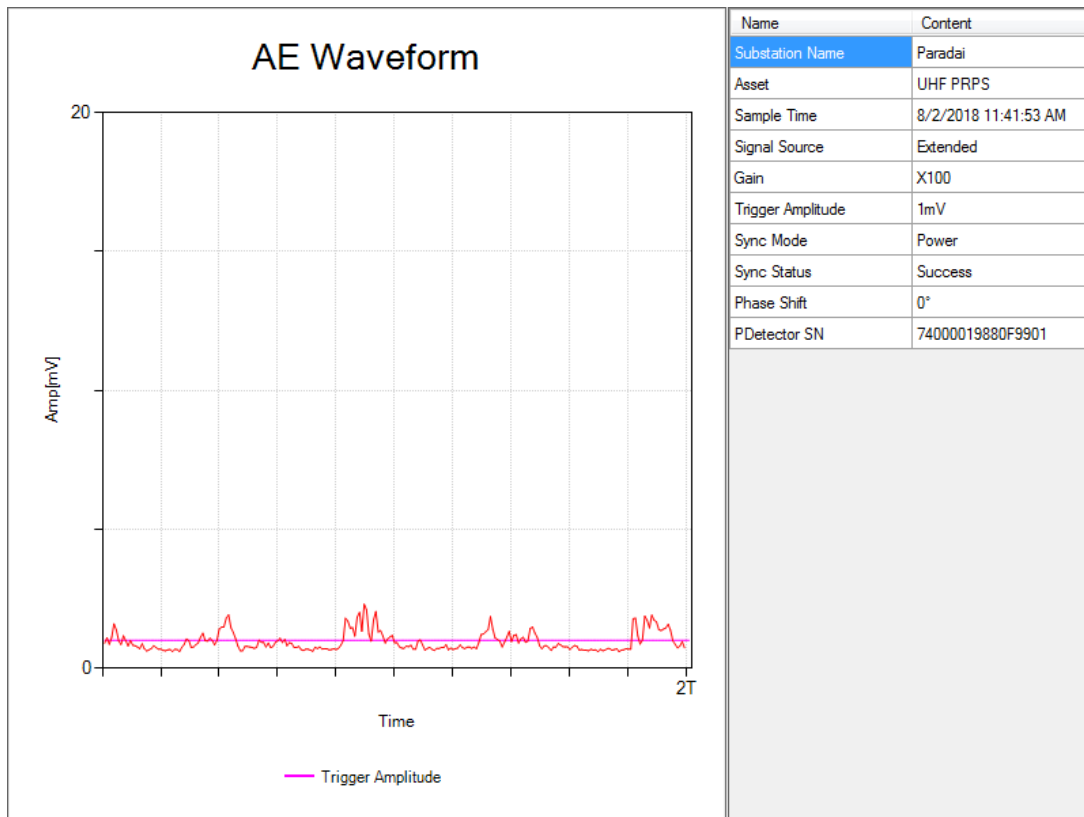
| PANEL NAME | (5) QM |

| DETECTOR NUMBER | PANEL NAME | TEV (dB) |
|---|---|---|
| 1 | (5) QM | 21 |

| COMMENT | Partial discharge (PD) pattern was found. |
| EVALUATION | Warning |

| SOLUTION | ควรทำการเปิดตู้เพื่อตรวจสอบการเสื่อมสภาพของอุปกรณ์ภายในหรือ Defect ที่เกิดจาก PD |

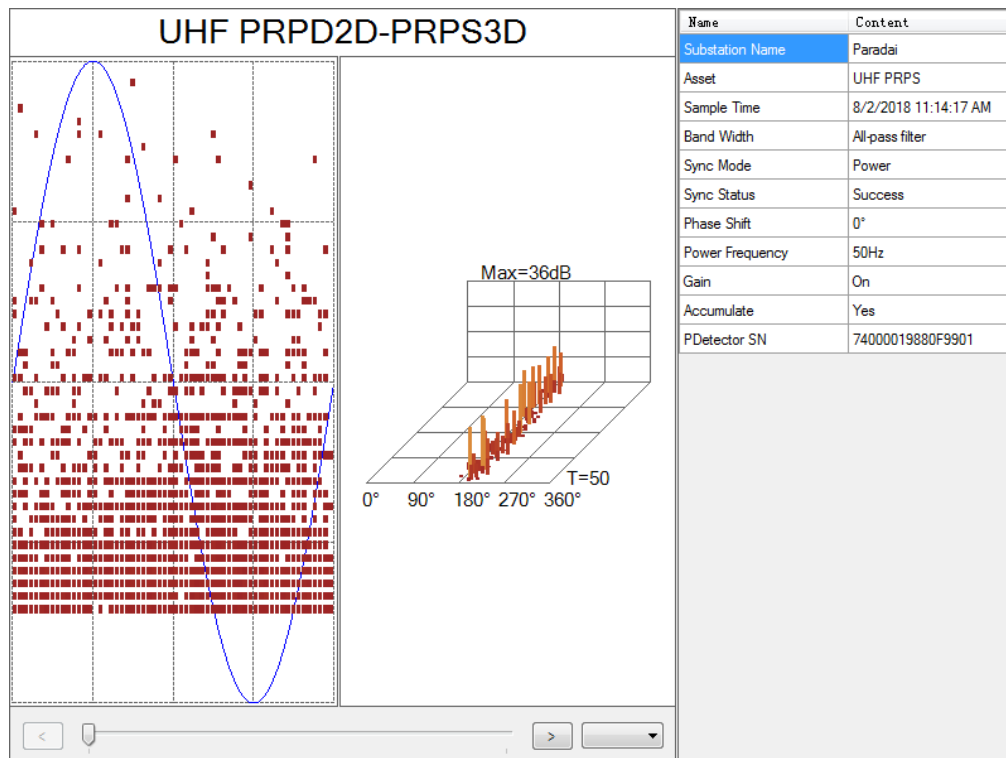
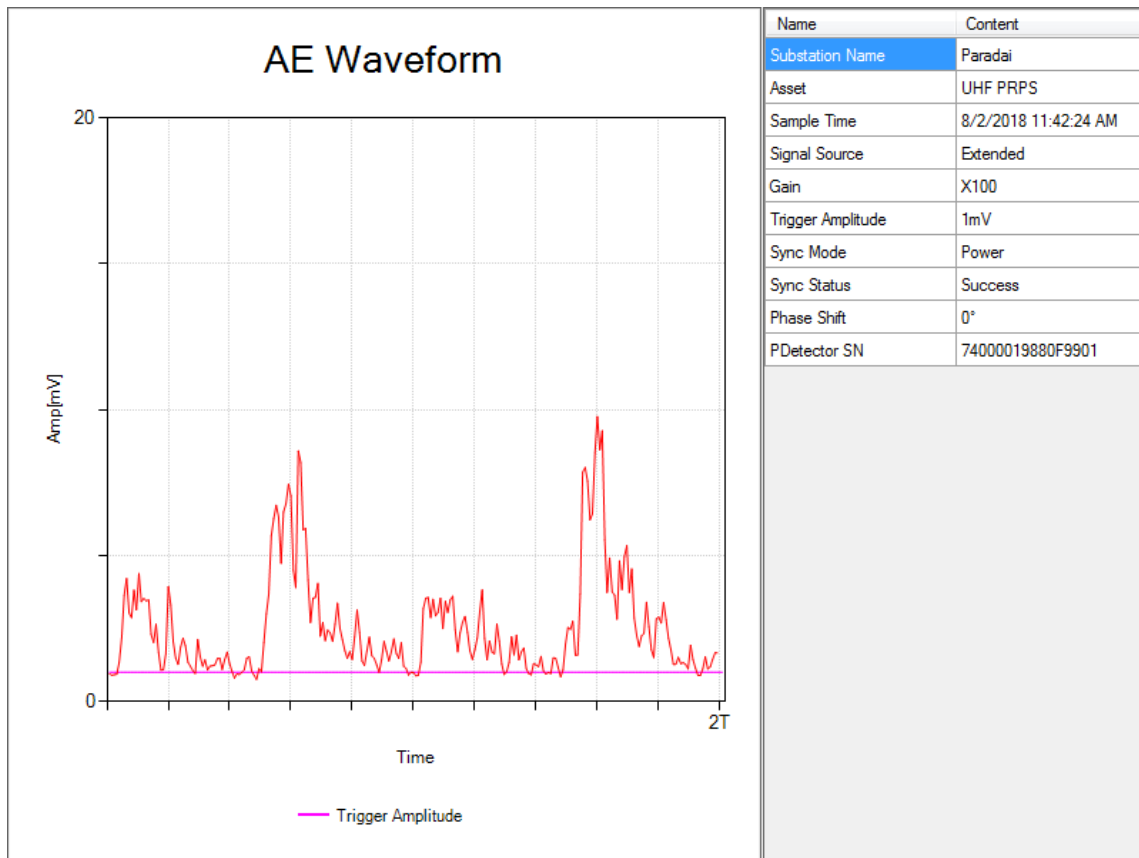
| PANEL NAME | (6) IM |

| DETECTOR NUMBER | PANEL NAME | TEV (dB) |
|---|---|---|
| 1 | (6) IM | 21 |

| COMMENT | Partial discharge (PD) pattern was found. |
| EVALUATION | Critical |

| SOLUTION | ควรทำการเปิดตู้เพื่อตรวจสอบการเสื่อมสภาพของอุปกรณ์ภายในหรือ Defect ที่เกิดจาก PD |

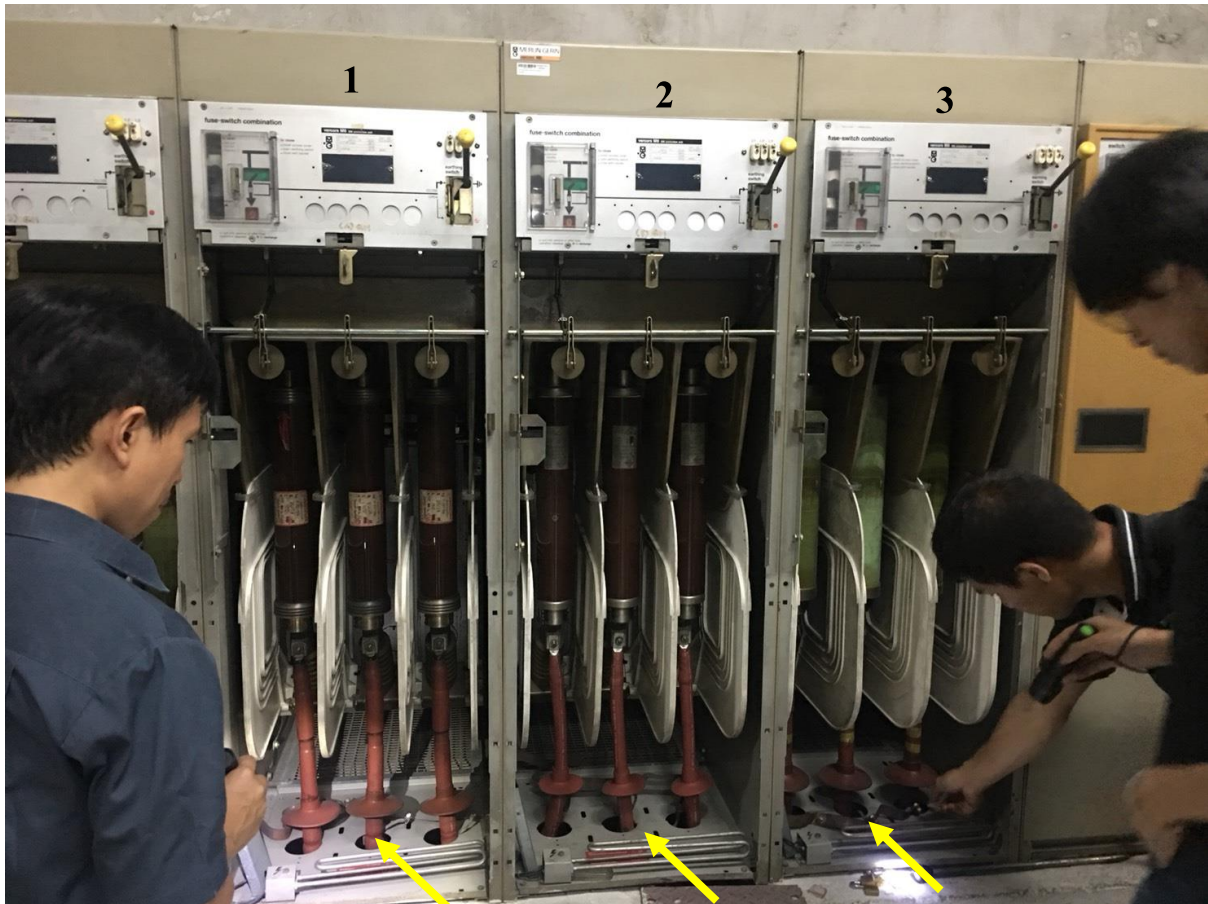
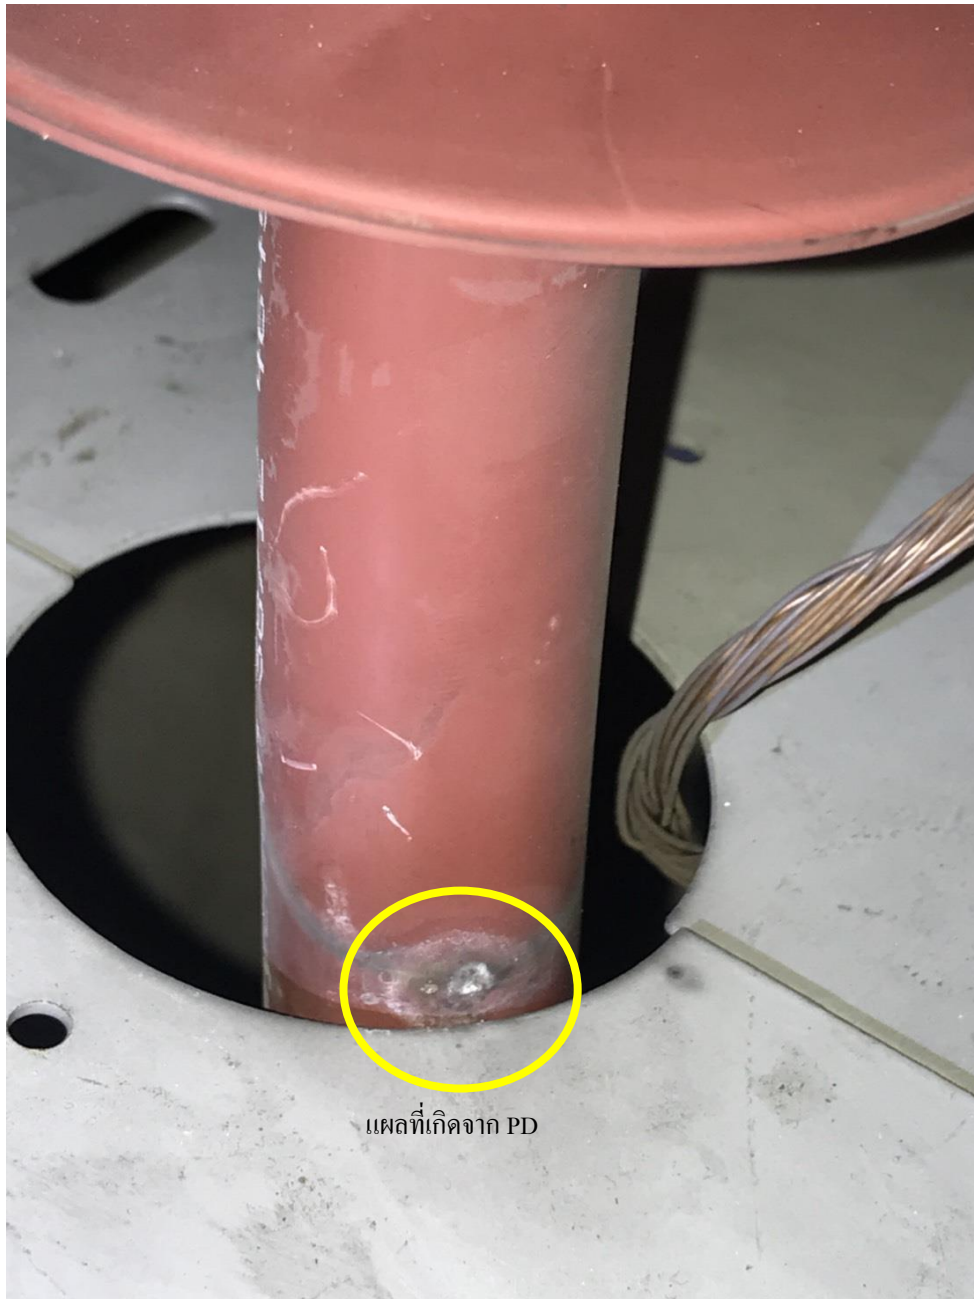
จากที่ได้ตรวจวัด Partial discharge ในห้องไฟฟ้า Paradise Park Mall 3 พบว่ามีการเกิด PD บริเวณตู้ RMU ดังผลการตรวจวัดในรายงานข้างต้น และได้มีการเปิดตู้เพื่อตรวจสอบการเสื่อมสภาพของฉนวนหรือ การเกิด Defect จาก PD พบว่ามี Defect ที่บริเวณ Terminator ที่เกิดจากการ Break down ทำให้มีแผลเกิดขึ้น ซึ่งควรรีบดำเนินการแก้ไขโดยการทำหัว Terminator ใหม่และทำการตรวจวัดซ้ำอีกครั้ง

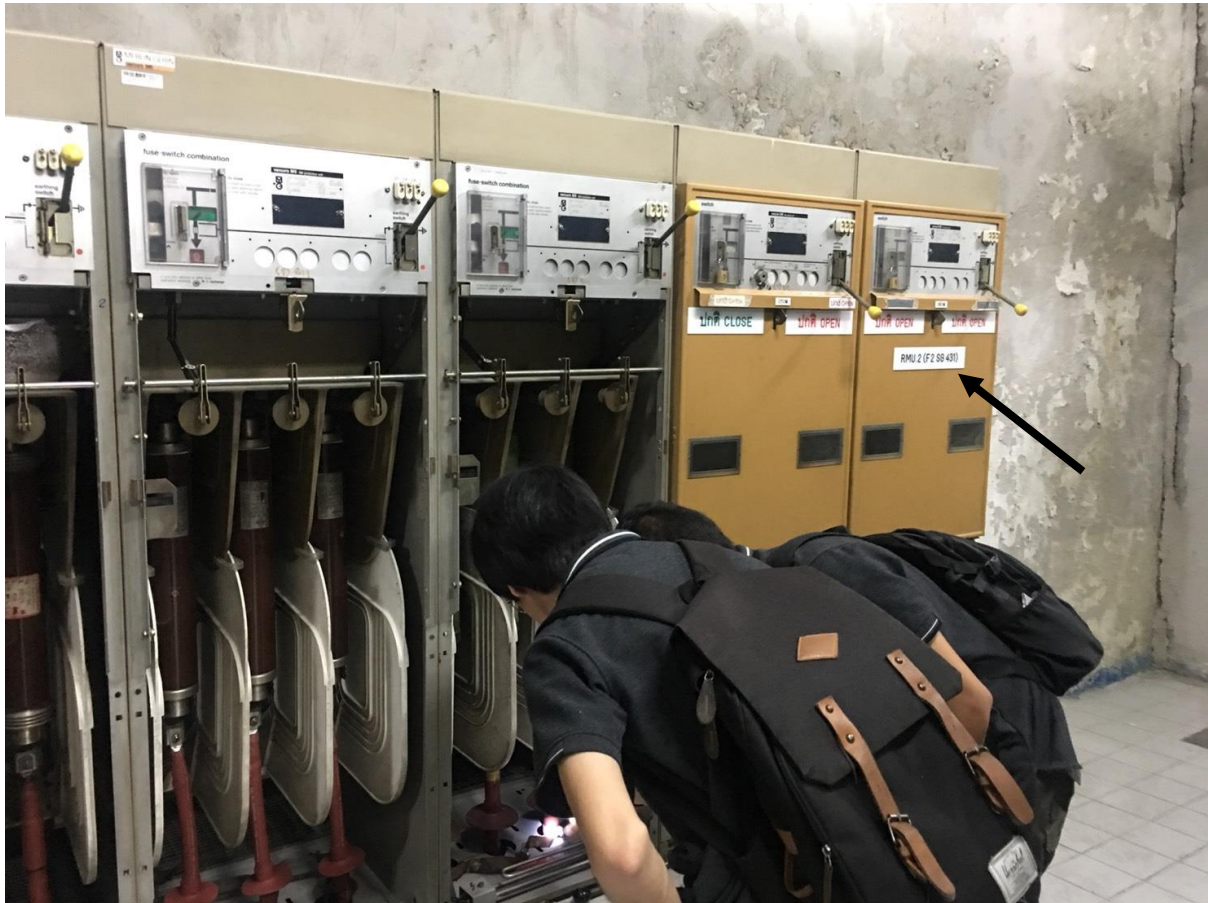
และพบว่าเกิดการเสื่อมสภาพของฉนวน ของ SF6 LBS ทำให้ภายในตู้เกิดโอโซนและเกิดความชื้นเป็นผลให้โลหะภายในตู้เกิดสนิม

เนื่องจากตู้ดังกล่าวเคยเกิดเหตุระเบิดมาก่อนจึงควรหยุดจ่ายไฟตู้นี้และดำเนินการเปลี่ยน ตู้ใหม่โดยด่วน

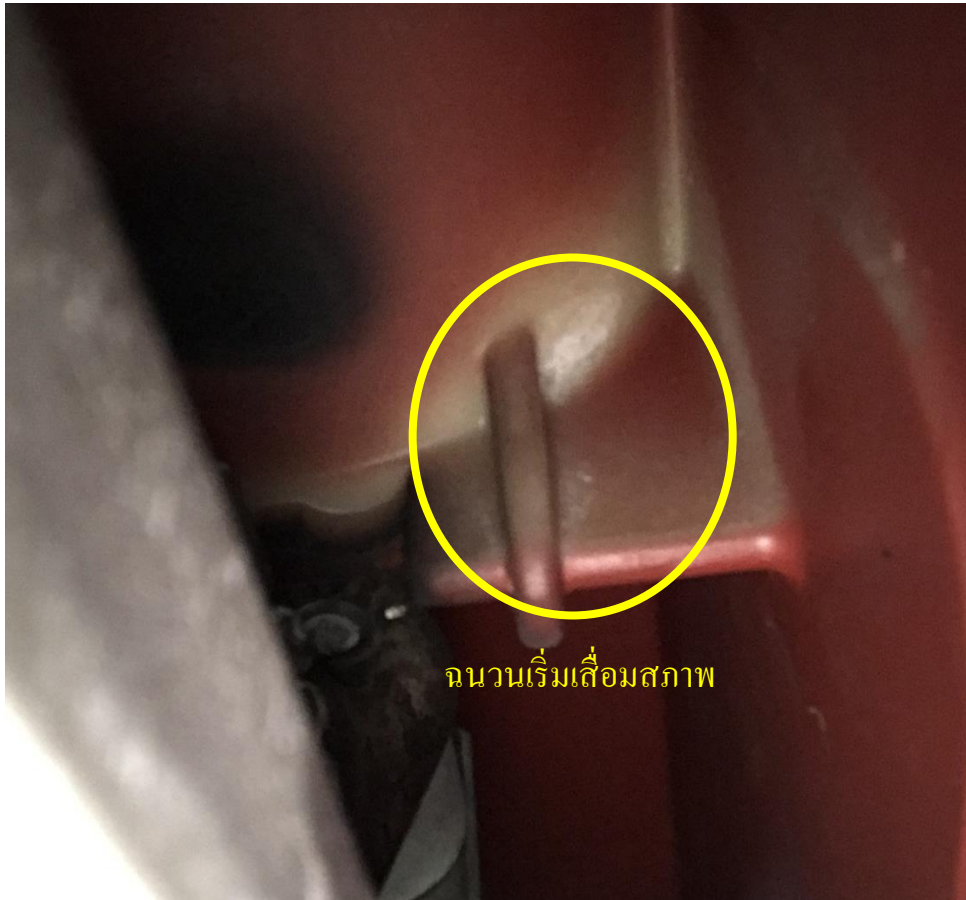
ฉนวนเริ่มเสื่อมสภาพ

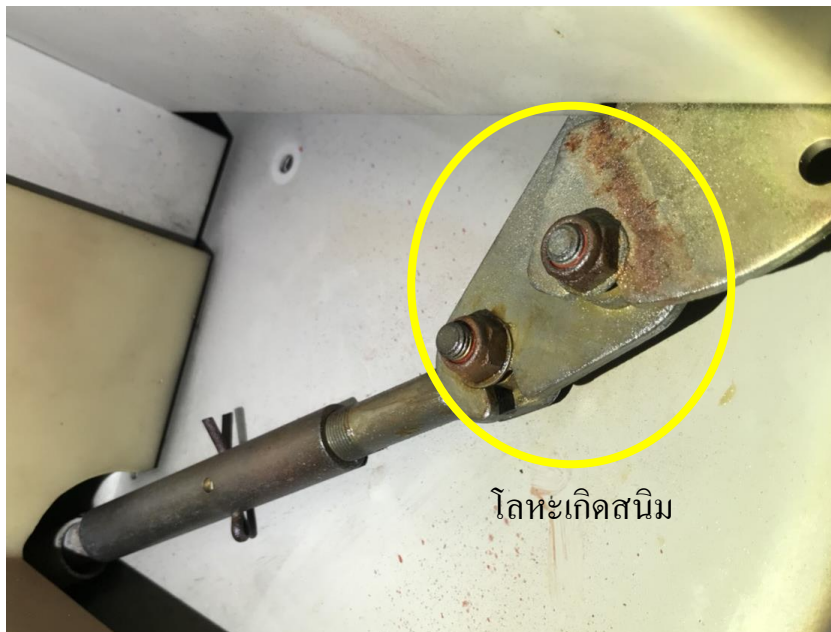
โลหะเกิดสนิม

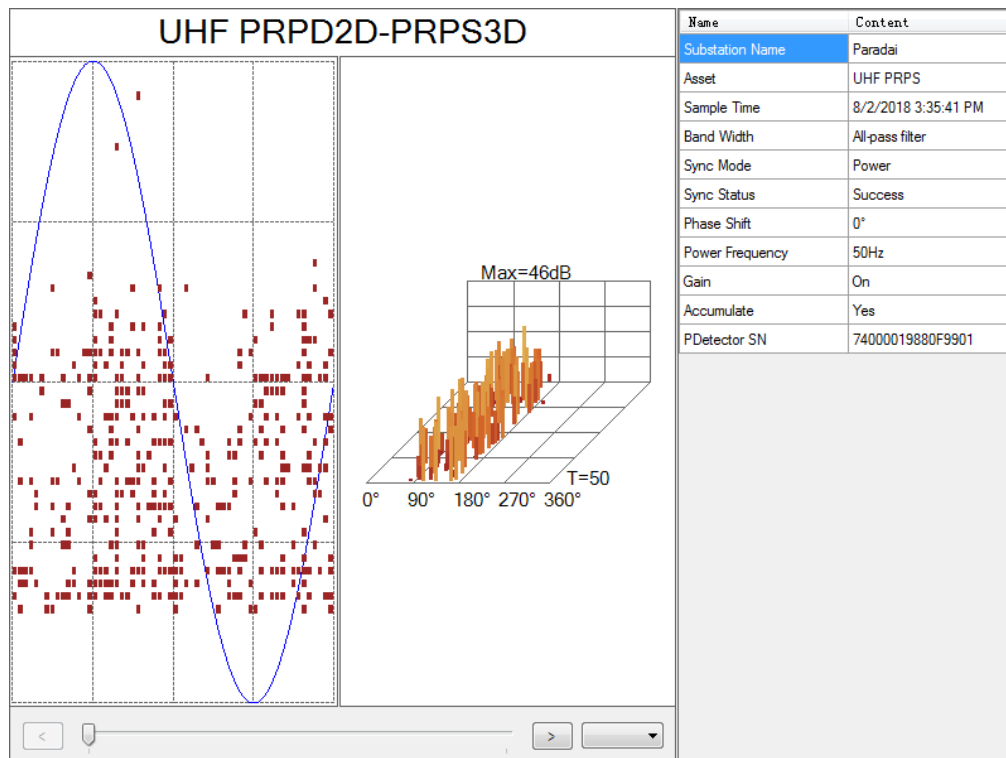
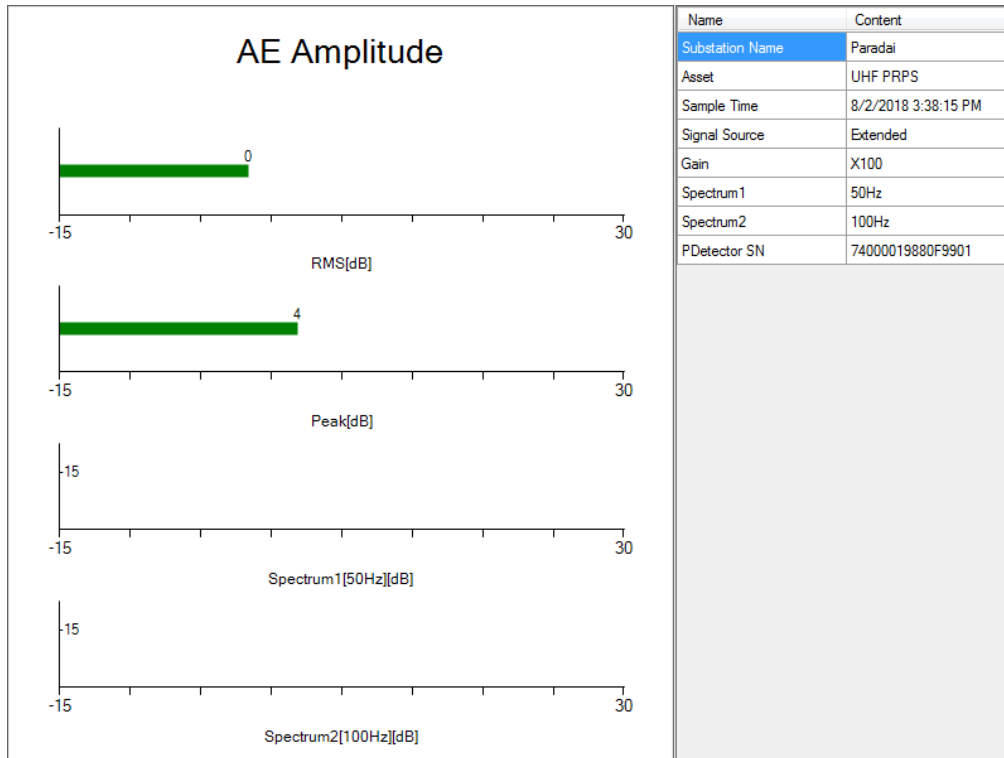
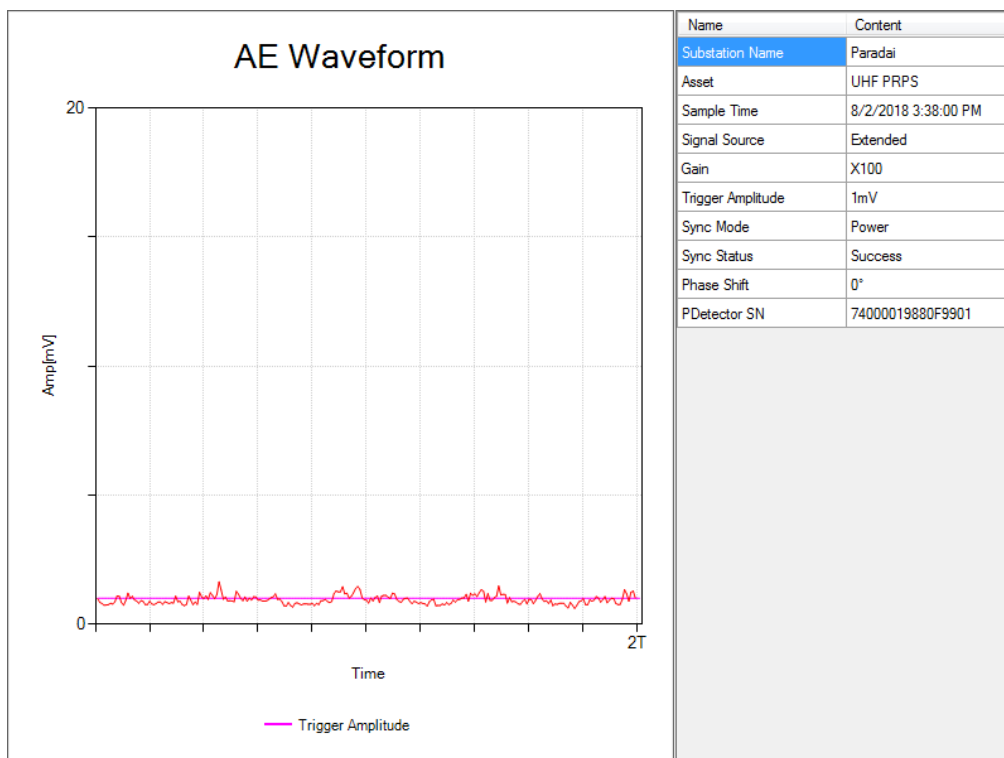
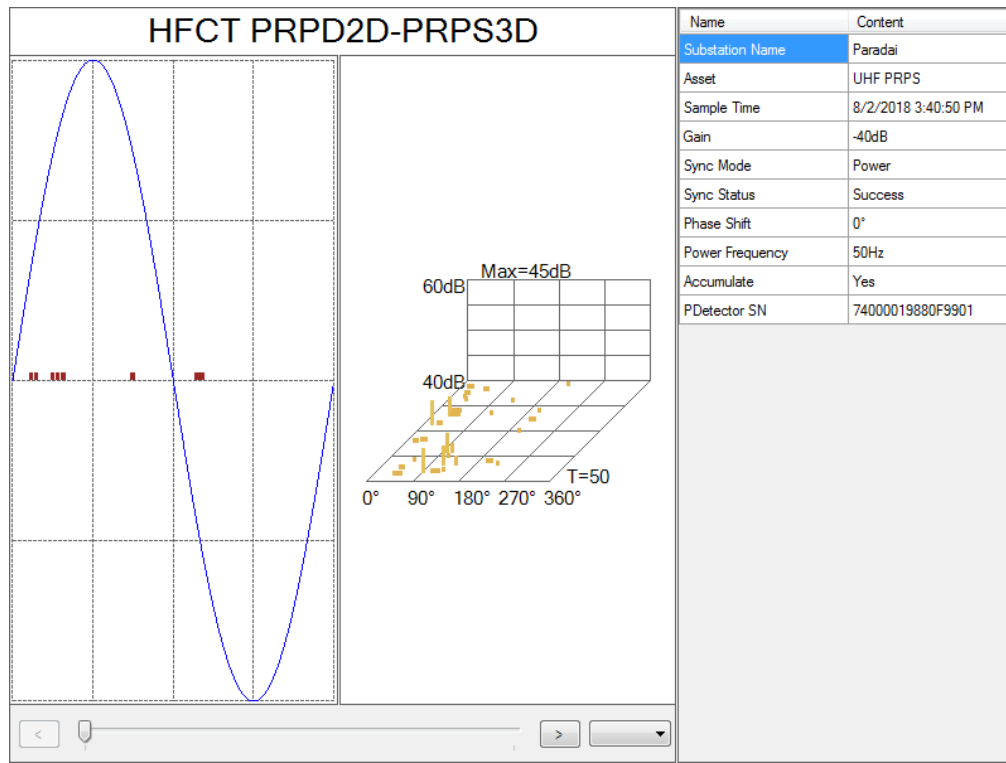
| PANEL NAME | PDP-S10 |

| DETECTOR NUMBER | PANEL NAME | TEV (dB) |
|---|---|---|
| 1 | PDP-S10 | 27 |

| COMMENT | Partial discharge (PD) pattern was found. |
| EVALUATION | Warning |

| SOLUTION | ควรทำการเปิดตู้เพื่อตรวจสอบการเสื่อมสภาพของอุปกรณ์ภายในหรือ Defect ที่เกิดจาก PD |

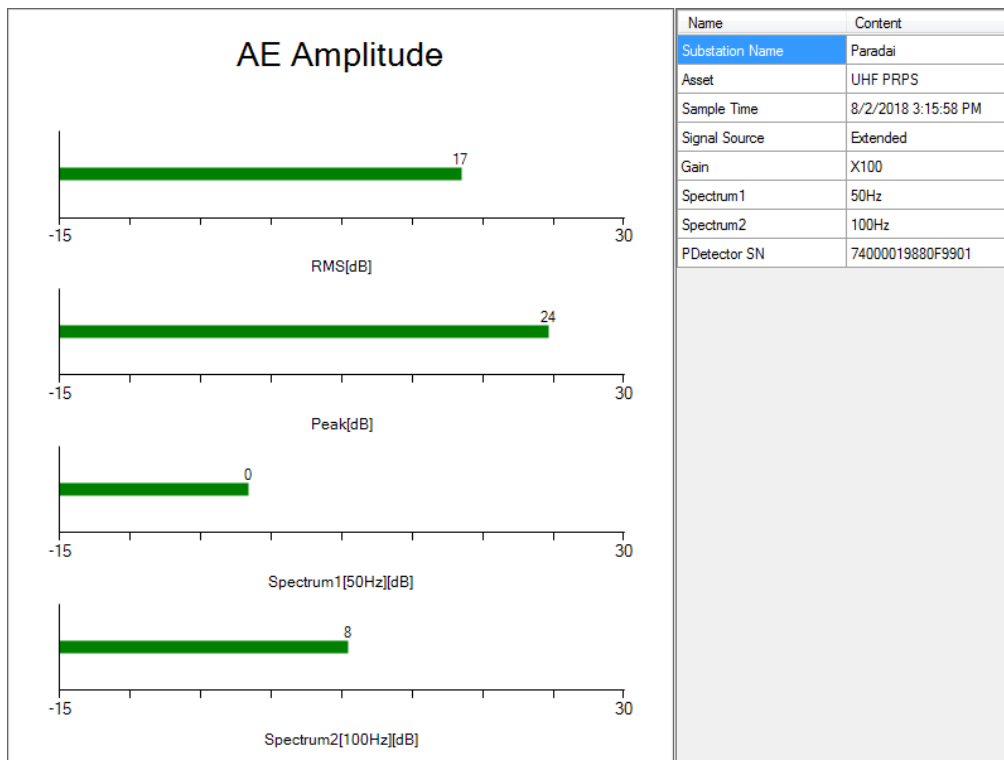
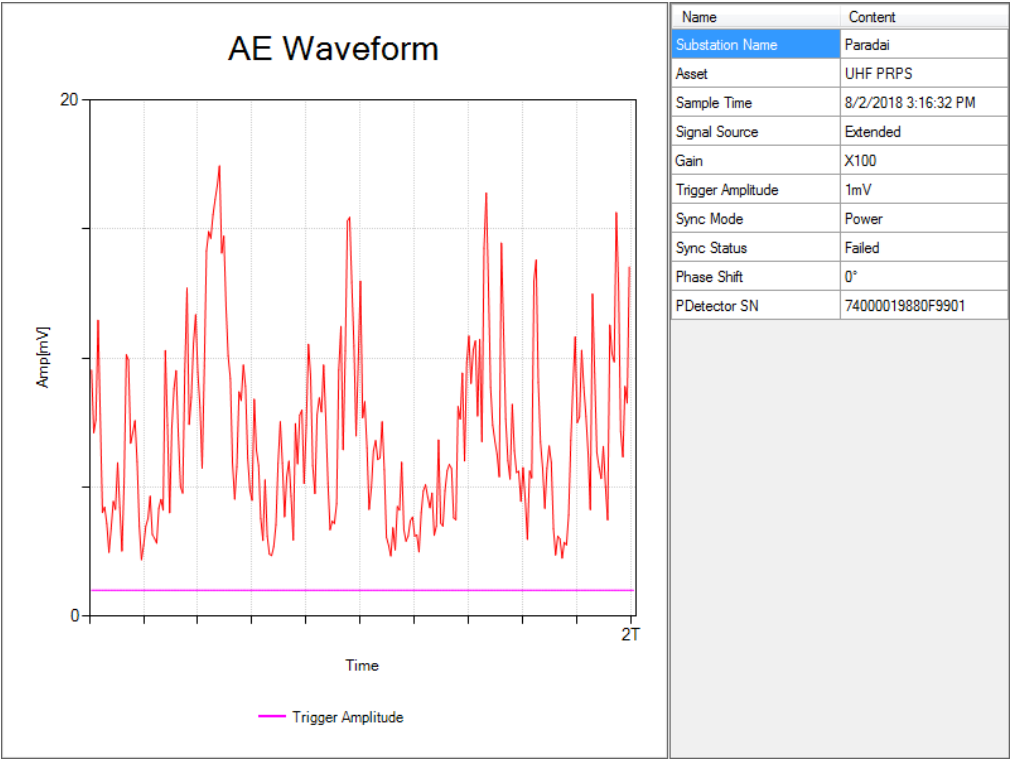
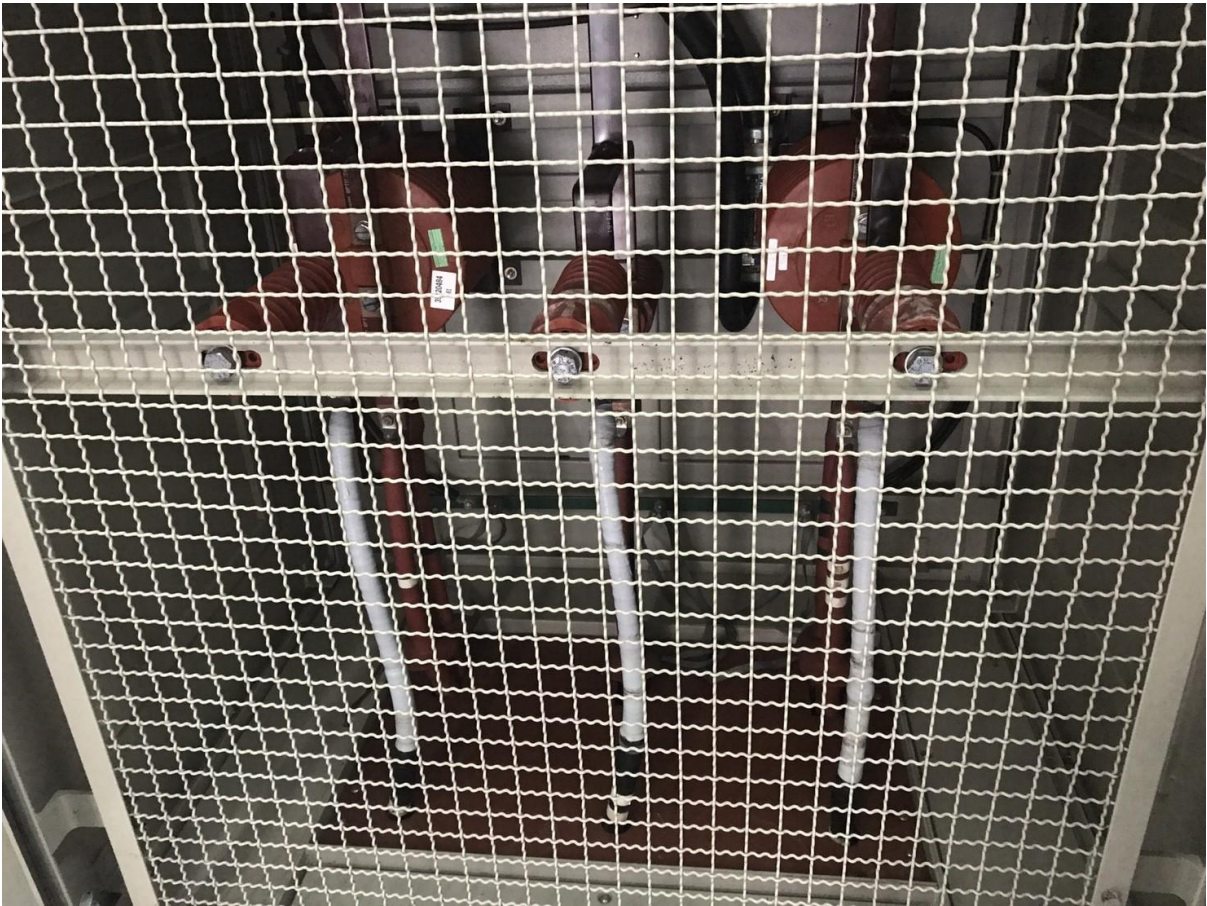
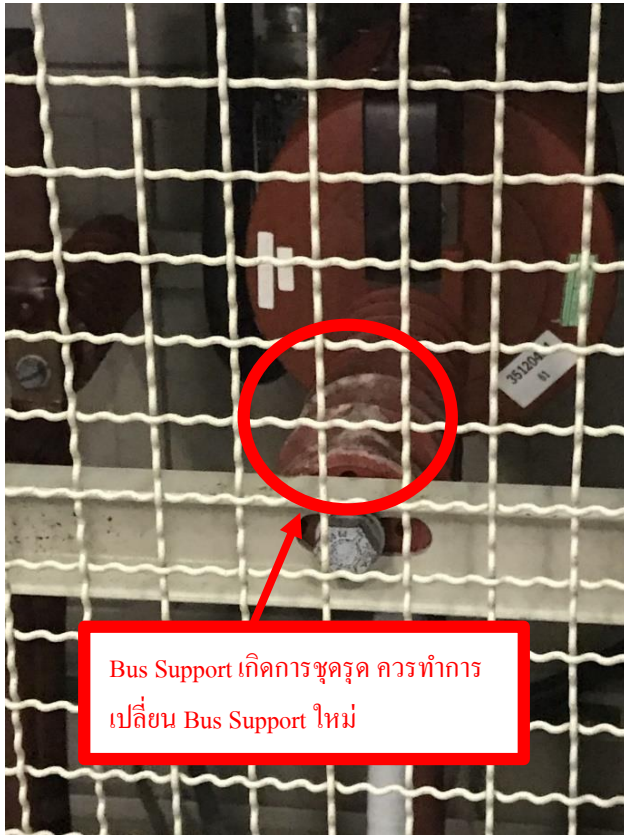
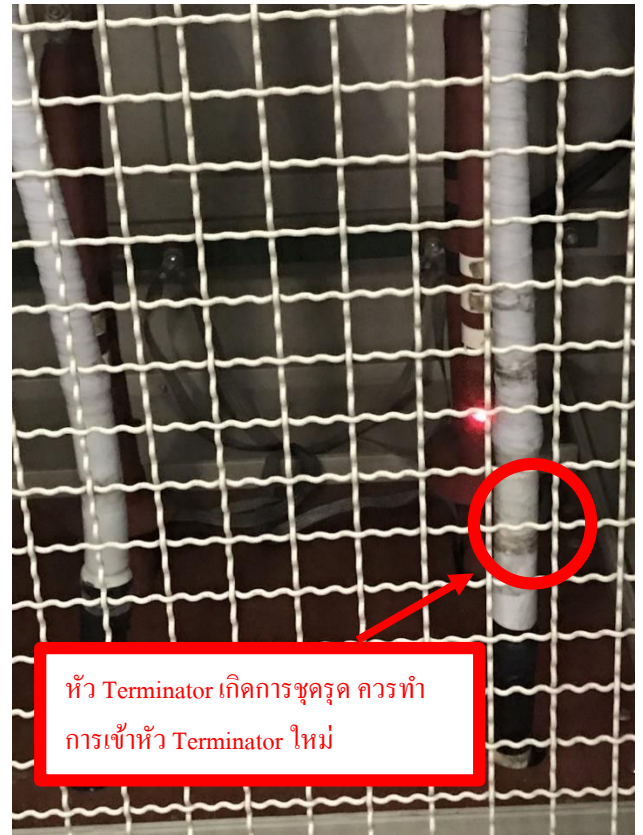
| PANEL NAME | F2 |

| DETECTOR NUMBER | PANEL NAME | TEV (dB) |
|---|---|---|
| 1 | F2 | 19 |

| COMMENT | Partial discharge (PD) pattern was found. |
| EVALUATION | <b>Critical</b> |

| SOLUTION | <ol style="list-style-type: none"> <li>1. ควรแจ้งให้การไฟฟ้าเปลี่ยน Bus Support และ ทำหัว Terminator ใหม่</li> <li>2. ทำการติดตั้ง Heater 50 W และทำการ Seal ตู้เพื่อป้องกันไอน้ำที่จะเข้าไปภายในตู้</li> </ol> |
