**CAUSE OF PLANT SHUT DOWN**

**DUE TO GROUNDING SYSTEM WHEN FAULT OCCURE AT 22KV POLE**

**DATE: OCTOBER 4<sup>th</sup> , 2018**

**ความเสียหายที่เกิดจาก Grounding system ทำให้ต้องทำ Ground resistance ให้ต่ำ ,  
ความเสียหายที่ป้องกันได้ .**

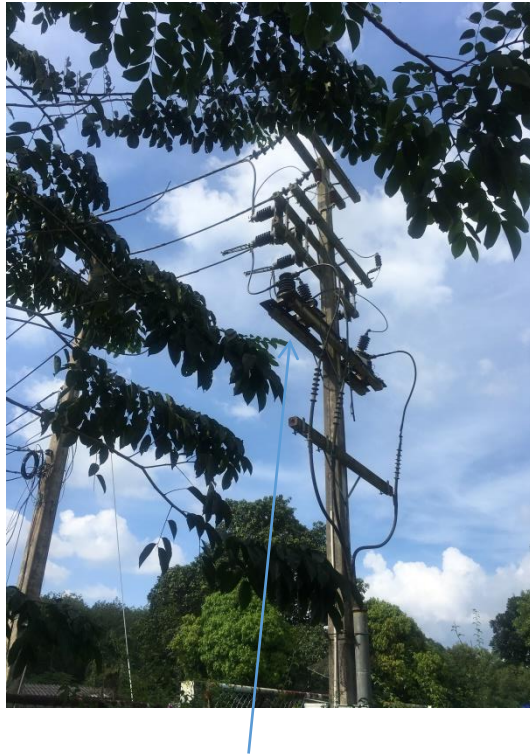
ทาง บริษัท ไชเมส เอ็นจิเนียริง จำกัด แจ้งว่าให้ทาง xxx ติดต่อการไฟฟ้าภูมิภาคเพื่อตรวจสอบ PT , CT ตามรูปที่ 1,2 ..

1. สาเหตุ รอง งู เลื้อยขึ้นเสา
2. สาเหตุ หลัก CT PT ชำรุด เนื่องจาก อายุการใช้งานมากกว่า 20 ปี
3. สาเหตุ หลัก CT PT ชำรุด CT PT ไม่ได้รับการบำรุงรักษาประจำปี

รูปที่ 1 CT PT ชำรุด

1. ติดตั้ง Snake guard ดำเนินการเรียบร้อย
2. ติดตั้ง 22 KV Pole mount load break switch ก่อนเข้า XXX เพื่อ ตรวจสอบ บำรุงรักษา CT PT
3. ตัดกิ่งไม้ให้ห่างจากเสา 5 เมตร เพื่อป้องกันงูกระโดดมาที่เสา ดำเนินการเรียบร้อย

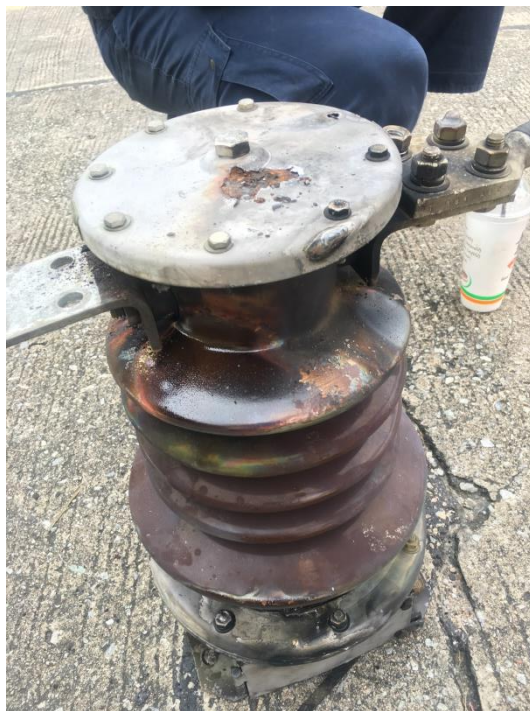
1. 22 KV PT CT ชำรุด และพบงูเขียวตายที่ CT 1 ตัว ตามรูปที่ ..2,4 , 13.
2. อุปกรณ์ Aux relay , transducer , protective relay ที่ตู้ 22 KV Incoming panel ( 52B ) ที่ห่างออกจากจุดที่เกิด Fault ไป 3 เมตร ชำรุดตามรูปที่ 14
3. อุปกรณ์ Aux relay , transducer , protective relay ที่ตู้ Generator control panel ( GCP ) ที่ห่างออกจากจุดที่เกิด Fault ไป 500 เมตร ชำรุดตามรูปที่ 14
4. อุปกรณ์ Aux relay , ที่ตู้ Turbine control panel ที่ห่างออกจากจุดที่เกิด Fault ไป 500 เมตร ชำรุดตามรูปที่ 14

รูปที่ 2 CT PT ชำรุด

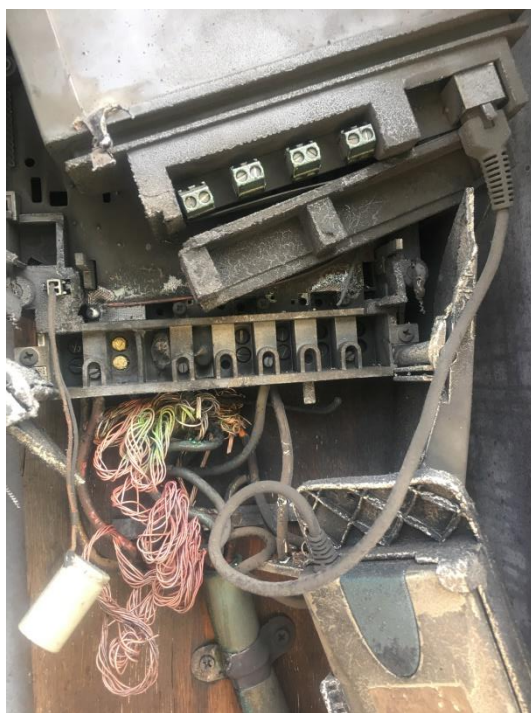
วันที่ 4 ตุลาคม 2561 เวลา 10.49 ทาง xxx แจ้งว่า PEA Revenue meter ชำรุด, Automatic reactive power regulator มีรอย Flash ที่ตู้ Generator control panel , มีรอย Flash ที่ตู้ 22 KV Incoming control panel ตามรูปที่ 3,4,5..

รูปที่ 3 PEA Revenue meter ชำรุด

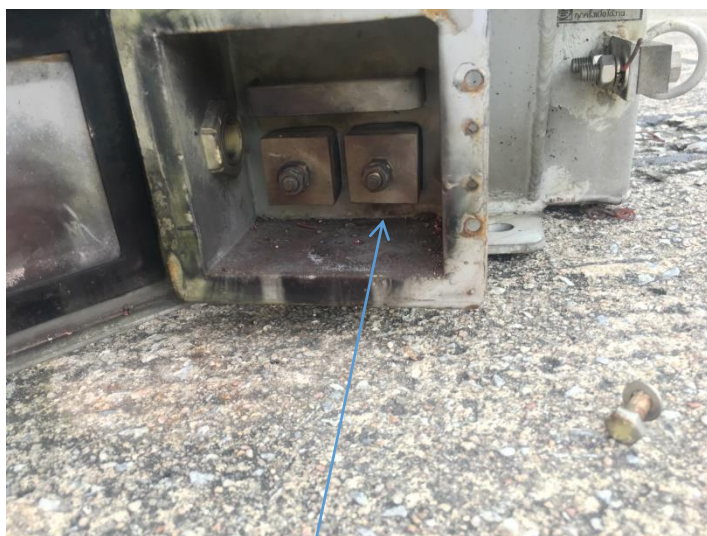
รูปที่ 4 Secondary terminal of PT เกิด Flash over

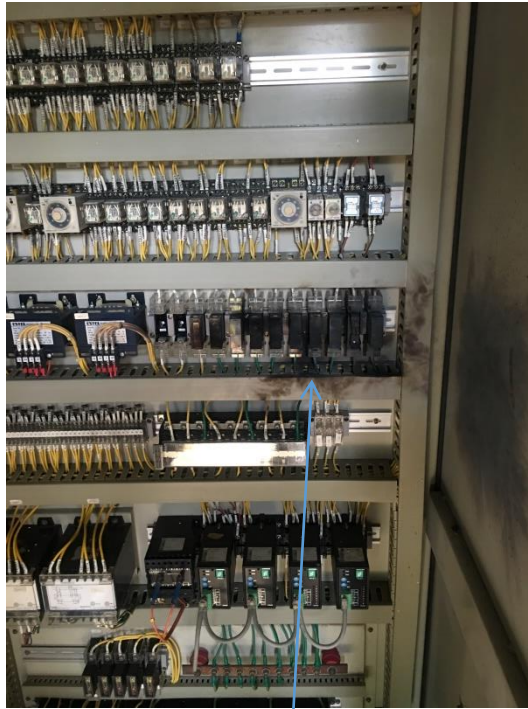
1. ตรวจสอบ Protection , Metering , Aux relay , Surge protection device, Annunciator , Communication device ที่ตู้ 52B Incoming panel พบว่า มีอุปกรณ์ชำรุดดังนี้
  - 1.1 Protective device - SEPAM F1 B07 , F2 SEPAM S42 , F3 SEPAM D22
  - 1.2 Metering device – Power quality meter CH3350-M ,
  - 1.3 Aux relay – LY4 , MM2XP-D DC 100 /110 , Aux relay G7K-412S DC 100 .
  - 1.4 Surge protection device – OTOWA GL-L2F
  - 1.5 Annunciator - FUJI ANNUNCIATOR RELAY RV3
  - 1.6 Communication Device – M System PU2 , Link adapter DAL-3-5

1. 22 KV Incoming panel ( 52 B ) ติดตั้ง ใกล้ 22 KV Pole 3 meter
2. Ground resistance มีค่าสูง 33 ohm
3. เกิด Remote earth voltage ระหว่าง 52B กับ GCP , Turbine control panel ทำให้เกิด Flash over ที่ Low voltage equipment จะทำการทดลองให้เห็นในภายหลัง

รูปที่ 5 ที่ 52 B - Flash over ที่ Surge protector device

1. ติดตั้ง Ground rod ของ 22 KV Pole ห่างจากตู้ 52B 15 เมตร ติดตั้งเรียบร้อย 5.17 ohm เพื่อลดผลของ Remote earth voltage
2. ติดตั้ง Ground rod ของ Instrument ห่างจากตู้ 52B 15 เมตร ติดตั้งเรียบร้อย 5.50 ohm เพื่อลดผลของ Remote earth voltage
4. Isolate communication cable ระหว่าง 52B , GCP , Turbine control panel ด้วย fiber optic เพื่อกำจัดผลของ Remote earth voltage
5. ติดตั้ง Station service transformer , Battery charger , battery ที่ 52B เพื่อไม่ให้เกิด Remote earth voltage ที่ GCP และ Turbine control panel
6. เปลี่ยน Insulator of bus support ของ Low voltage ground bar ให้ยาว ขึ้น

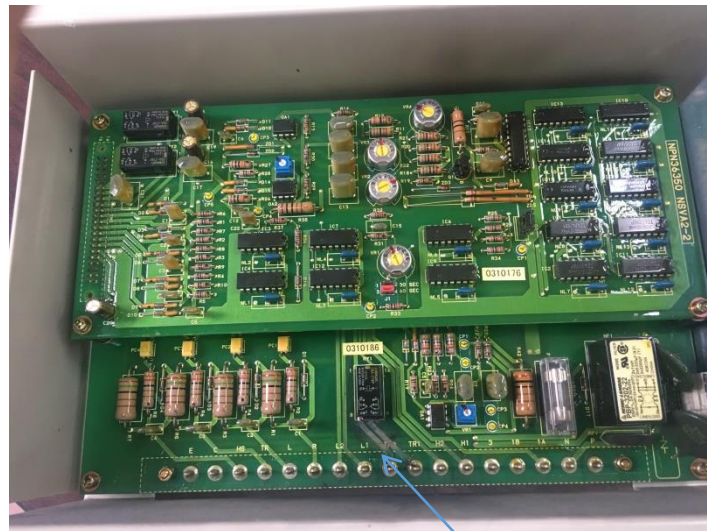
2.1 Protective device - Ground over voltage relay Type MVG-A2V-RD 516PGA , automatic reactive power regulator เสีย ช่อมใช้งานได้ , static voltage adjuster เสีย ช่อมใช้งานได้

รูปที่ 6 ที่ GCP Panel - Flash over ที่ static voltage adjuster

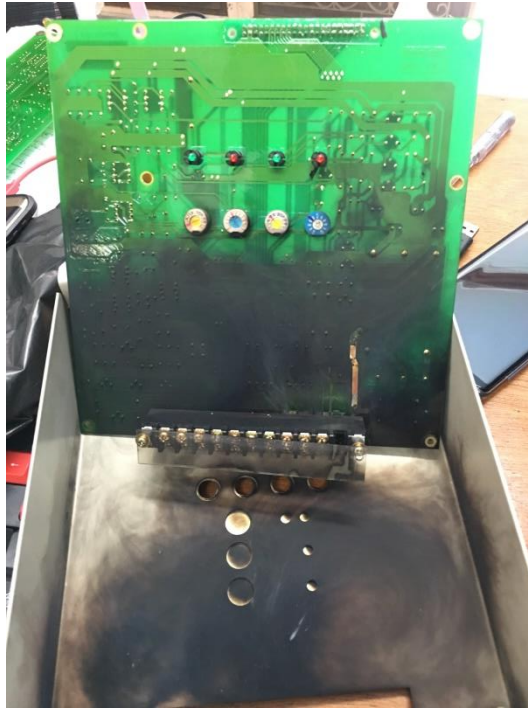
รูปที่ 7 ที่ GCP Panel - Flash over ที่ reactive power regulator

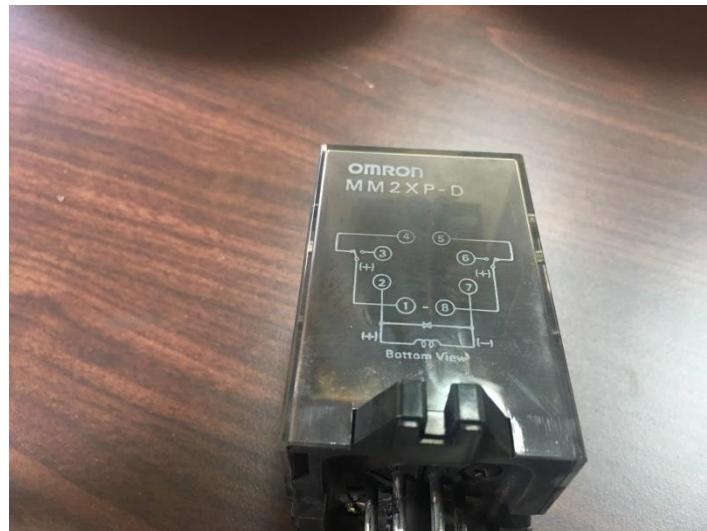
2.2 Aux relay – LY4 , MM2XP-D DC 100 /110 , Aux relay G7K-412S DC 100 .

รูปที่ 8 ที่ GCP Panel - Flash over ที่ aux relay

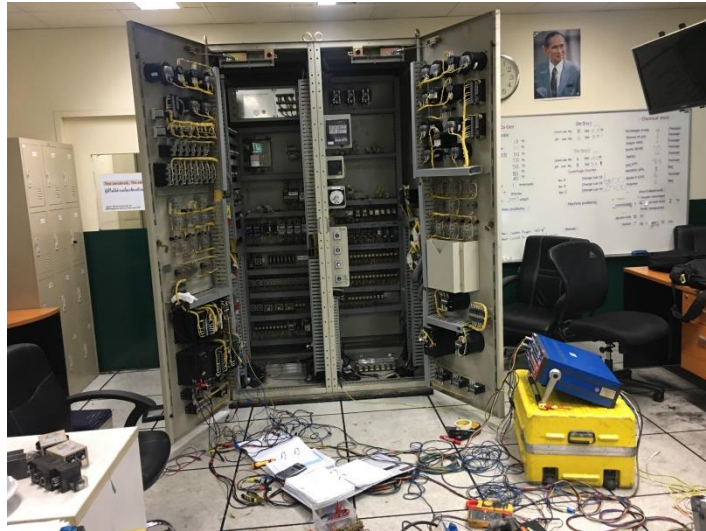
រូបទី ៩ រូបថត GCP Panel - Protective relay , metering, control device test

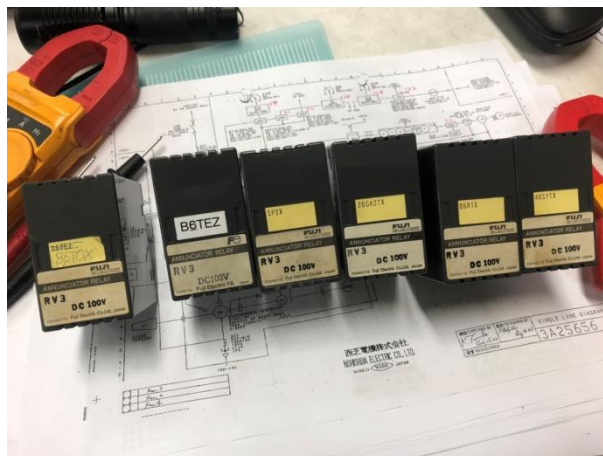
រូបទី ១០ រូបថត GCP Panel - Annunciator damage

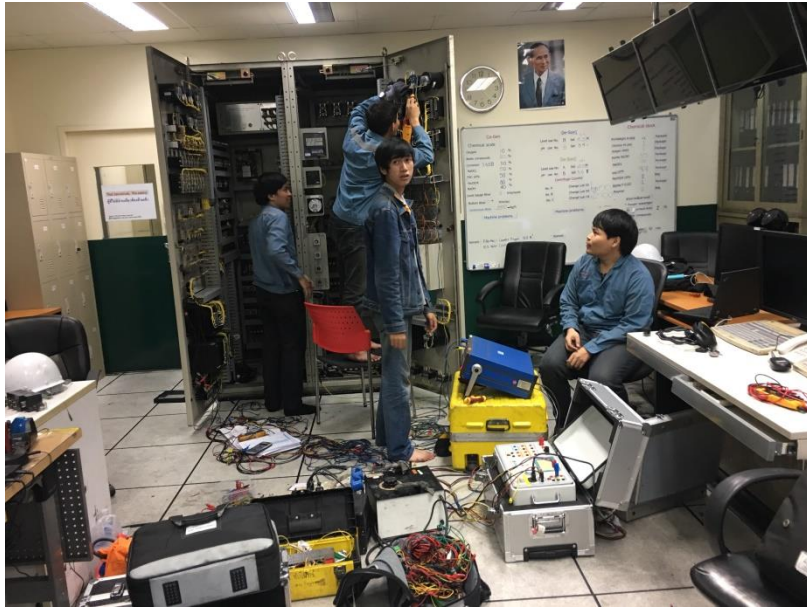
รูปที่ 12 ที่ GCP Panel - Test and Repair - Protective , metering and control device

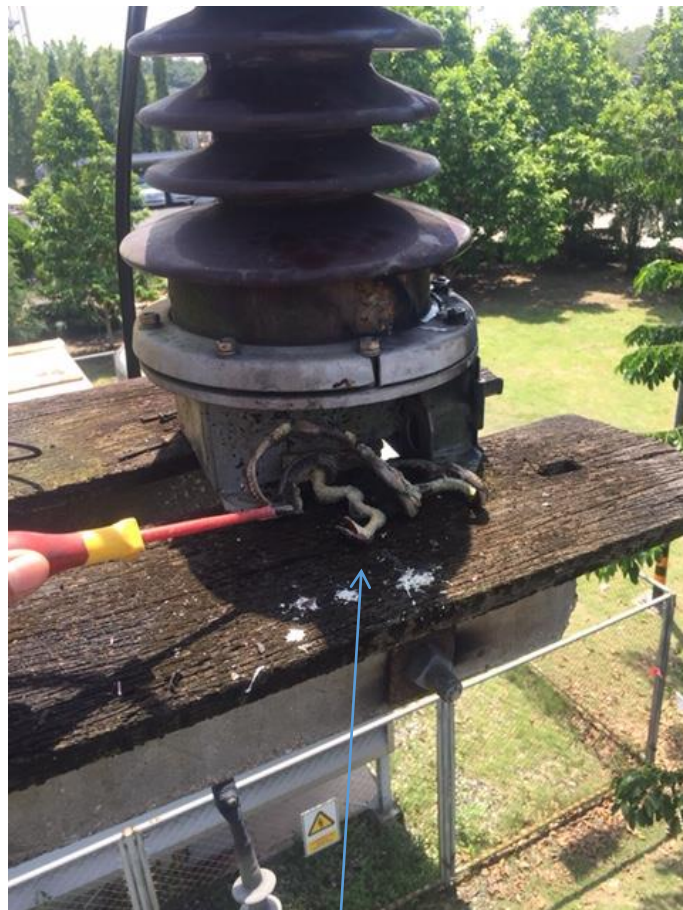
รูปที่ 13 CT ที่ งู ทำให้ Fault ที่ขึ้นไปเพียงชั้นล่างของดุกด้วย

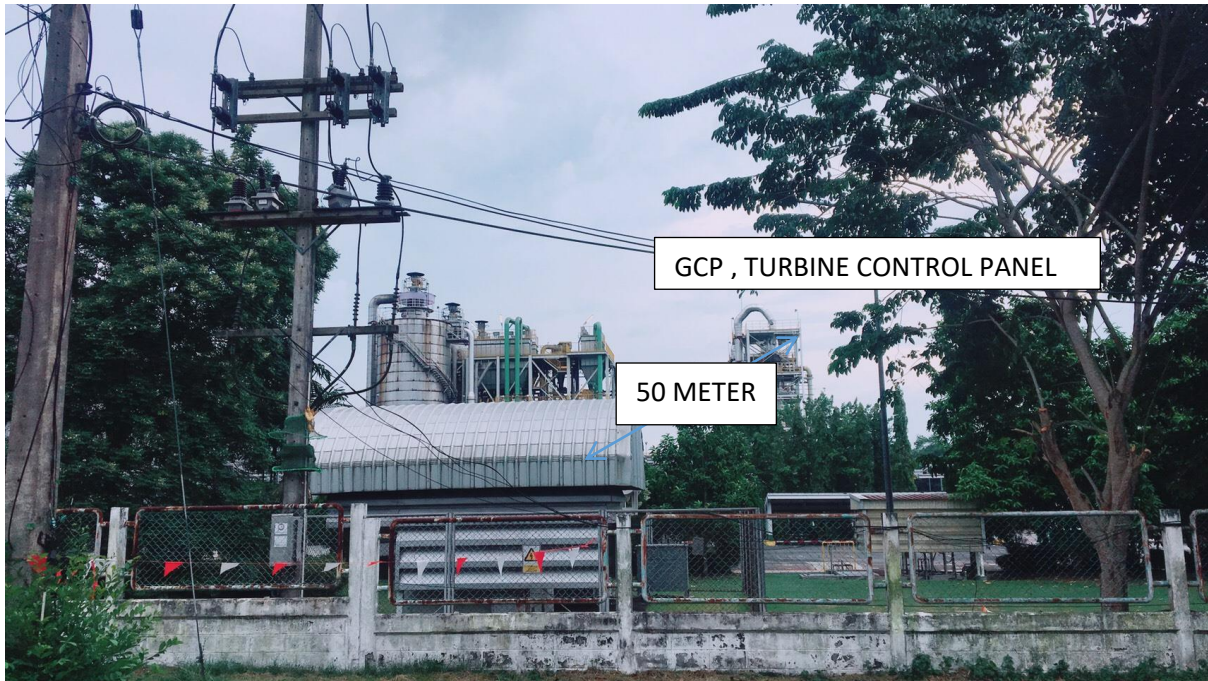
รูปที่ 14 ตำแหน่ง CT PT , 52B TO GCP , TURBINE CONTROL PANEL 50 METER

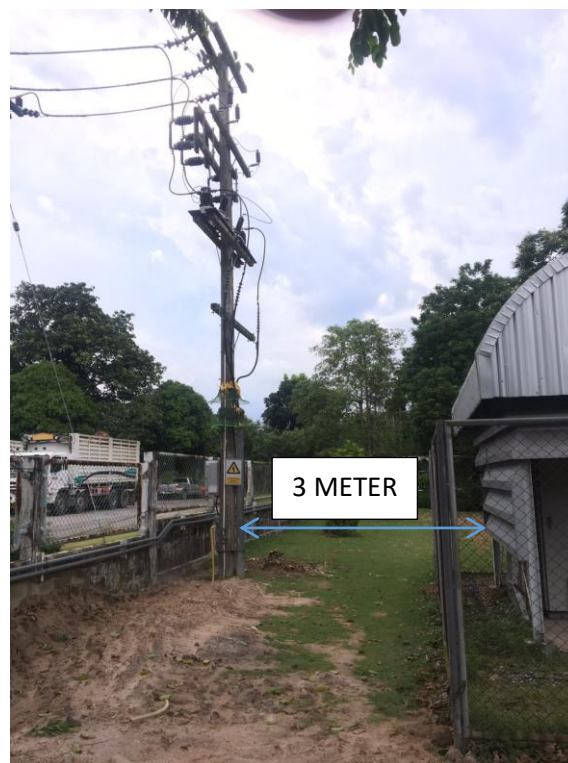
รูปที่ 15 ตำแหน่ง Pole , 52 B

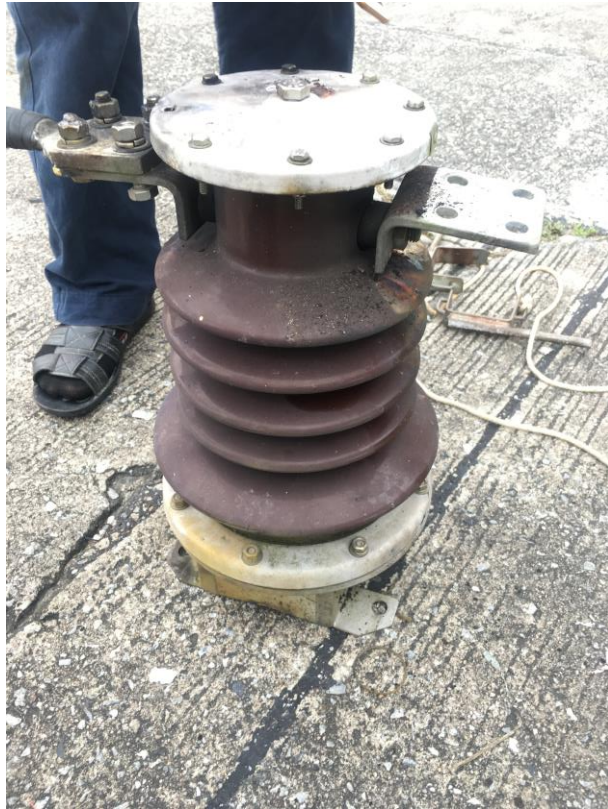
รูปที่ 16 CT ที่เสื่อมสภาพทำให้เกิด Fault

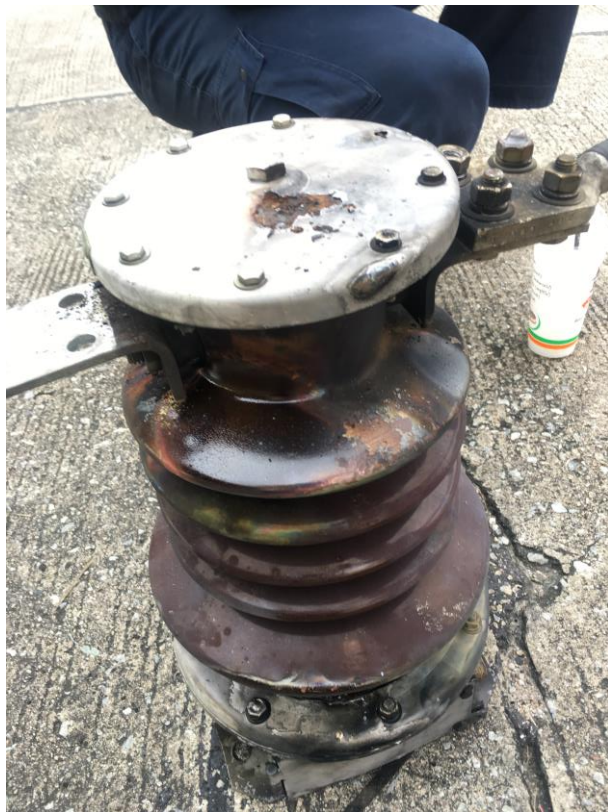
รูปที่ 17 CT ที่เสื่อมสภาพทำให้เกิด Fault

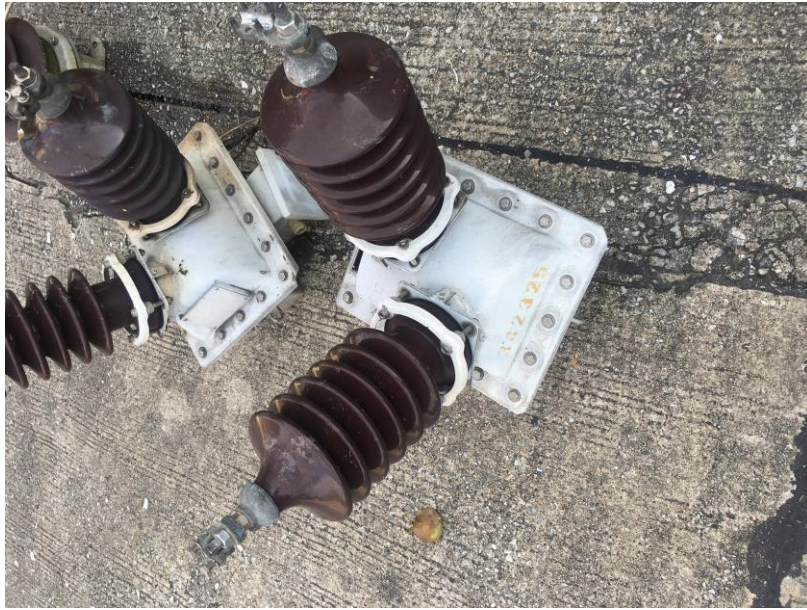
รูปที่ 18 PT ที่เสื่อมสภาพทำให้เกิด Fault

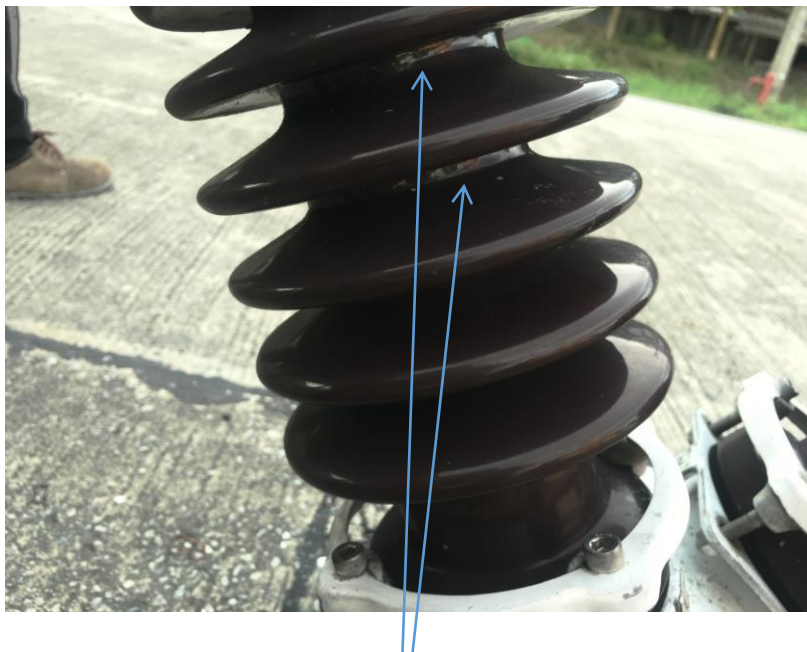
รูปที่ 19 PT ที่เสื่อมสภาพทำให้เกิด Fault
