FAULT REPORT

AJINOMOTO CO., (THAILAND) LTD.

DATE: April 22th, 2017

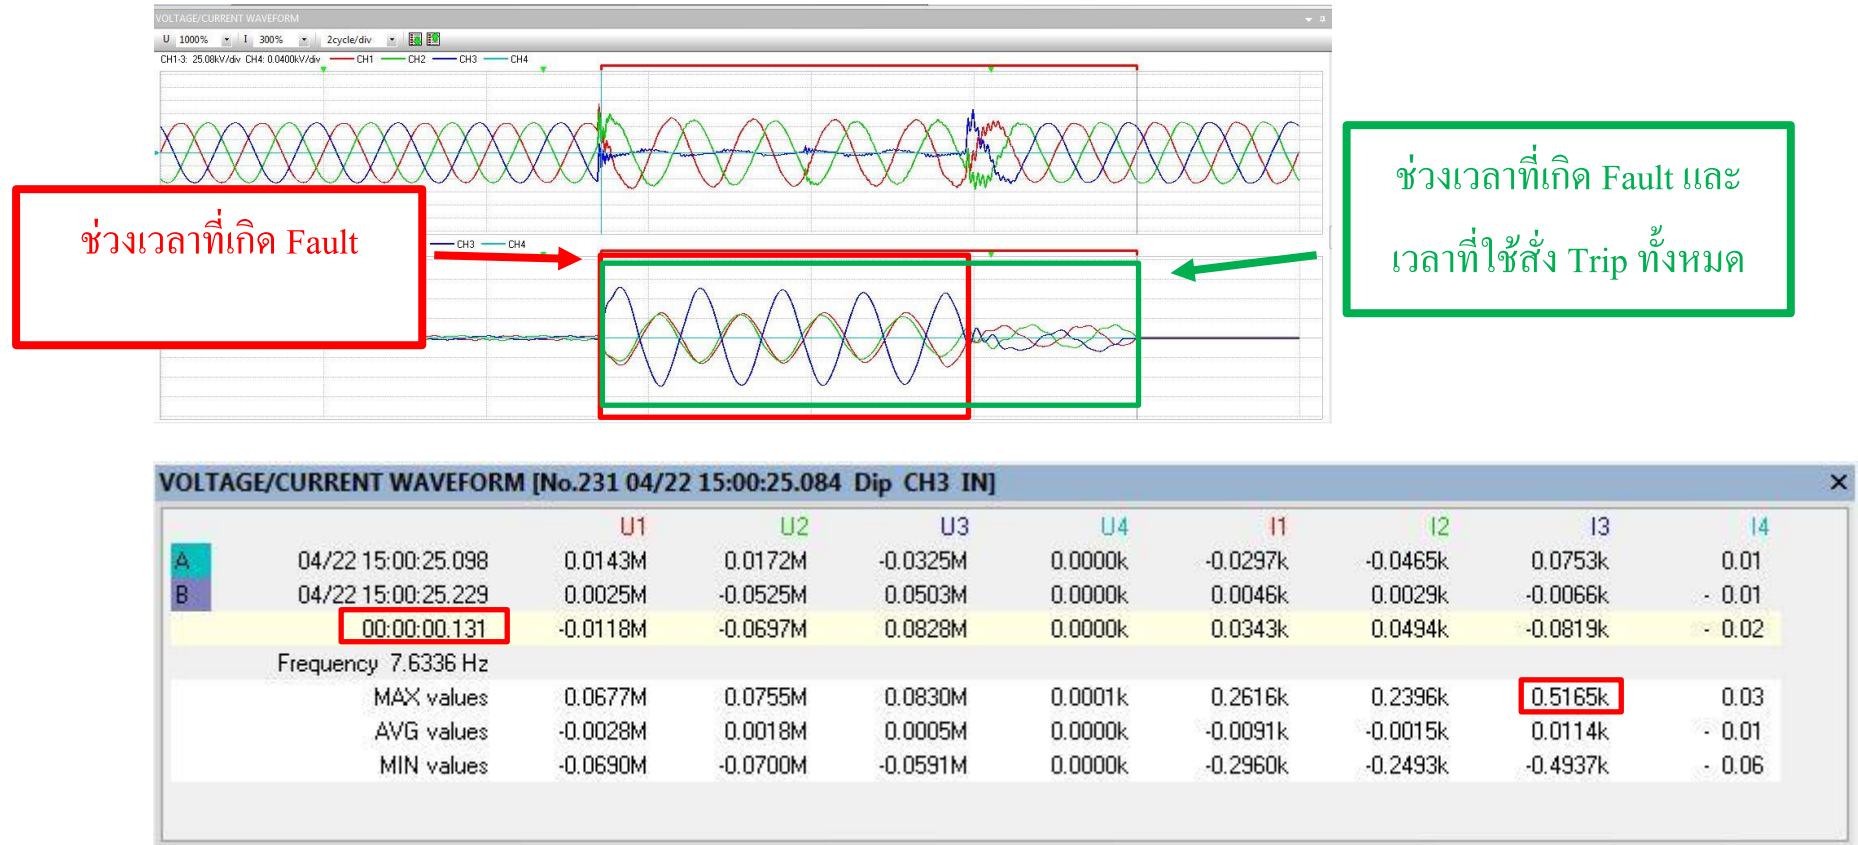
1. Single Line to Ground Fault

จากสัญญาณ เมื่อเวลา **15:00:25.084** เริ่มมี การเกิด fault ที่เฟส T โดยมีกระแสอยู่ที่ $I_{p-p} = 500 \text{ A}$ หรือ $I_{RMS} = 364.92 \text{ A}$

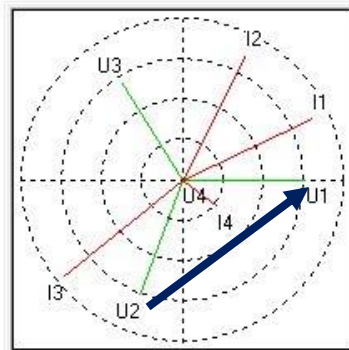
โดยทิศทางของ Power จะกลับทางหรือมีการจ่ายกำลังไฟฟ้าออกจากนอกรองงาน โดยดูจากมุมได้ดังภาพ

จากภาพ จะเห็นได้ว่ากระแส I3 จะมี ทิศทางตรงกันข้ามกับแรงดัน U_{23} โดยในที่นี้จะแทนโดยเส้นสีน้ำเงิน จึงทำให้ Function Directional Overcurrent ทำงานเพราะมีมุมต่างเฟสกันประมาณ 180 องศา โดยใช้เวลาในการสั่ง Trip ทั้งหมด 131 ms แต่เวลาที่เกิด Fault จริงแค่ 89 ms

1. ควรจะแก้ไข Disturbance Records ของ Function Directional Overcurrent I2 จากที่ต้องบันทึกตั้งแต่ตอนกระแสถึงที่กำหนด เปลี่ยนเป็นให้บันทึกตอนที่ส่ง Trip เท่านั้น เพราะ Function Directional Overcurrent I2 ตั้งกระแสไว้ต่ำมาก ทำให้เวลาที่มีการเริ่มเดินโหลดที่มีกระแสสูง จะทำให้ Relay มีการบันทึกค่า
