**PROJECT: CAUSE OF TRANSFORMER DAMAGE DUE TO CAPACITIVE LINK**

**NIPPON STEEL PIPE**

**FACTORY: RAYONG**

**SERVICED DATE: March 20 ,2017**

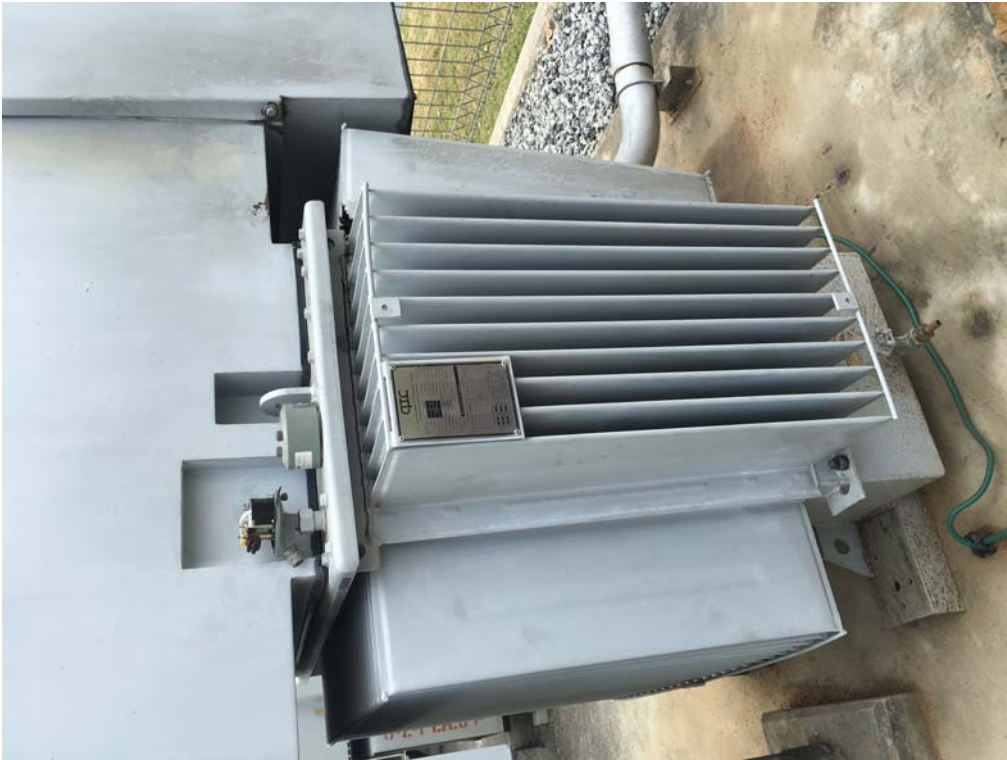
1. พบ Transformer ด้าน 6.6 KV ไม่ได้ต่อลง Ground หม้อแปลง ระเบิดตามรูปที่ 1
2. พบการชำรุดเฉพาะขดลวด Tap ดังรูปที่ 2 เนื่องจากการ Short circuit ระหว่าง TAP
3. พบมีรอย Arc เล็กน้อยที่ TAP ดังรูปที่ 3 เนื่องจาก Partial discharge
4. พบมีรอย ชำรุดของแกนเหล็ก เพียงเล็กน้อย เนื่องจาก Partial discharge ดังรูปที่ 4

1. เนื่องจาก Capacitive link ด้าน 22 KV มาที่ 6.6 KV Winding , มาที่ 22 KV TAP และมาที่ แกนเหล็ก ทำให้เกิด Partial discharge

รูปที่ 1 Transformer ไม่ได้ต่อลง Ground ด้าน 6.6 KV

1. ทำการต่อ 6.6 KV Transformer winding ลง Ground โดยตรง หรือผ่าน Ground potential transformer
2. ปรับปรุง Ground fault detector ให้เหมาะสมกับ Transformer grounding

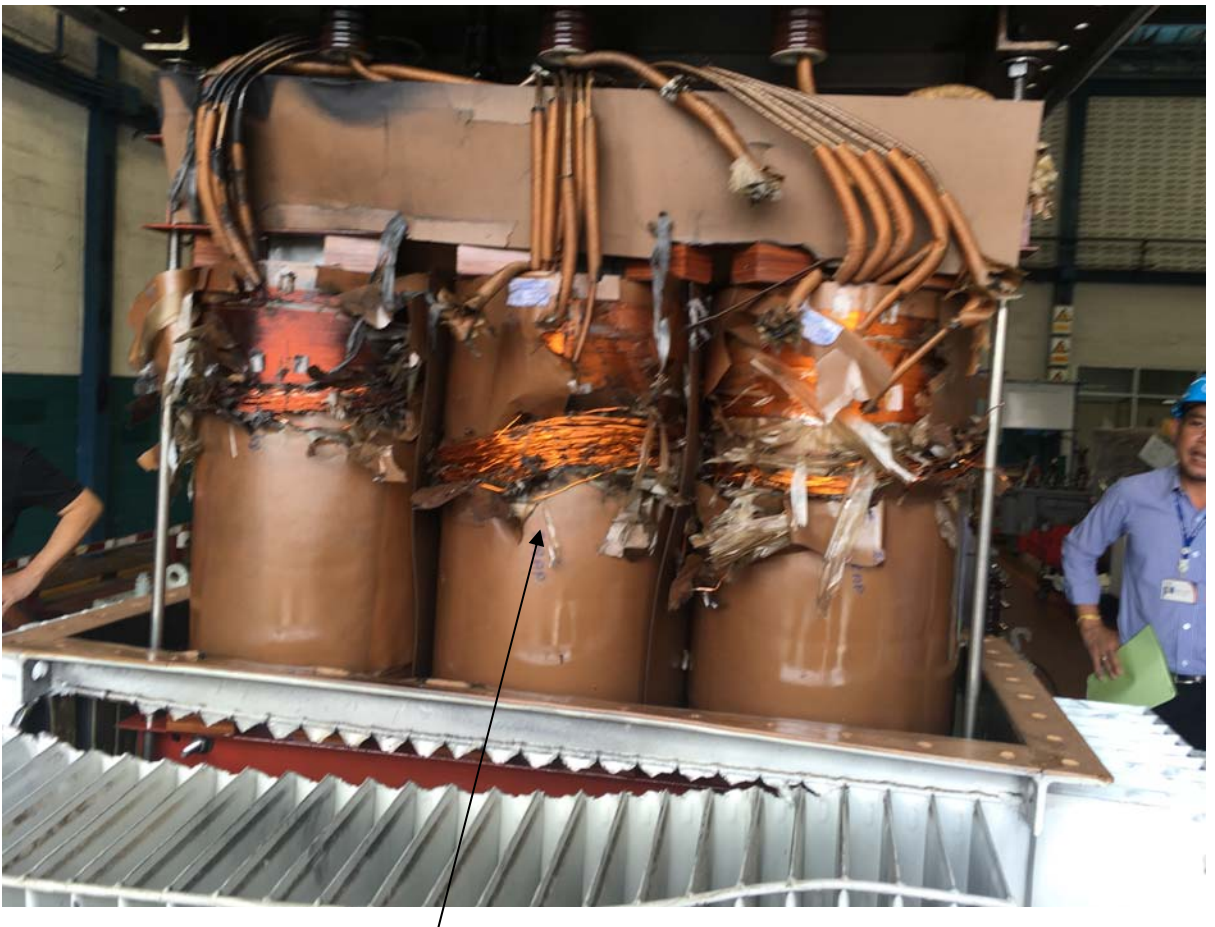
1. ผลที่เกิดขึ้นทำให้น้ำมันระหว่าง TAP ทำการ Short circuit ดังแสดงในรูปที่ 2
2. ผลที่เกิดขึ้นทำให้มีการ Break down ที่ TAP ในส่วนที่แหลมคม ดังแสดงในรูปที่ 3 ( ข้อสังเกต TAP CONTACT ไม่ ARC )
3. ผลที่เกิดขึ้นทำให้มีการ Break down ที่แกนเหล็ก ดังแสดงในรูปที่ 4

รูปที่ 2 พบการชำรุดเฉพาะขดลวด Tap เนื่องจากการ Short circuit ระหว่าง TAP

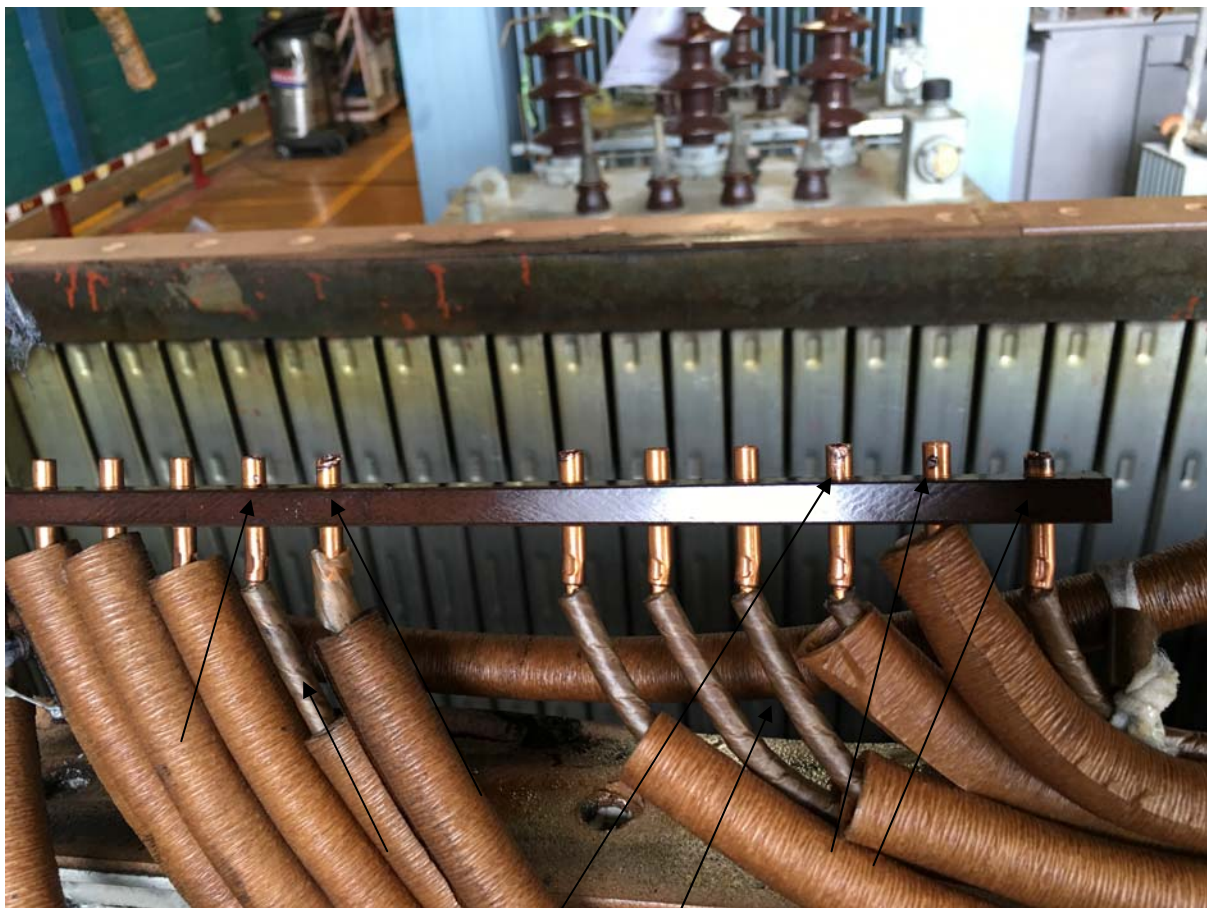
รูปที่ 3 พบมีรอย Arc เล็กน้อยที่ TAP เนื่องจาก Partial discharge

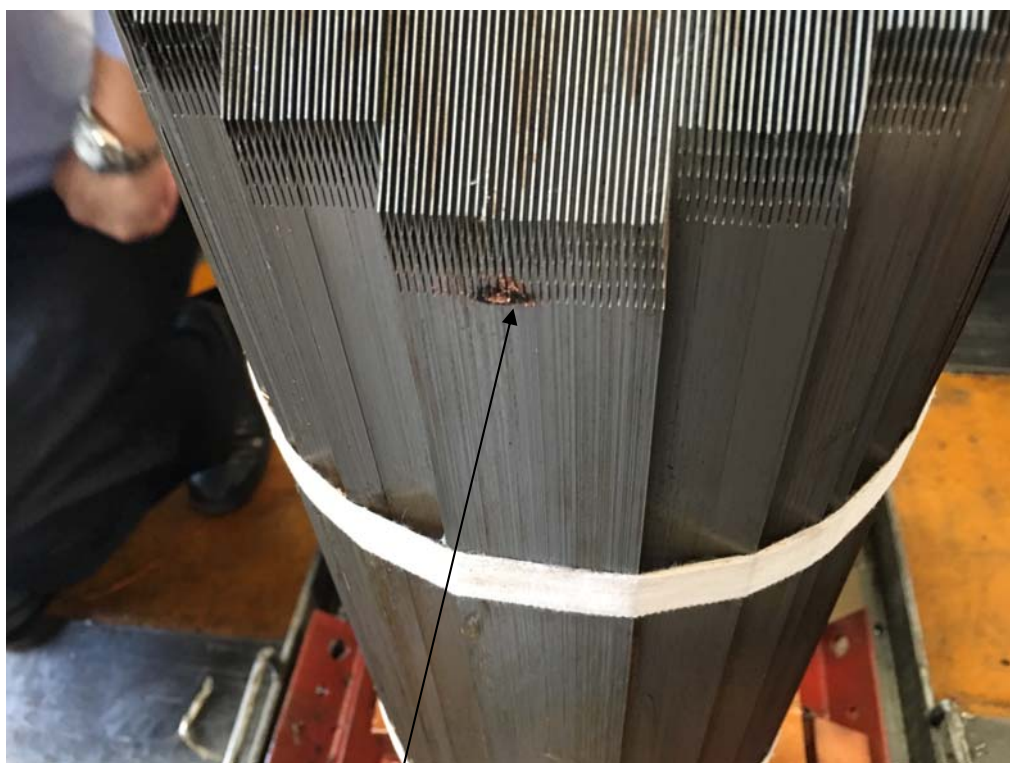
รูปที่ 4 พบมีรอย ชำรุดของแกนเหล็ก เพียงเล็กน้อย เนื่องจาก Partial discharge

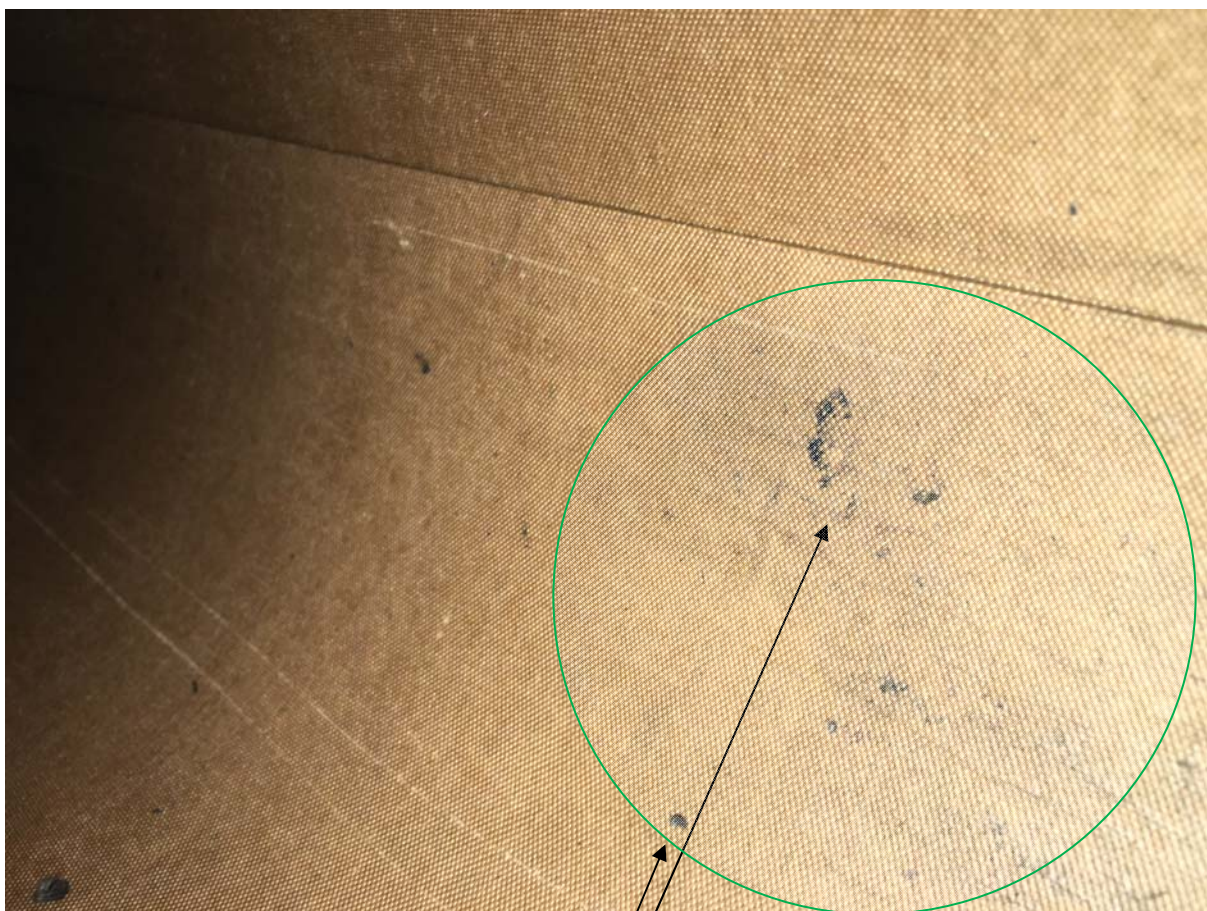
รูปที่ 5 พบรอยชำรุดของกระดาษกรองขดลวดเนื่องจาก Partial discharge

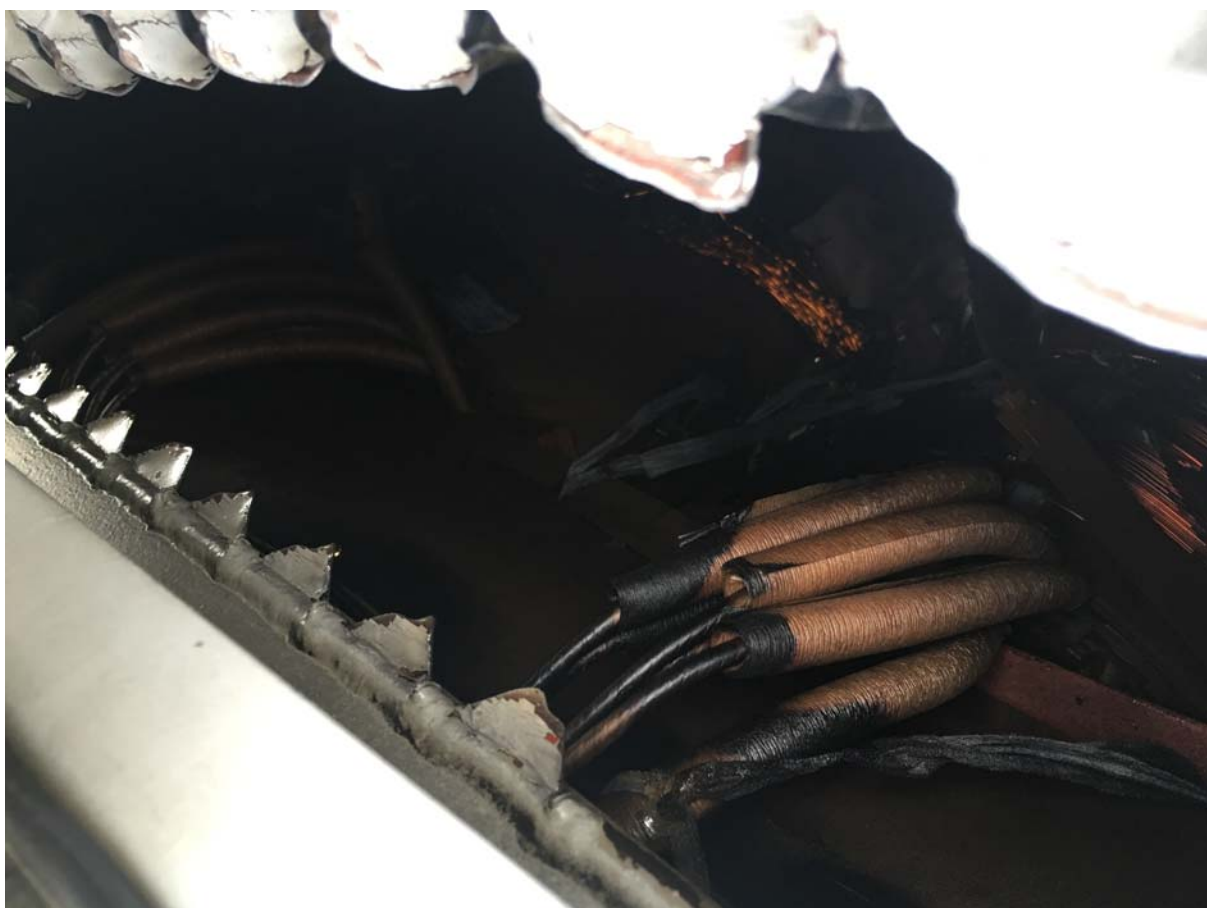
รูปที่ 6 Transformer ระเบิด

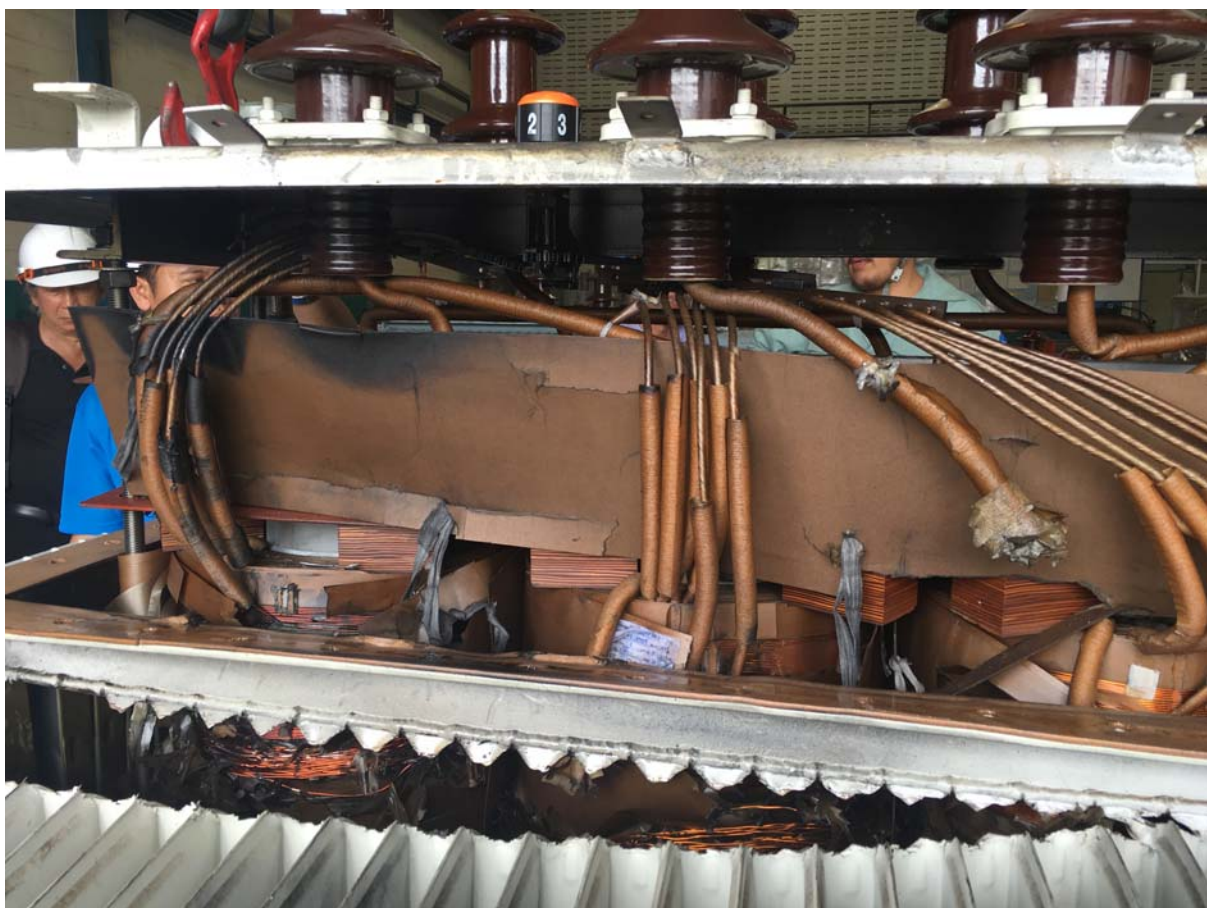
รูปที่ 7 Transformer ระเบิด
