**TRANSFORMER PROTECTION OPERATE AND
FAULT RECORD WHEN ENERGIZE TRANSFORMER**

AJINOMOTO CO., Ltd.

PLANT: KAMPHAENG PHET

ปัญหา : ในวันที่ 9 มีนาคม 2562 หม้อแปลงลูกที่ 2 Trip จาก Differential Relay เมื่อ Energize Transformer

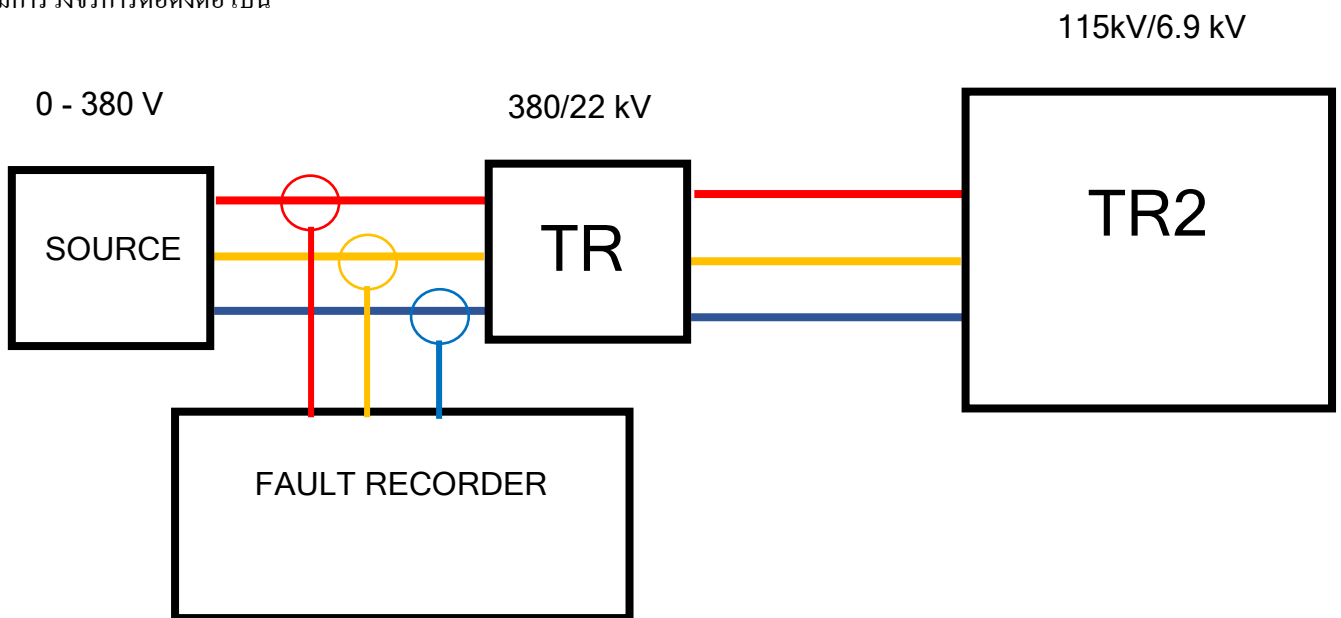
หลังจากได้ทำการตรวจสอบภายในหม้อแปลงพบว่าไม่มีสิ่งผิดปกติ ทางผู้ทำการทดสอบจึงได้ทำการทดสอบโดยการจ่ายกระแสไฟฟ้าเข้าไปในหม้อแปลง โดยลักษณะการจ่ายจะค่อยๆเพิ่มแรงดันไฟฟ้าเข้าไปในหม้อแปลงและดูการเปลี่ยนแปลงของกระแสไฟฟ้าโดยมีการตรวจการต่อคังต่อไปนี้

ทำการทดสอบโดยทำการจ่ายแรงดันจาก SOURCE โดยทำการเพิ่มแรงดันขึ้นจนถึง 380 V โดยมีกระแสไหลผ่านไม่มาก แต่เมื่อทำการทดสอบจริงเมื่อทำการเพิ่มแรงดันได้ประมาณที่ 5 V หรือ (300 V ของด้าน 22 kV ของหม้อแปลง TR) พบว่ามีกระแสไหลมากผิดปกติที่เฟส R S และได้ยินเสียงการ ARC ในหม้อแปลง ช่วงขณะ แล้วพบว่ารูปคลื่นสัญญาณทางไฟฟ้าของกระแสไฟฟ้าของเฟส R และ S มีลักษณะผิดปกติในขณะที่เกิดเสียงการ ARC ในหม้อแปลง

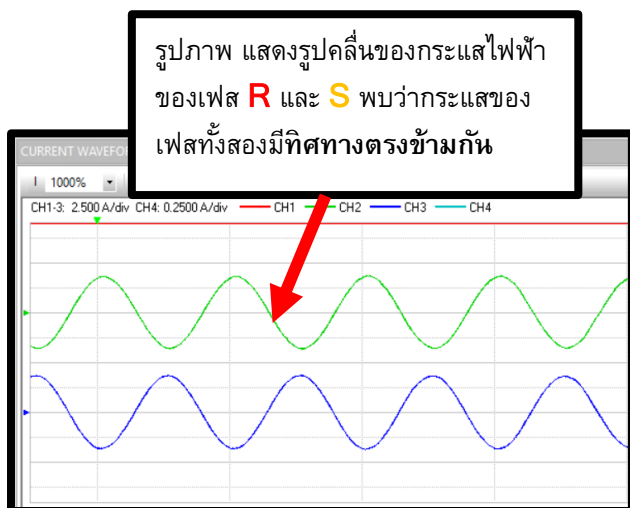
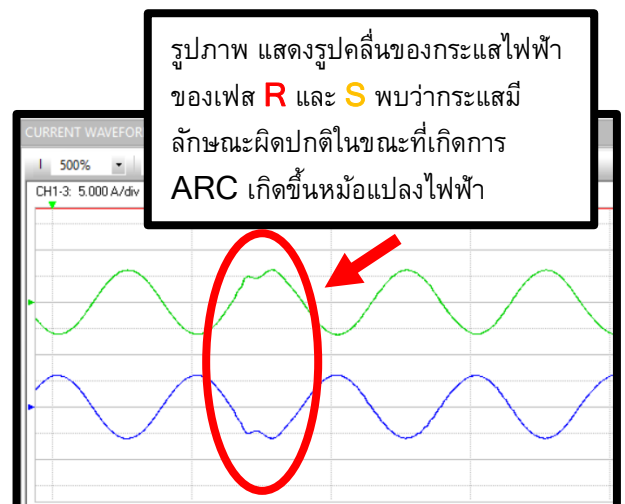
จากผลทดสอบพบว่าเกิดการเกิด **Fault เกิด Line – Line Fault** ในตัวของขดลวดหม้อแปลง หลังจากนั้นทำการทดสอบ โดยจ่ายกระแสไฟฟ้าแบบ Line – Neutral เพื่อทดสอบว่า หม้อแปลงมี Fault แบบ **Single Line To Ground Fault** โดยการต่อวงจรดังภาพ

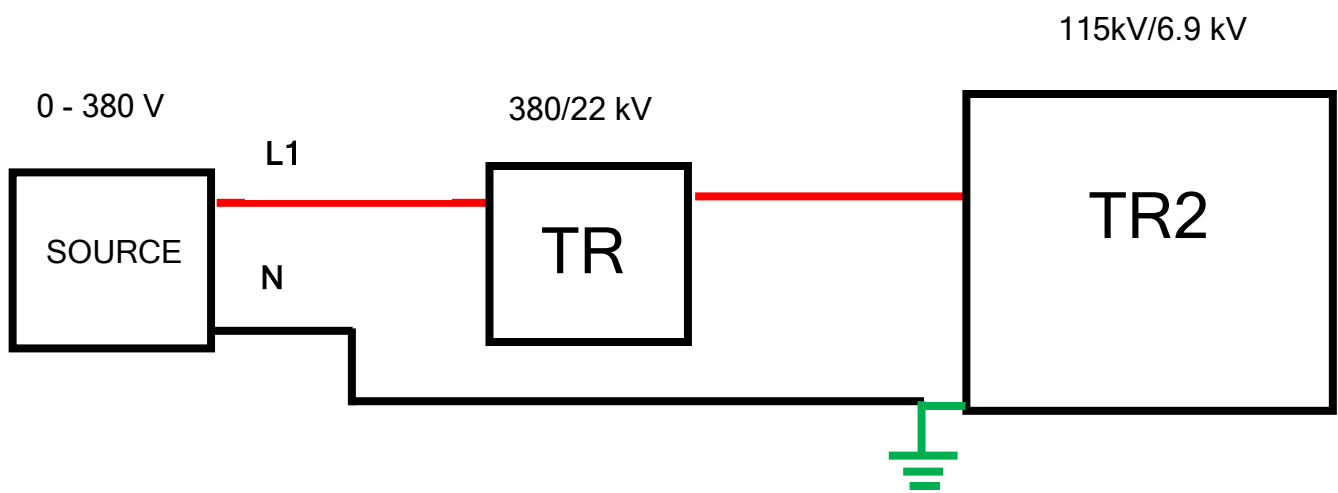
จากการทดลองพบว่าสามารถเพิ่มแรงดันขึ้นไปได้ถึง **380 V (หรือ 22 kV ทางด้านแรงสูง)** ทำการทดสอบทุกเฟส ผลปรากฏว่าไม่มีกระแสไหลแบบผิดปกติ ดังนั้นจึงสามารถสรุปได้ว่า หม้อแปลง TR2 ไม่มีการ Fault แบบ **Single Line To Ground Fault**

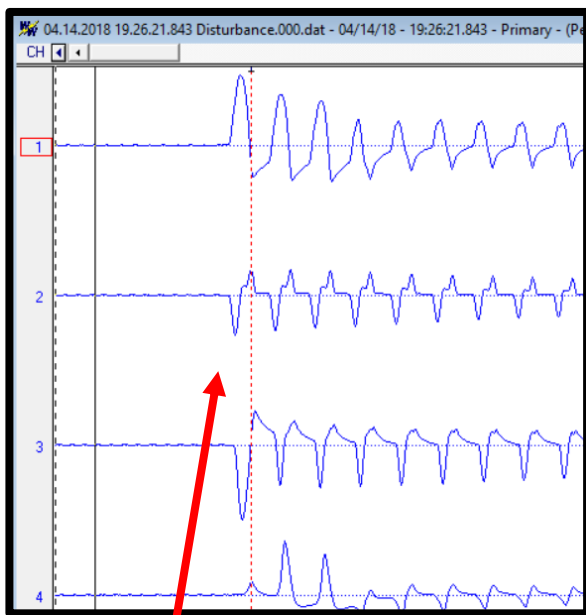
ในการ Energize ไฟฟ้าเข้าไปในหม้อแปลงจะเกิด Inrush Current เกิดขึ้นอยู่ประมาณ 5 รอบคลื่นแล้วกระแสจะลดลงจนเข้าสู่สภาวะปกติ ดังภาพที่ 1 แต่หม้อแปลง TR2 ตอนที่จ่ายแรงดันไฟฟ้าเข้าไปกระแสของ เฟส R และ S ไม่ลดลง ดังภาพที่ 2 และกระแส เฟส R S ยังคงที่จนกว่าจะเกิดการสั่ง Trip ดังภาพที่ 3

ภาพที่ 1 แสดงรูปสัญญาณทางไฟฟ้าในขณะที่เกิด Inrush Current สภาวะปกติ จะสังเกตได้ว่า กระแสไฟฟ้าจะลดลงเรื่อย ๆ

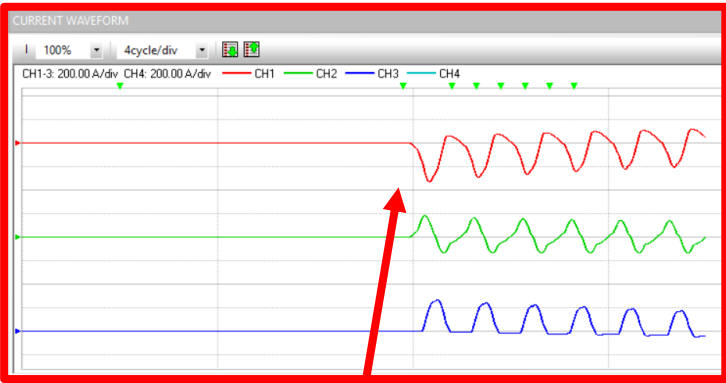
ภาพที่ 2 แสดงรูปสัญญาณทางไฟฟ้าในขณะที่เกิด Inrush Current ของหม้อแปลง TR2 จะสังเกตได้ว่า กระแสไฟฟ้าของเฟส R และ S ไม่ลดลง

1. ไม่ควรทำการจ่ายไฟให้หม้อแปลงเนื่องจากเกิด Fault ในหม้อแปลง

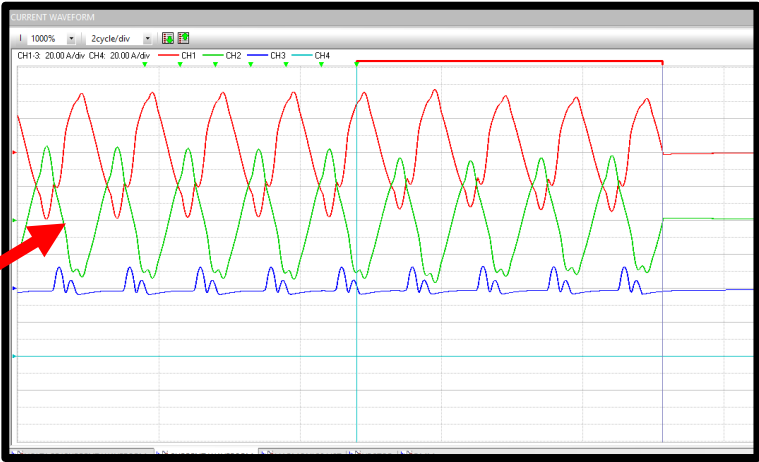
ภาพที่ 3 แสดงรูปสัญญาณทางไฟฟ้าก่อนที่จะเกิดการสั่ง Trip จะสังเกตว่า กระแสเฟส R และ S ยังคงที่ แต่เฟส T กระแสลดลงใกล้ศูนย์
