ANNUAL PREVENTIVE MAINTENANCE

TOSHIBA SEMICONDUCTOR (THAILAND) CO., LTD.

FACTORY: 304 INDUSTRIAL PARK

SUMMARY REPORT

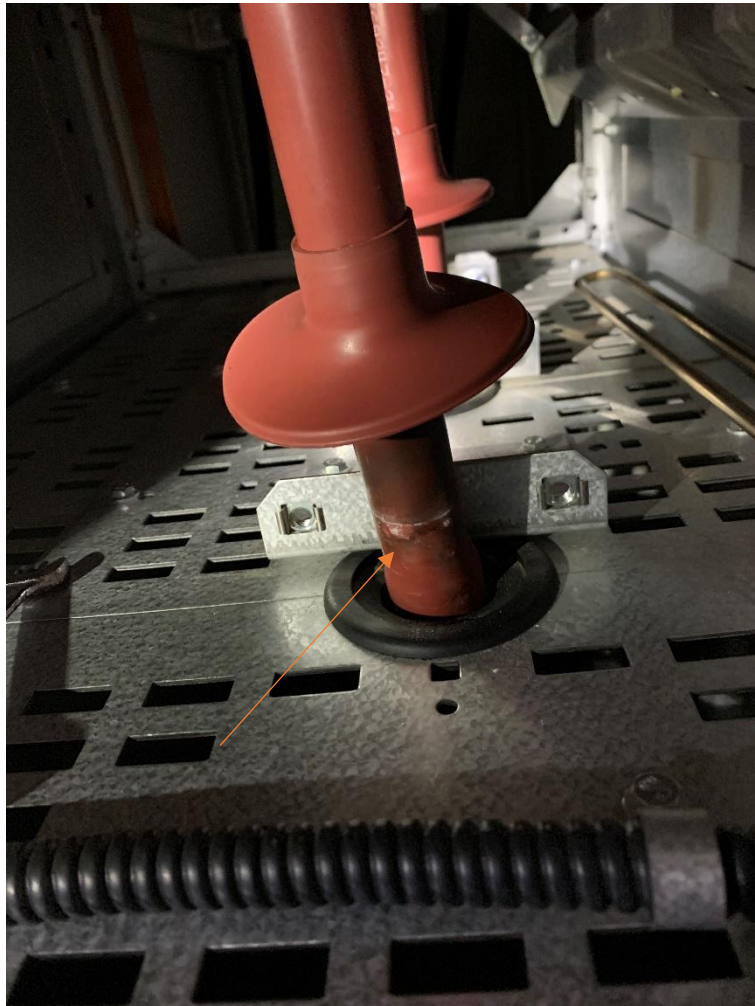
1. 22 KV Terminator at LBS (Schneider) – HV-2F-F13-1-2 3 Feeder ชำรุด เนื่องจากติดตั้ง Cable grand เหนือ Shielded ground ตามรูปที่ 1

รูปที่ 1 ติดตั้ง Cable grand เหนือ Shielded

การแก้ไข : เปลี่ยน Terminator จำนวน 3 feeder 9 หัว

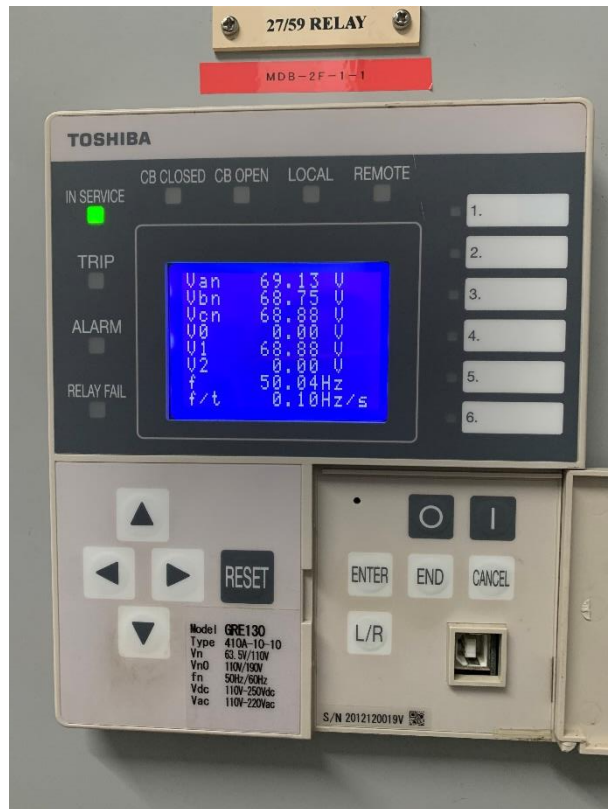
6. หาสาเหตุ ตู้ MDB 182 V Trip ด้วย Over voltage function เมื่อ Load ใน line ผลิตเพิ่มขึ้น

ทำการต่อ กระดิกน้ำร้อน Phase C กับ Ground พบว่า เกิด Over voltage phase AN , BN ตามรูปที่ 4 , 5

สาเหตุ PT ต่อ Y Y ลง ground – 400/110 เมื่อเกิด Ground fault จะทำให้เกิด Zero sequence voltage ทำให้ Phase A -E , B-E มีค่าสูงขึ้น สาเหตุการเกิด Ground fault มี 2

รูปที่ 4 ก่อนนำกระดิกน้ำร้อนต่อ Phase C - E

1. หากทำการต่อ PT ที่ phase - Neutral Protective relay จะ Detect เฉพาะ Over or under voltage อย่างเดียว และจะไม่เกิด Over voltage เมื่อเกิด Ground fault (จะไม่ Detect zero sequence voltage)
2. ทำการวัด Harmonics voltage , harmonics current เพื่อพิสูจน์ว่า Ground current เป็น Harmonics current หลังจากนั้นจึงทำการแก้ไข โดยการออกแบบ Harmonics filter

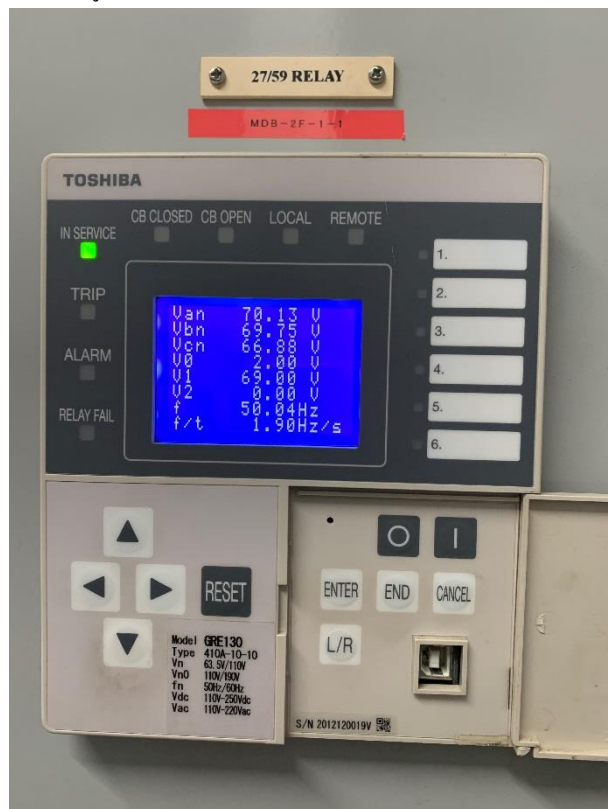
รูปที่ 5 นำกระดิกน้ำร้อนต่อ Phase C - E

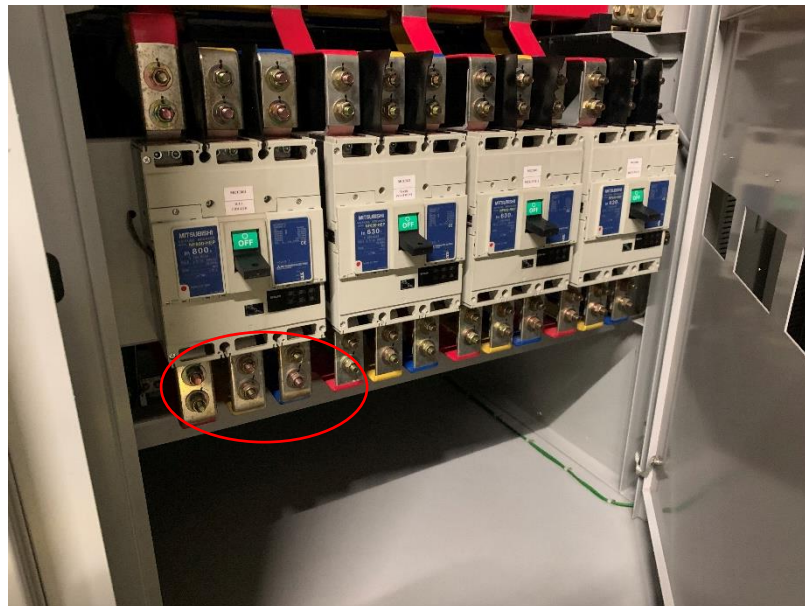
7. MCCB ที่ ตู้ 400 V ควรติดตั้งแผ่นพลาสติกกันเนื่องจากหัว nut ใก้ฝาประตู ตามรูปที่ 7

รูปที่ 7 Nut ใก้แผ่นประตู
