TROUBLE SHOOTING

22 KV GROUND FAULT RELAY TRIP WHEN UNBALANCE VOLTAGE

OCCUR IN DISTRIBUTION SYSTEM

THE NATURAL PLAM OIL Co., Ltd

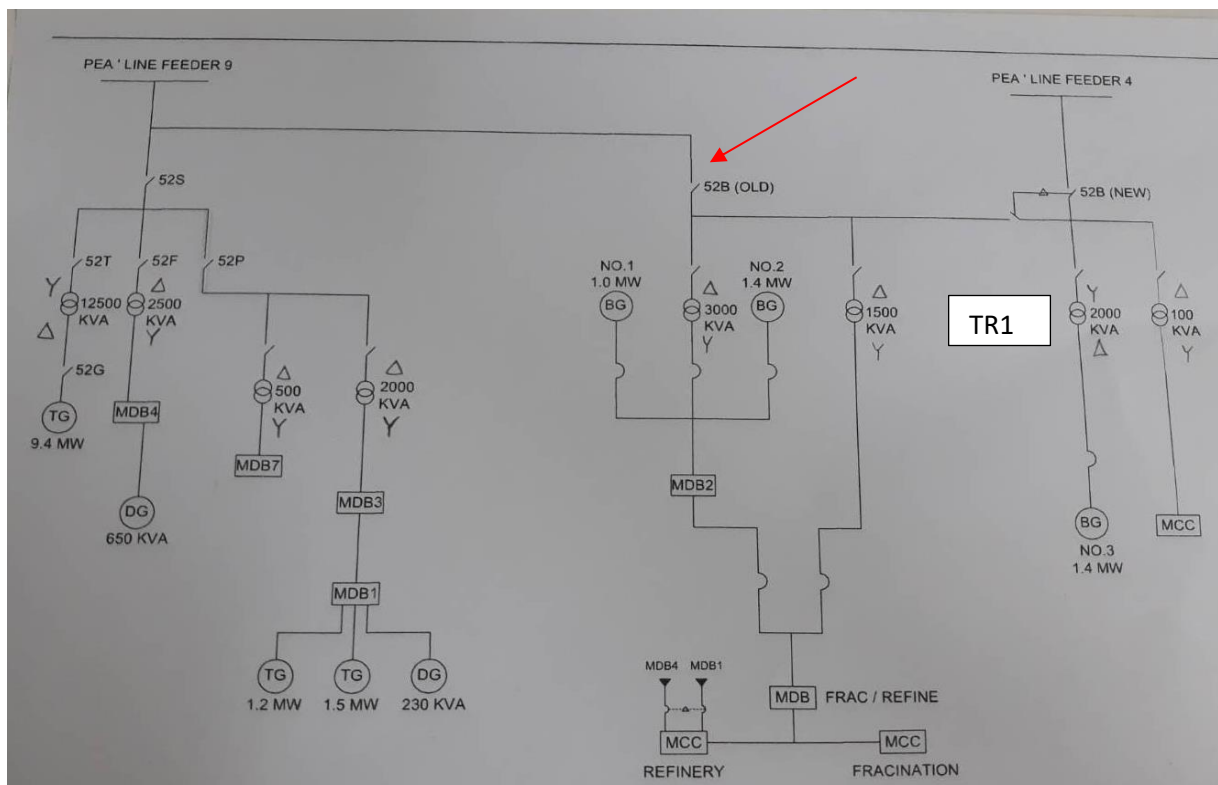
ปัญหา บริษัท Natural palm สูญเสียโอกาสได้เงินเป็นจำนวนหลายล้านบาทจากการขายไฟฟ้าจาก Single line diagram รูปที่ 1 วันที่ 04/09/62 – 08/09/62 52B (NEW) Trip โดยไม่ทราบสาเหตุหลายครั้ง ตรวจสอบจากการไฟฟ้าภูมิภาคแล้วไม่พบว่า Feeder ของการไฟฟ้า Trip

สาเหตุ ในช่วงเวลาดังกล่าวทาง Natural palm ได้ทำการหยุด Run generator no 3 ได้ปลด Incoming Low voltage circuit breaker แต่ไม่ได้ปลด 22 KV Drop out fuse ทำให้มีแรงดันไฟฟ้าปรากฏที่ TR1 Transformer 2000 KVA ที่ต่อเป็น Yd ในลักษณะดังกล่าวเมื่อเกิด Unbalance voltage ขึ้นในระบบ 22 KV ทำให้ Transformer TR1 จะสร้าง Zero sequence current ทางด้าน 22 KV และไหลผ่าน Circuit breaker 52B ที่มี Micom P143 Relay ติดตั้งอยู่ มีผลทำให้ 52B Circuit breaker ถูก Trip ด้วย Ground fault เมื่อเกิด Unbalance voltage

รูปที่ 1 แสดงระบบการจ่ายไฟฟ้าของ Natural palm

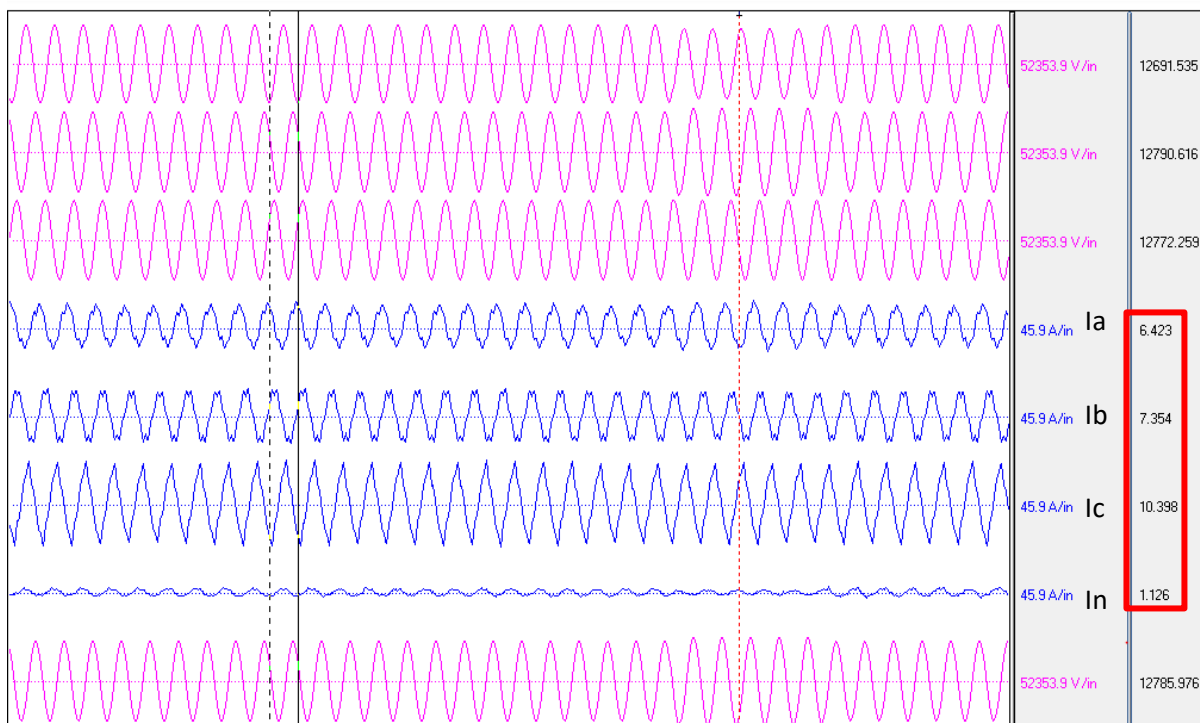
รูปที่ 2 แสดง waveform ของ แรงดันไฟฟ้า และ กระแสที่ผ่าน 52B เมื่อ Balance voltage จะสังเกตได้ว่าปริมาณของกระแสทั้งสามเฟสใกล้เคียงกันและกระแส In จะมีค่าน้อยมากเมื่อ Balance voltage . Phase Voltage ประมาณ 12.7 KV . Line current phase A B C คือ 6.4 , 7.3 , 10.3 A ตามลำดับ มี Ground fault current 1.1 A

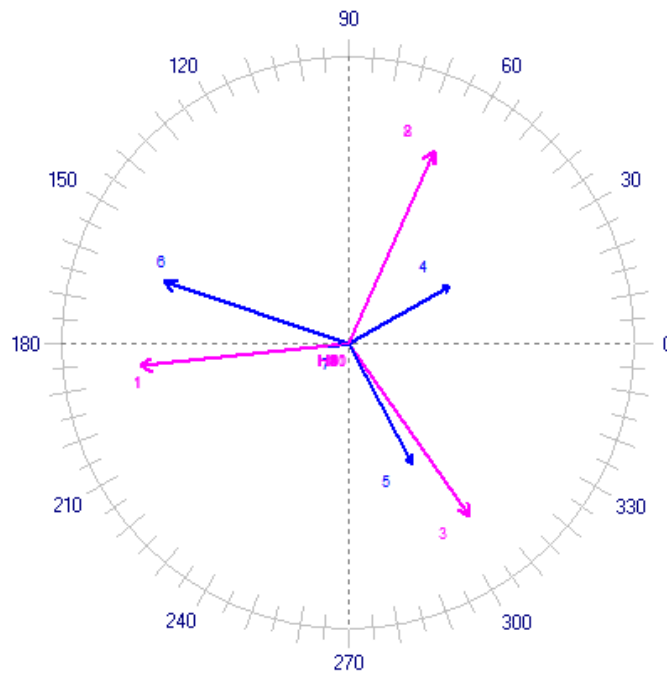
รูปที่ 3 แสดง Vector diagram ของ แรงดันไฟฟ้า และ กระแสที่ผ่าน 52B เมื่อ Balance voltage

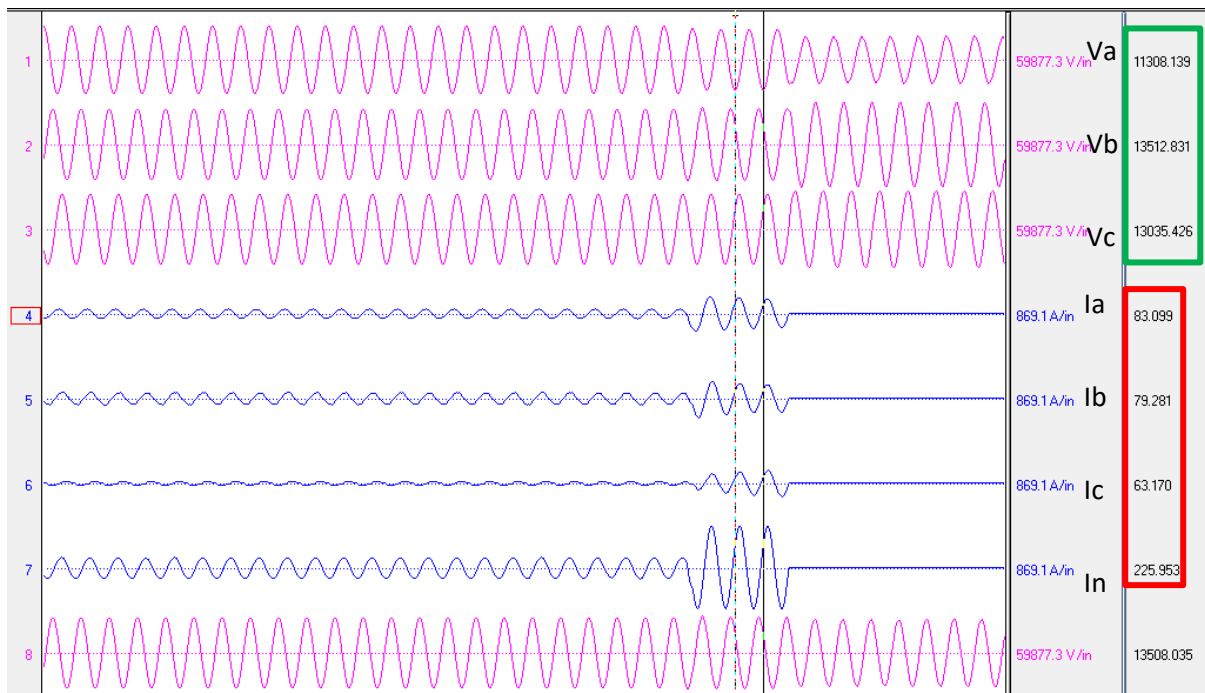
รูปที่ 4 แสดง waveform ของ แรงดันไฟฟ้า และ กระแสที่ผ่าน 52B เมื่อ Unbalance voltage

จะสังเกตเห็นว่าปริมาณของกระแสทั้งสามเฟสใกล้เคียงกันและกระแส In มีค่าเท่ากับ ทั้ง สามเฟสรวมกันเมื่อ Unbalance voltage . Voltage Phase A B C 11.3 KV , 13.5 KV , 13.0 KV Line current phase A B C คือ 83 A , 79.2 A , 63.1 A ตามลำดับ มี Ground fault current 225.9 A (83+79.2+63.1)

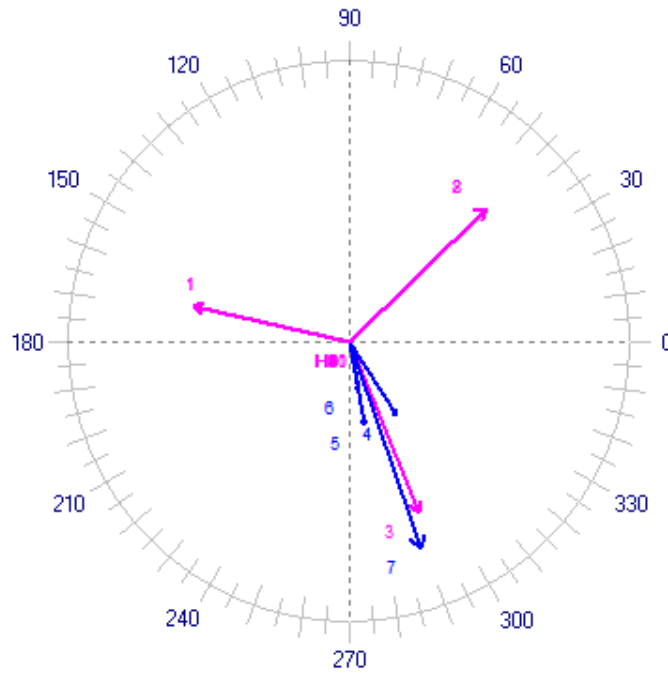
รูปที่ 5 แสดง Vector diagram ของ แรงดันไฟฟ้า และ กระแสที่ผ่าน 52B เมื่อ Unbalance voltage

จากรูปที่ 5 จะเห็นว่าเวกเตอร์ ที่ 4 5 6 จะแทนทิศทางและขนาดของ Ia Ib Ic และ 7 แทน In ซึ่งจะสังเกตได้ว่าเวกเตอร์ที่ 4 5 6 จะมีขนาดเท่ากันและทิศทางเดียวกันซึ่งการเกิดลักษณะนี้เรียกว่า Zero - Sequence current ซึ่งถูกสร้างมาจากหม้อแปลง (TR1) ดังกล่าว ซึ่งการไหลของกระแสมีลักษณะตามภาพที่ 6

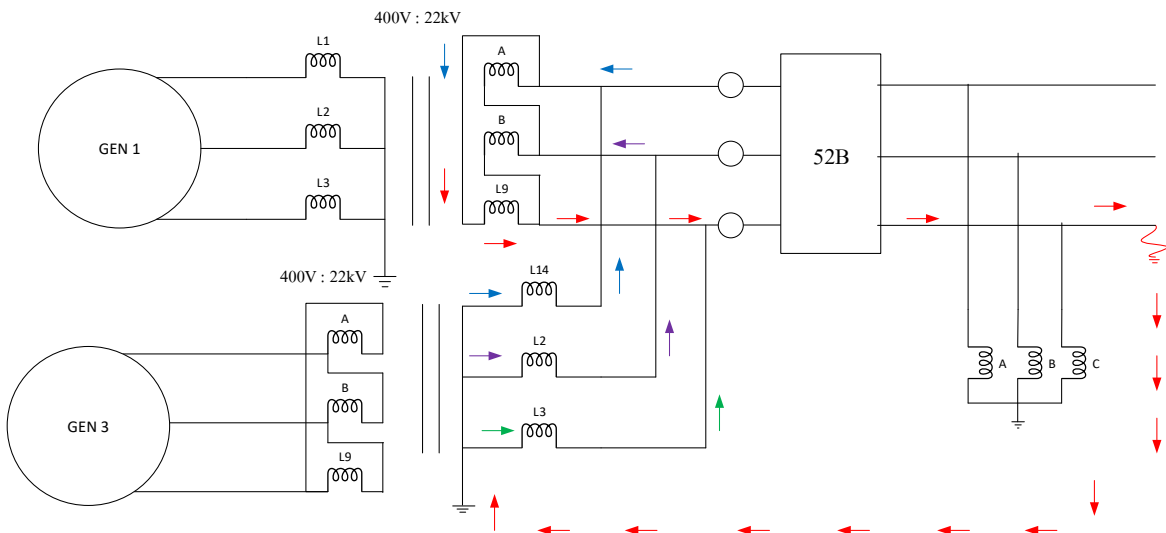
การเกิดลักษณะนี้รีเลย์ Micom ได้ทำการบันทึกไว้ตั้งแต่วันที่ 24/06/62 – 01/07/62 ทางบริษัท ไชเมสได้ทำการโหลดข้อมูลเพื่อนำมาวิเคราะห์หาสาเหตุพบว่าช่วงเวลาดังกล่าวได้มีการเกิด Zero – Sequence current โดยแต่ละครั้งจะมีช่วงเวลาและขนาดของกระแสที่แตกต่างกันออกไป สาเหตุที่มี Zero sequence current ไหลด้าน 22 KV ของ TR1 กล่าวคือ Voltage ด้าน Delta winding มีค่าเท่ากับ $V_{an} + V_{bn} + V_{cn}$ กรณี Balance voltage ผลรวมของแรงดันไฟฟ้าด้าน Delta เท่ากับ ศูนย์ เมื่อเกิด Unbalance voltage ด้าน 22 KV จะทำให้ผลรวมของแรงดันด้าน Delta winding มีค่ามากขึ้น ทำให้เกิดกระแสไหลวนใน Delta winding ปริมาณกระแสจะถูก Limit ด้วย Leakage reactance of transformer แต่เนื่องจากกระแสใน Delta winding ไหล Series กันทำให้กระแส Induce ทางด้าน 22 KV จึงมีทิศทางเดียวกัน ตามผลที่ทำการ Record ได้ไว้
