**PROJECT: CAUSE OF TRANSFORMER DAMAGE DUE TO CAPACITIVE LINK**

**XXXXXXXXXXXX Co., Ltd.**

**FACTORY: RAYONG**

**SERVICED DATE: March 20 ,2017**

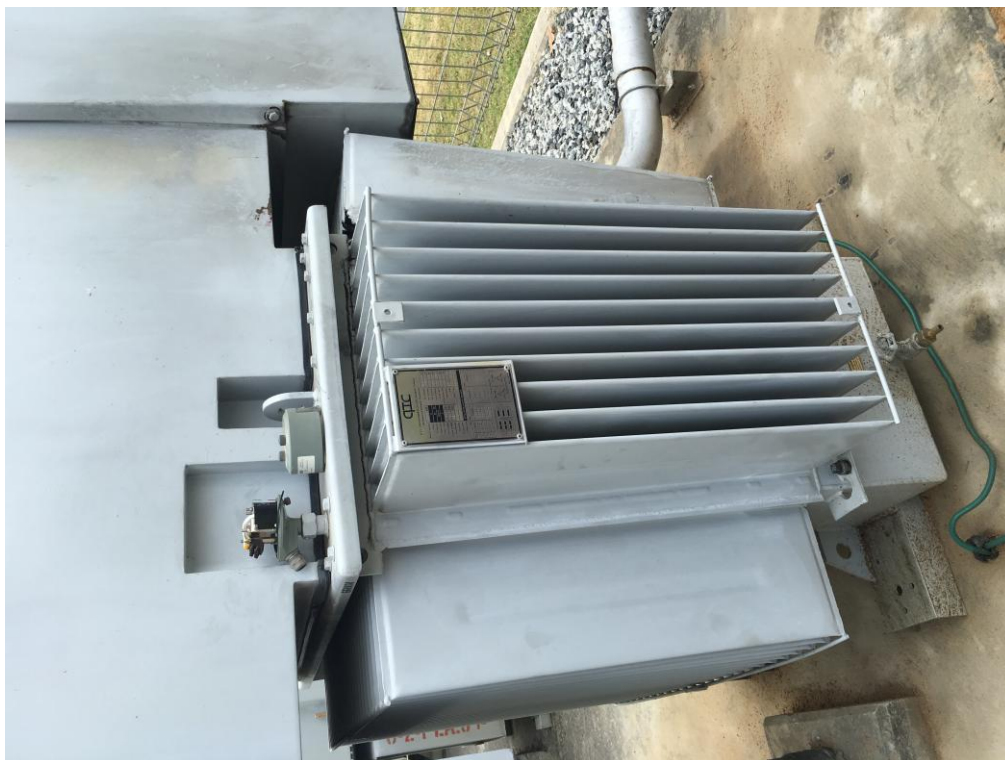
1. พบ Transformer ด้าน 6.6 KV ไม่ได้ต่อลง Ground หม้อแปลง ระเบิดตามรูปที่ 1
2. พบการชำรุดเฉพาะขดลวด Tap ดังรูปที่ 2 เนื่องจากการ Short circuit ระหว่าง TAP
3. พบมีรอย Arc เล็กน้อยที่ TAP ดังรูปที่ 3 เนื่องจากการ Partial discharge
4. พบมีรอย ชำรุดของแกนเหล็ก เพียงเล็กน้อย เนื่องจากการ Partial discharge ดังรูปที่ 4

1. เนื่องจาก Capacitive link ด้าน 22 KV มาที่ 6.6 KV Winding , มาที่ 22 KV TAP และมาที่ แกนเหล็ก ทำให้เกิด Partial discharge

รูปที่ 1 Transformer ไม่ได้ต่อลง Ground ด้าน 6.6 KV

1. ทำการต่อ 6.6 KV Transformer winding ลง Ground โดยตรง หรือผ่าน Ground potential transformer
2. ปรับปรุง Ground fault detector ให้เหมาะสมกับ Transformer grounding

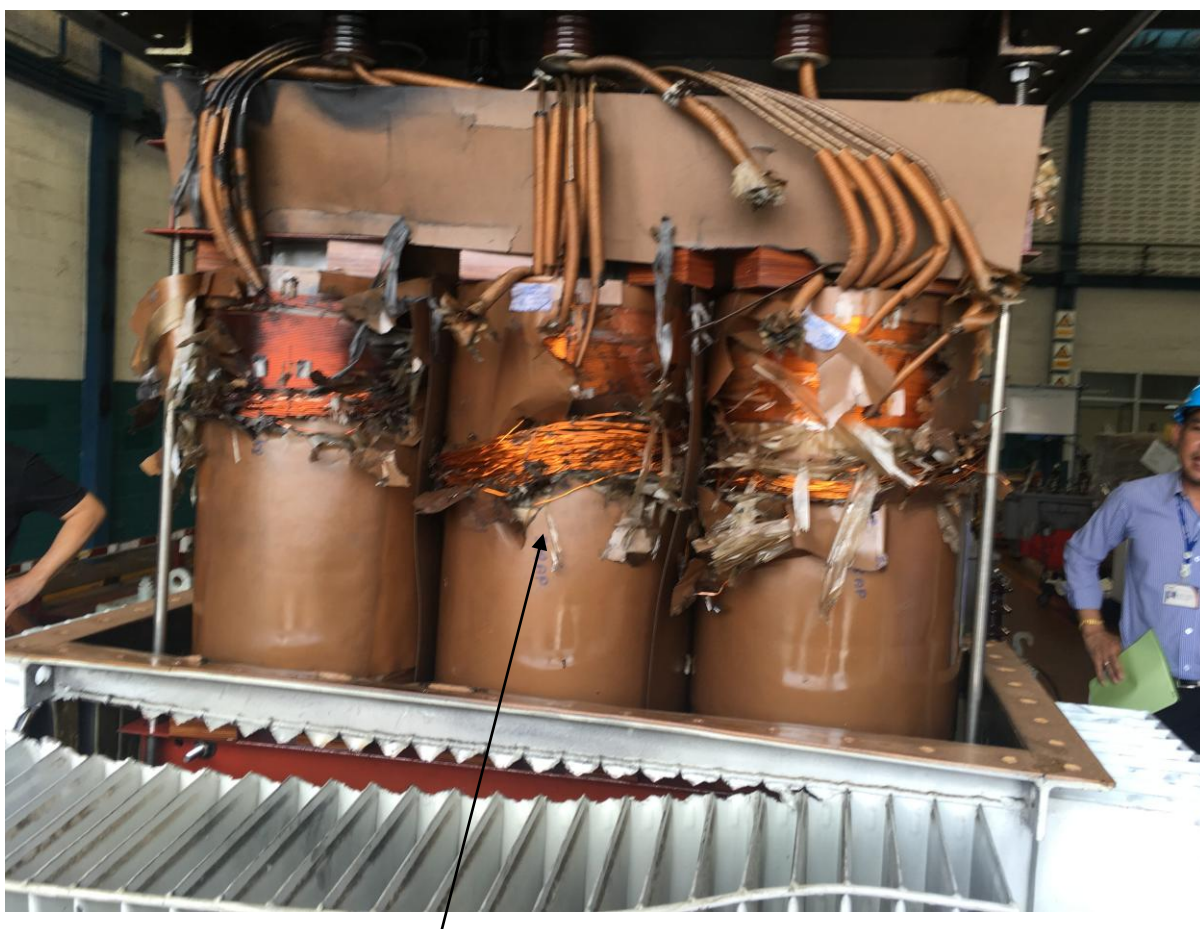
1. ผลที่เกิดขึ้นทำให้น้ำมันระหว่าง TAP ทำการ Short circuit ดังแสดงในรูปที่ 2
2. ผลที่เกิดขึ้นทำให้มีการ Break down ที่ TAP ในส่วนที่แหลมคม ดังแสดงในรูปที่ 3 ( ข้อสังเกต TAP CONTACT ไม่ ARC )
3. ผลที่เกิดขึ้นทำให้มีการ Break down ที่แกนเหล็ก ดังแสดงในรูปที่ 4

รูปที่ 2 พบการชำรุดเฉพาะขดลวด Tap เนื่องจากการ Short circuit ระหว่าง TAP

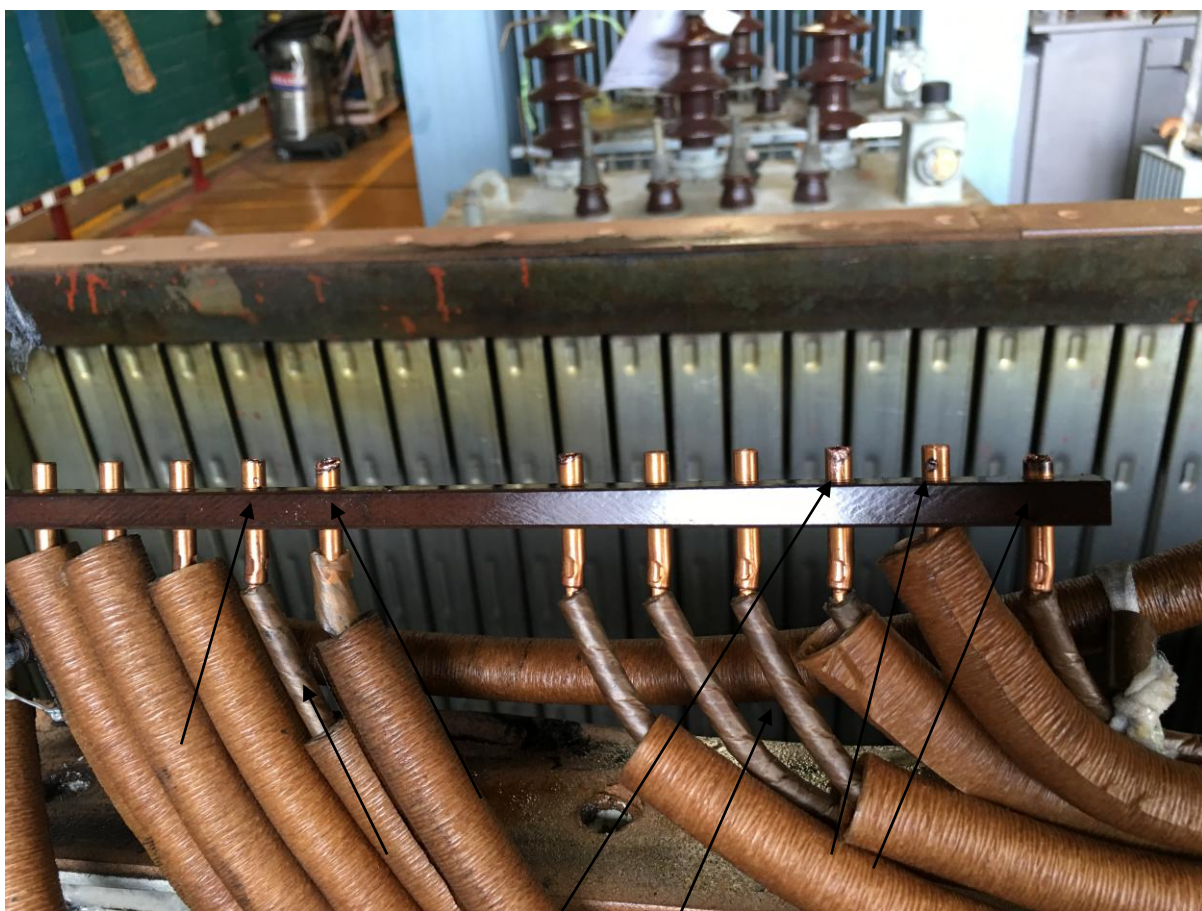
รูปที่ 3 พบมีรอย Arc เล็กน้อยที่ TAP เนื่องจาก Partial discharge

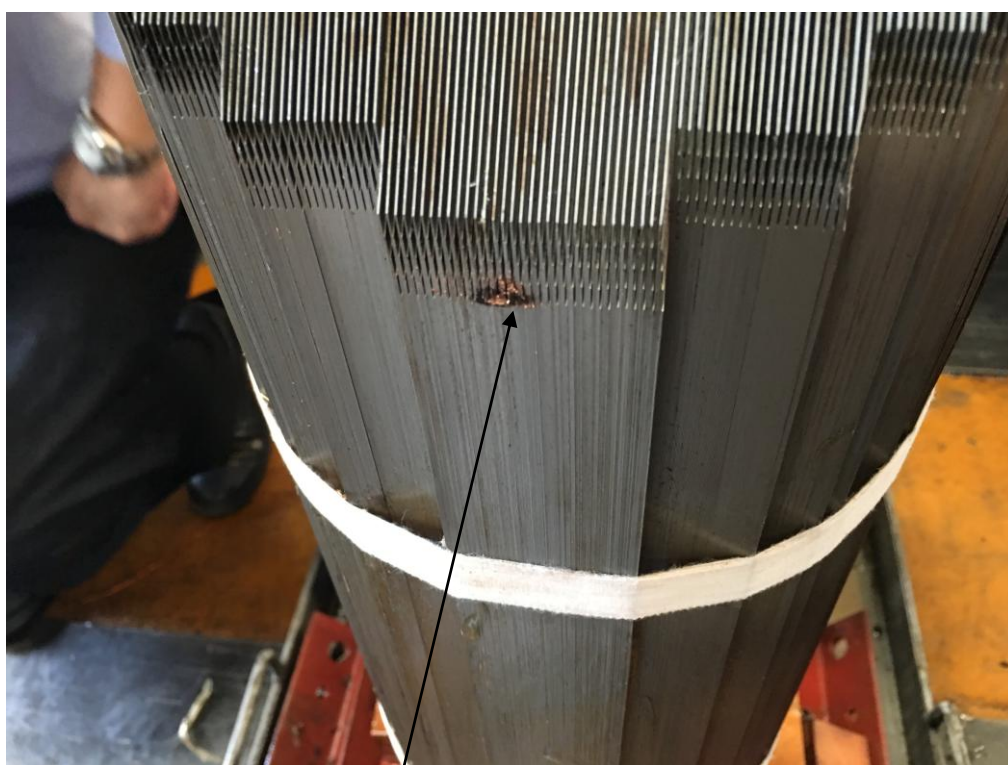
รูปที่ 4 พบมีรอย ชำรุดของแกนเหล็ก เพียงเล็กน้อย เนื่องจาก Partial discharge

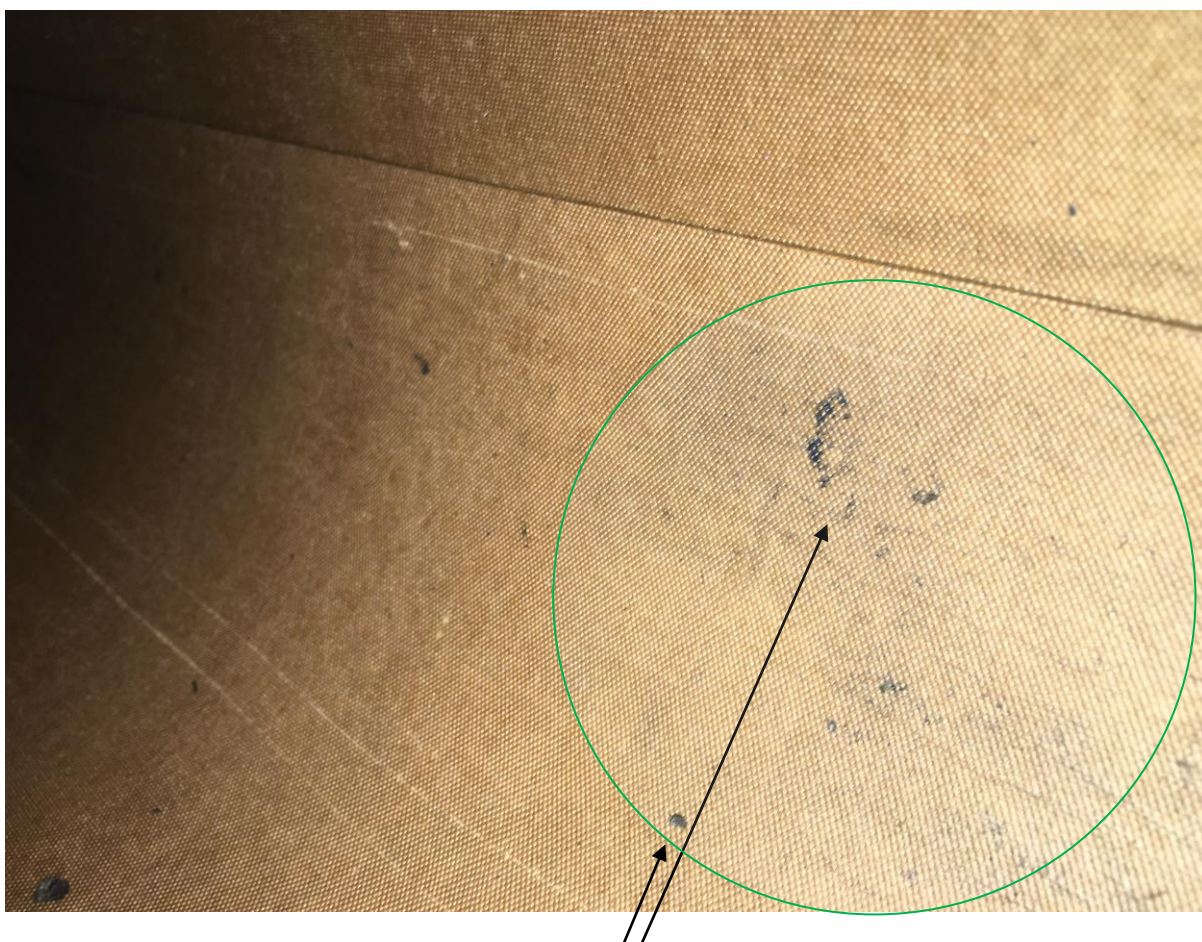
รูปที่ 5 พบรอยชำรุดของกระดาษรองขดลวดเนื่องจาก Partial discharge

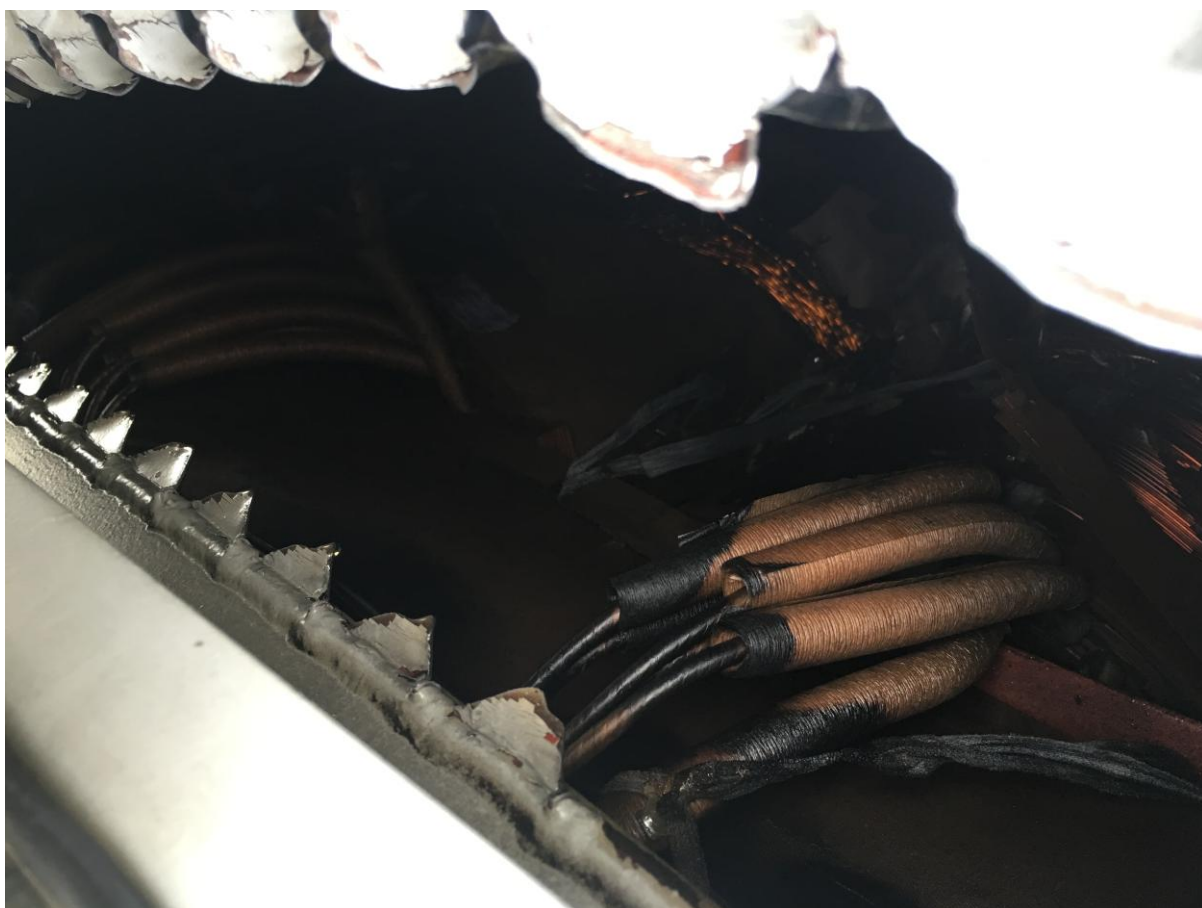
รูปที่ 6 Transformer ระเบิด

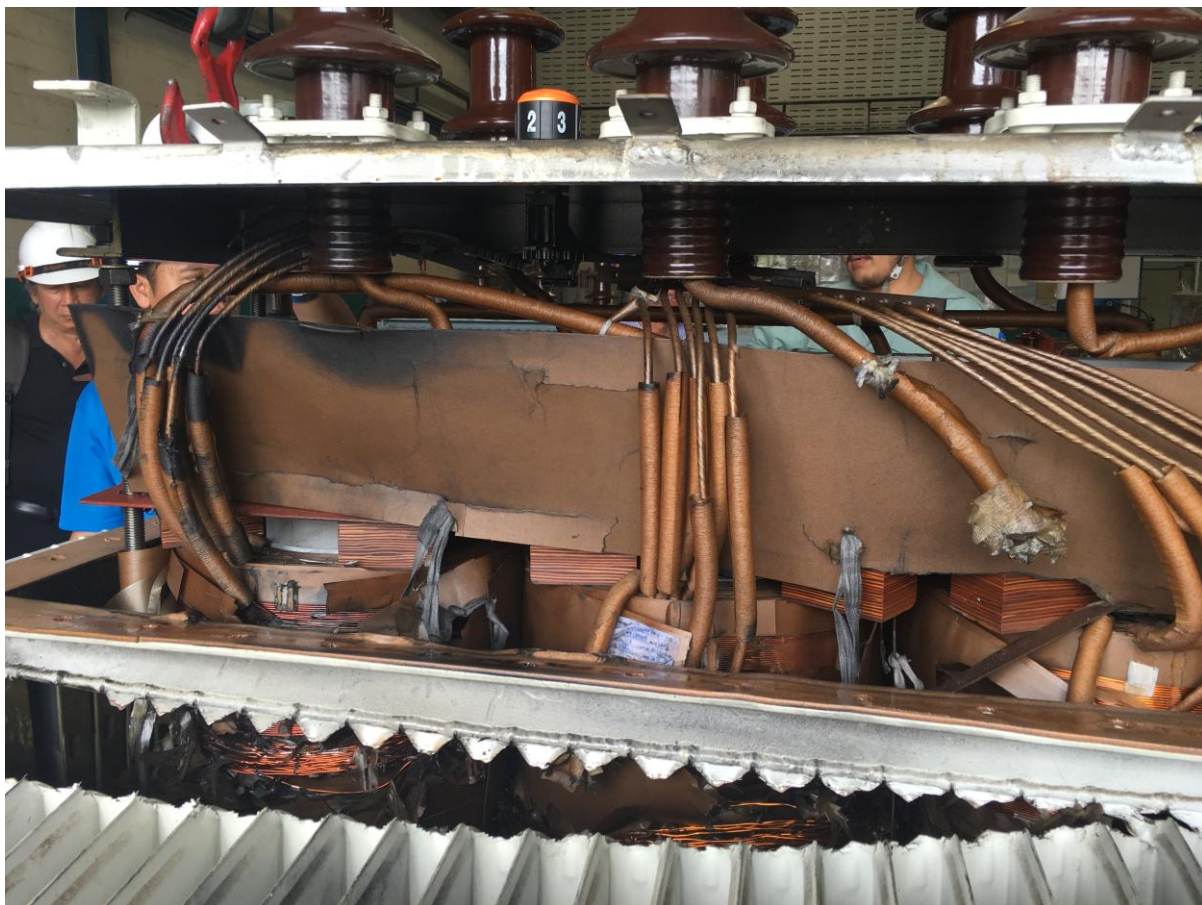
รูปที่ 7 Transformer ระเบิด
